PROCES VERBAL DE REVIZIE

Încheiat azi 05.09.2017 cu ocazia reviziei la obiectul: "**Pod peste Târnava Mare pe drumul județean DJ137 la poziția km: 12+260,00**", aflat în administrarea:*Unitatea Administrativ Teritorială Județul Harghita*.

Foto "Pod peste Târnava Mare pe DJ137, la km 12+260"

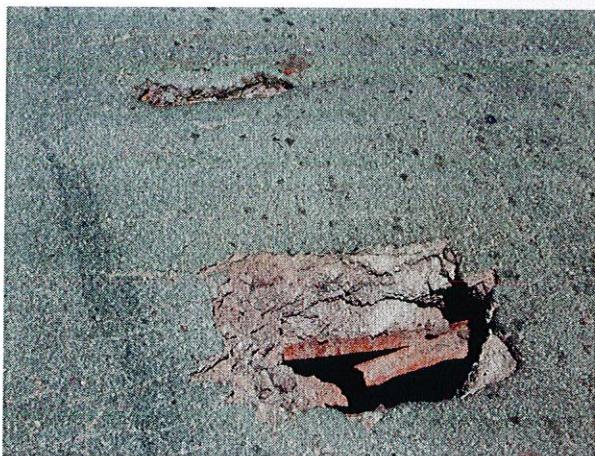
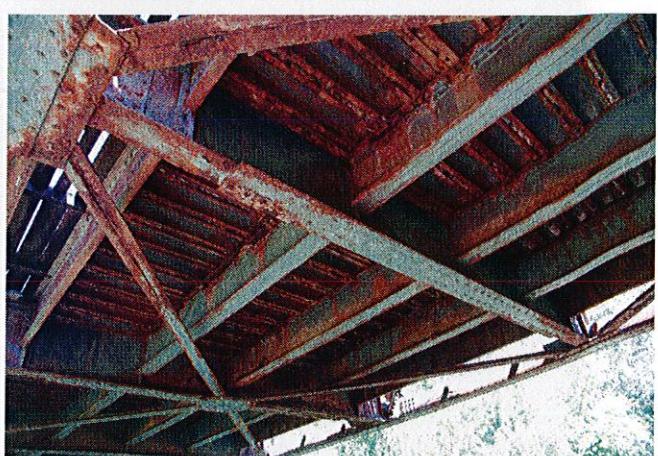
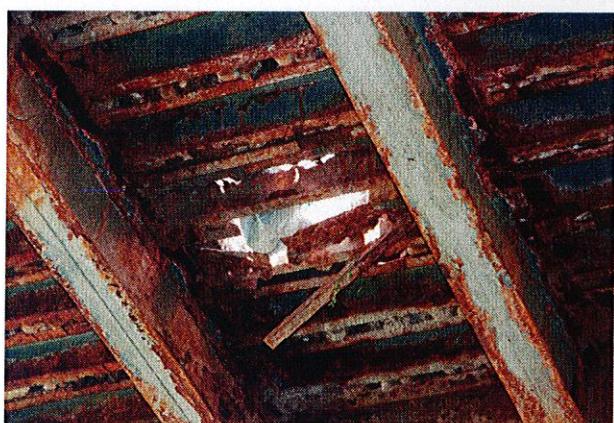
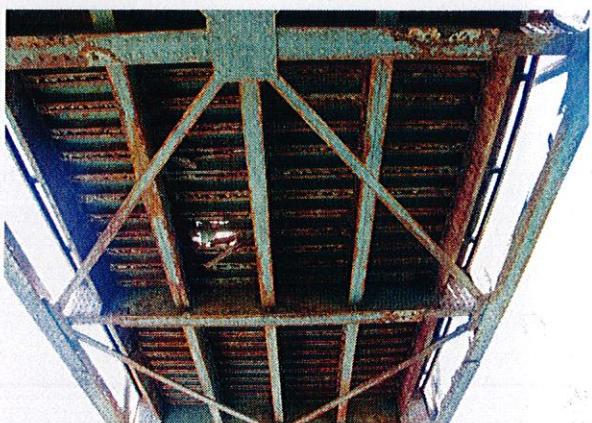
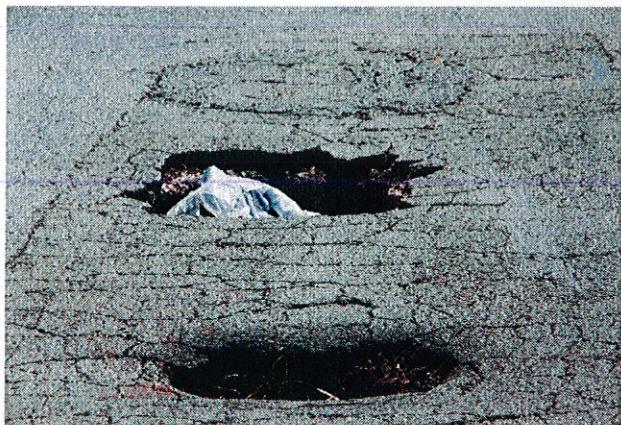
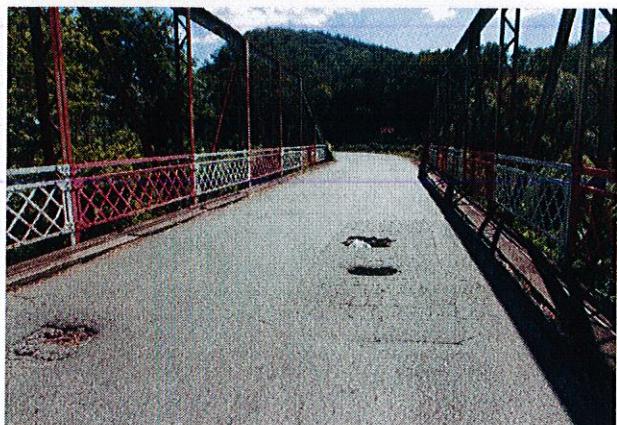
- structura rutieră pe pod prezintă fisuri și crăpături atât în direcție longitudinală cât și transversală
- din cauza lipsei gurilor de scurgere apa stagneză pe cale
- trotuarul din dulapi de lemn parțial degradat
- lățime trotuar insuficientă
- din cauza rezistenței reduse ale profilelor Zores, s-au identificat zone pe suprafața căii, unde au apărut gropi în structura rutieră a podului (bucăți din îmbrăcăminte bituminoasă rutieră căzut în albie)!!!

- elementele structurale din tablierul metalic sunt degradate, corodate sever, grosimea elementelor sunt reduse
- exfolieri și destrămări ale metalului laminatelor
- profilele Zores, grinziile principale, antretoazele, contravântuirile sunt puternic corodate

- betonul din elevațiile culeelor este afectat de infiltrări, există desprinderi de tencuială și vegetație
- aripile culeelor sunt complet acoperite de vegetație
- nu există scări de acces pe taluze

- aparatele de reazem sunt puternic afectate de fenomenele de coroziune

- albia râului nu este amenajată și nici protejată
- nu există suficient spațiu liber sub pod pentru preluarea debitului la ape mari

MĂSURI PROPUSE: dezafectarea podului existent și construirea unui pod nou, conform expertizei tehnice.
