EXPERTIZĂ TEHNICĂ

REFACERE DJ 134C, KM 19+753-20+288

Beneficiar: CONSILIUL JUDEȚEAN HARGHITA
Elaborator: S.C. DRUMEX S.R.L. CLUJ-NAPOCA

~Noiembrie 2015~

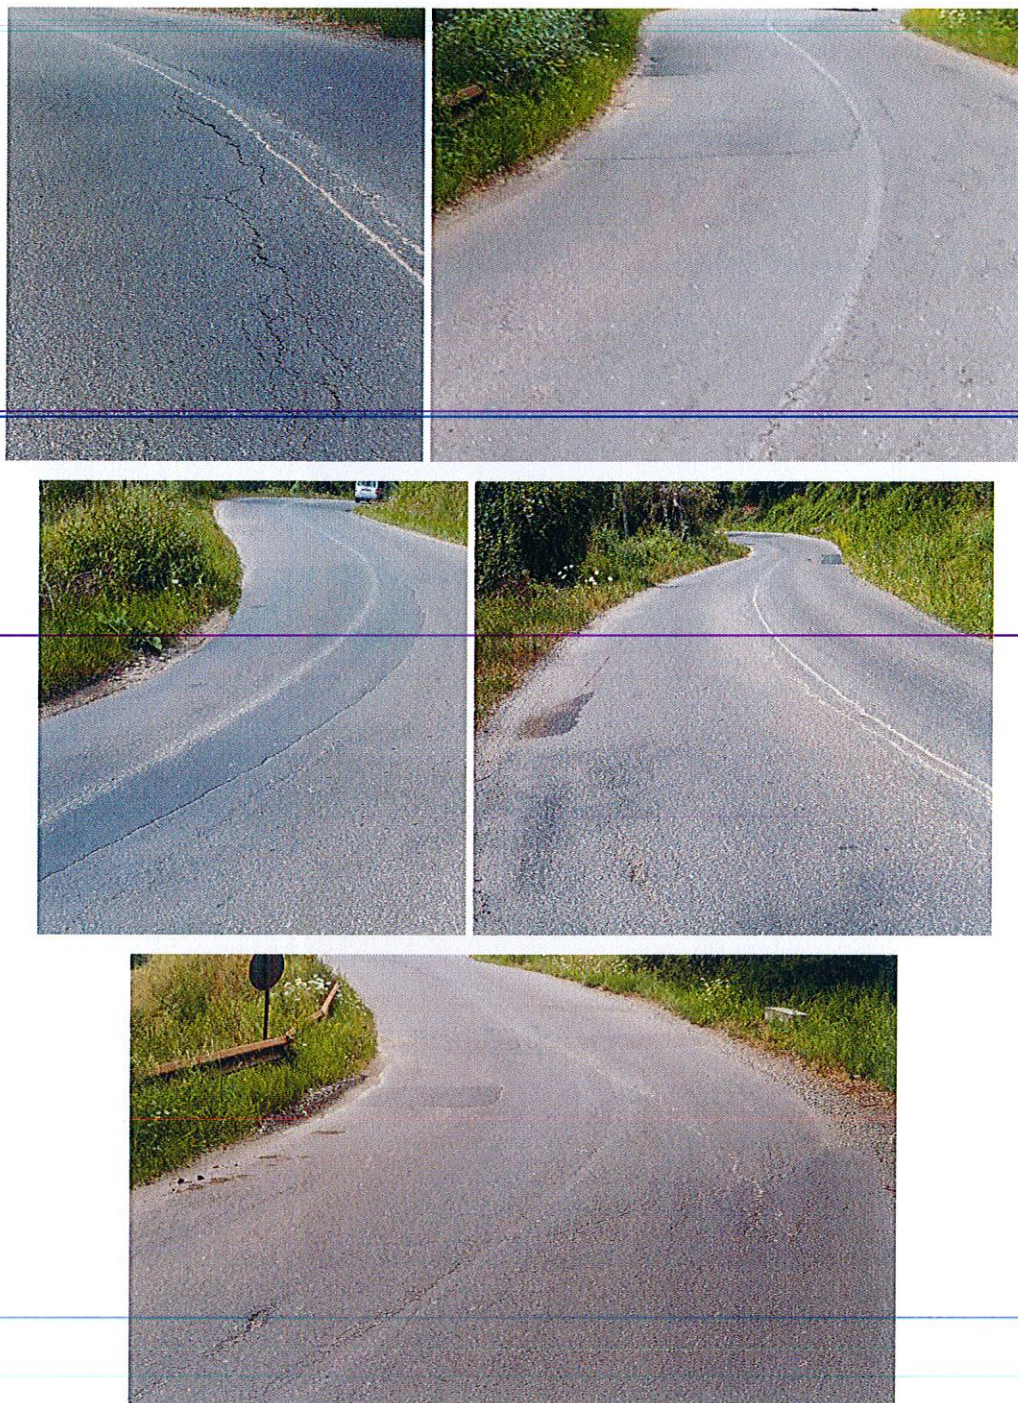
Fig. 2 Degradări

Partea carosabilă a drumului are suprafața de rulare prevăzută cu îmbrăcăminte asfaltică. Pe tronsonul studiat s-au observat o serie de degradări, atât de suprafață, cât și structurale: plombe, faianțări, fisuri și crăpături longitudinale și transversale. În zona km 19+800 se observă denivelări ușor mai accentuate ale carosabilului și fisuri longitudinale, pe zona unui taluz înalt, posibil datorate apelor de infiltrație. Acostamentele existente au lățime variabilă, sunt înierbate și denivelate față de partea carosabilă.

Starea de degradare a suprafeței carosabile a drumului județean DJ134C este mediocră, iar planeitatea acestuia, determinată vizual, este rea datorită degradărilor.

- decaparea îmbrăcăminții existente pe zonele degradate
- așternerea unui strat de geocompozit
- preluare denivelări cu mixtură asfaltică (beton asfaltic, anrobat)
- 4 cm strat de uzură din beton asfaltic

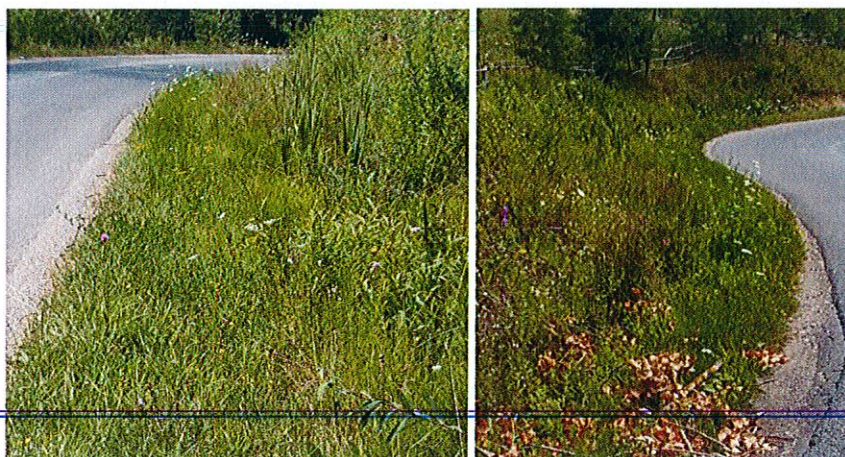
Fig. 3 Șanțuri

Scurgerea apelor nu este asigurată în mod eficient. Acostamentele denivelate îngreunează scurgerea apelor spre șanțuri. Lipsa etanșeității suprafeței carosabile permite pătrunderea apei în corpul drumului, accentuând degradările. Șanțurile existente sunt acoperite cu multă vegetație.

Scurgerea eficientă a apelor de pe partea carosabilă se va asigura prin pantele longitudinale și transversale ale părții carosabile și prin șanțuri/rigole protejate cu beton. Se va asigura decolmatarea, curățarea și reprofilarea tuturor șanțurilor existente.

Se va amenaja un sistem de drenaj sub șanțurile protejate cu beton pentru interceptarea apelor subterane. Se va reface funcționalitatea căminelor de dren și, dacă este cazul, se vor amenaja unele noi.

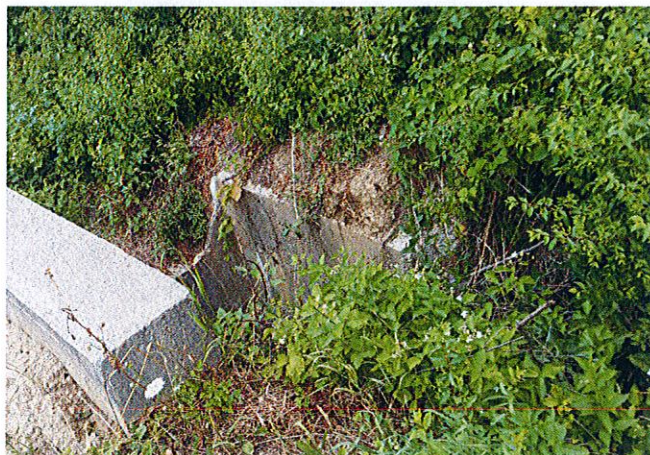
Fig. 4 Podețe

Podețele existente au diametre de 800 și 1000 mm. Podețul din zona km 19+820 este complet degradat, rupt și nu permite scurgerea controlată a apelor. Podețul din zona km 19+930 necesită amenajări.

~~Podetele foarte degradate se vor înlocui cu podețe noi, amenajate corespunzător, cu camere de cădere și racord la taluz, astfel încât să fie asigurată scurgerea apelor în mod eficient și lățimea lor să corespundă caracteristicilor drumului. Se vor efectua reparații și amenajări la podețele existente aflate în stare bună.~~

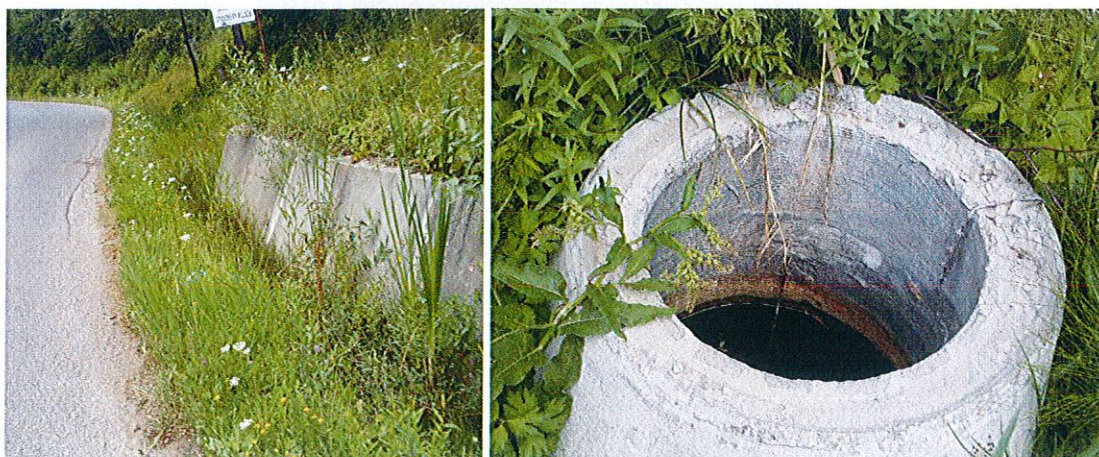
Fig. 5 Susținere taluz. Cămin de dren.

Pe cca 10 -15 m, taluzul este susținut cu un zid din beton monolit, cu înălțime de cca 1,00 m, având la bază un șanț betonat foarte colmatat. Pe sector există un cămin de dren, de asemenea foarte colmatat.

Taluzul se va realiza cu trepte de înfrățire. În cazul în care există zone de instabilitate ale taluzului se vor face investigații suplimentare și, dacă este necesar, se va realiza un zid de sprijin din beton armat.

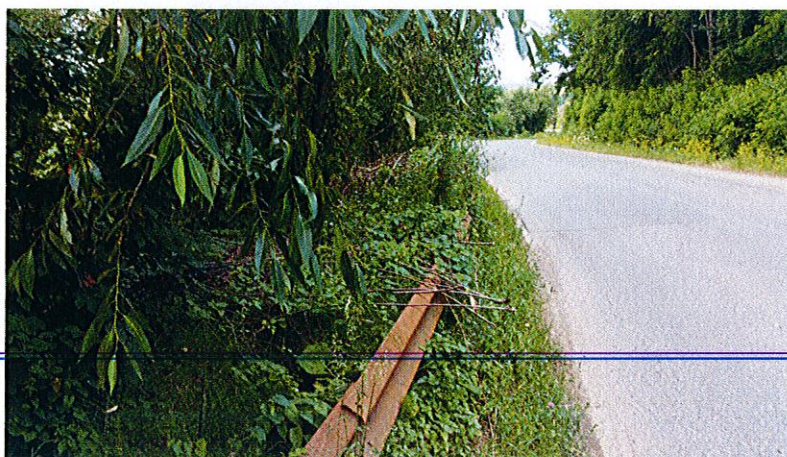
Fig. 6 Parapet

Parapetul de siguranță este degradat.

Pe taluzul de rambleu cu înălțime mare și în zonele periculoase se va amplasa parapet de siguranță. Condițiile de amplasare și tipul de parapet vor respecta prevederile normelor în vigoare.
