**EXPERTIZĂ TEHNICĂ, cerință tehnică Af****"REFACERE SI CONSOLIDARE CORP DRUM, PE  
DJ135, KM 69+850 - 70+850, AFECTAT DE  
ALUNECĂRI DE TEREN "**

**BENEFICIAR: Unitatea Administrativ Teritorială JUDETUL HARGHITA  
AMPLASAMENTUL LUCRĂRII: ROMÂNIA, JUDEȚUL HARGHITA,  
DJ 135, KM 63+957 – 73+297, SECTOR DE REFERINȚĂ KM 69+850 –  
70+850**

**Nr. înreg. 2120/IUNIE/2020**

**IUNIE 2020**

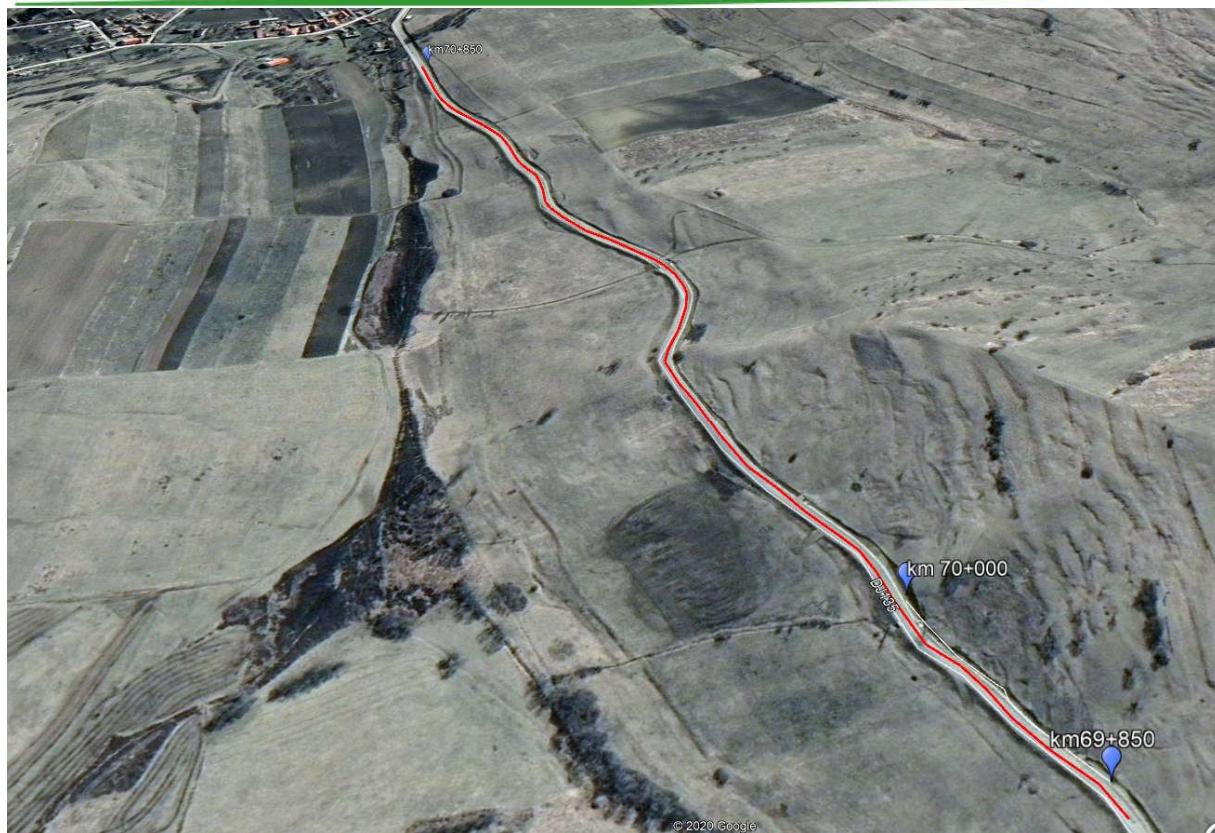
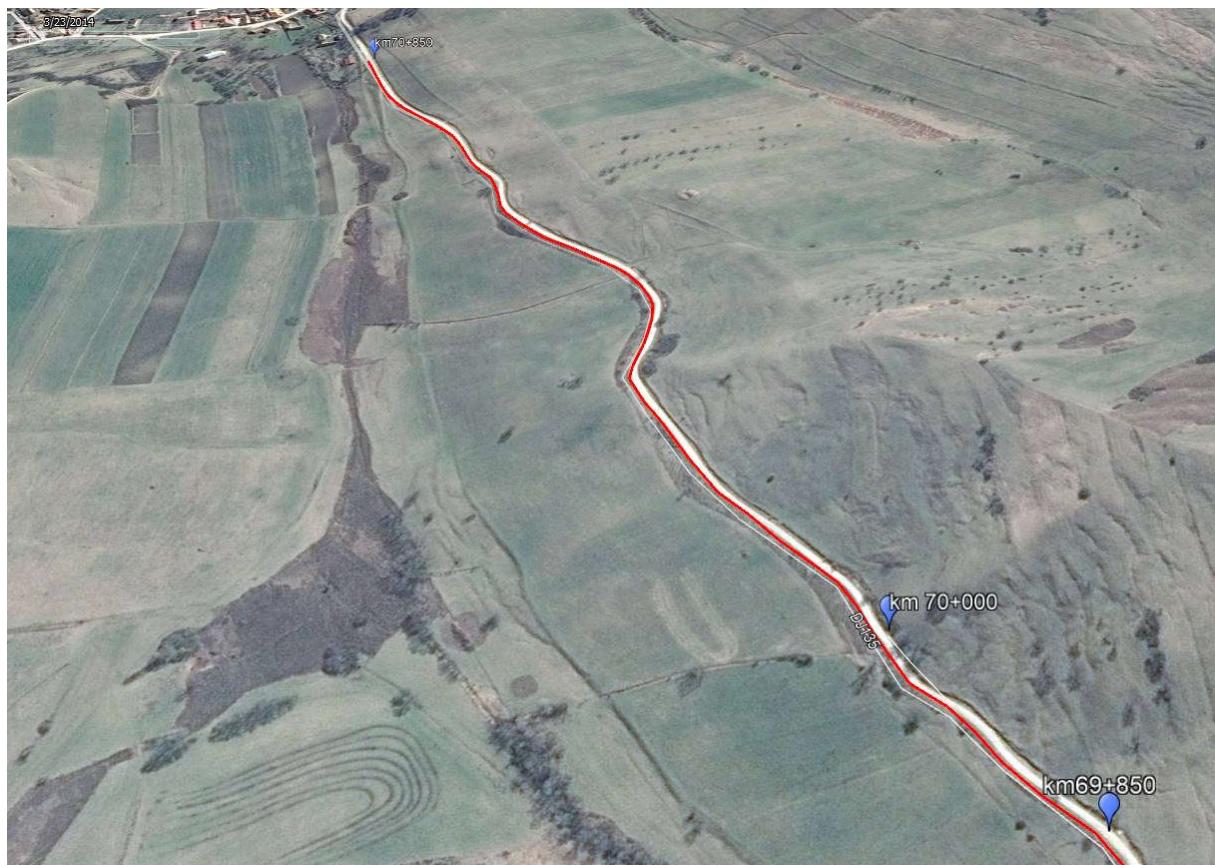
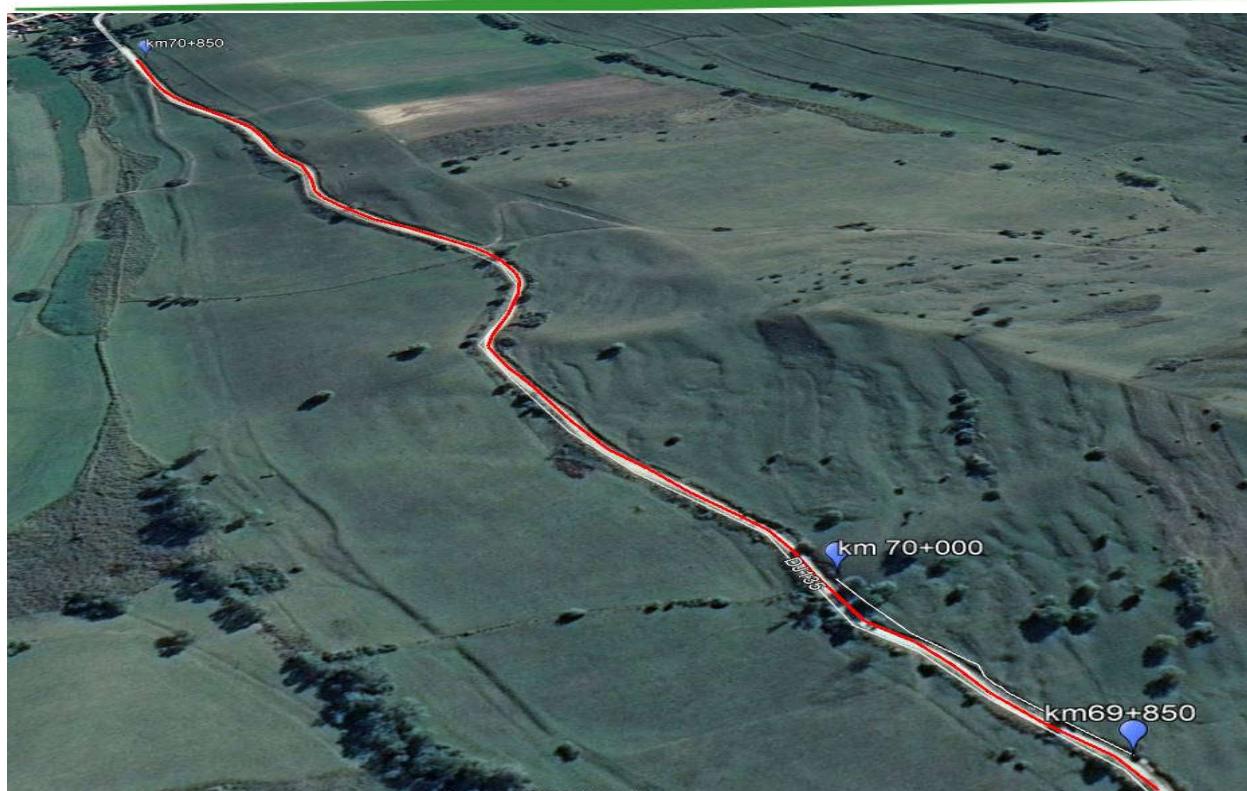
Versantul este afectat de forme de alunecare, mai vechi, cu multiple trepte de rupere, ebulmente, aspect de curgere pe alocuri. Aceste aspecte sunt evidențiate atât în hărțile de tip ortofoplan actuale cât și în cele din anii trecuți.

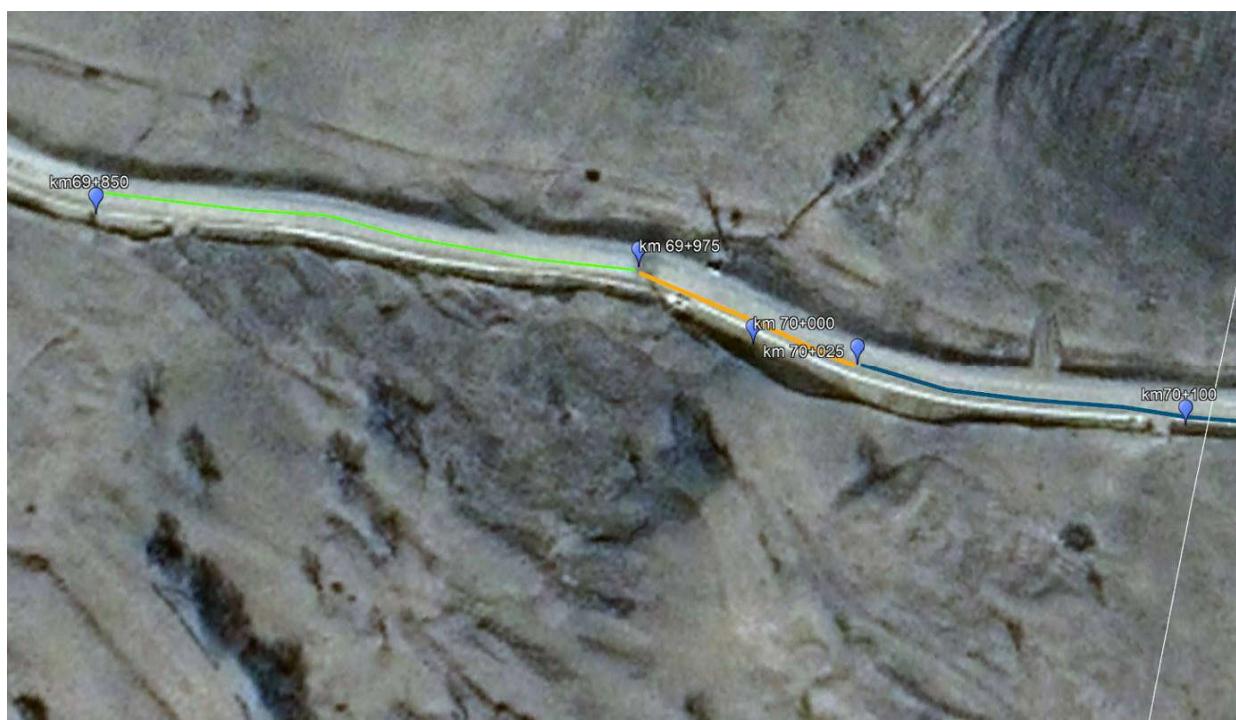
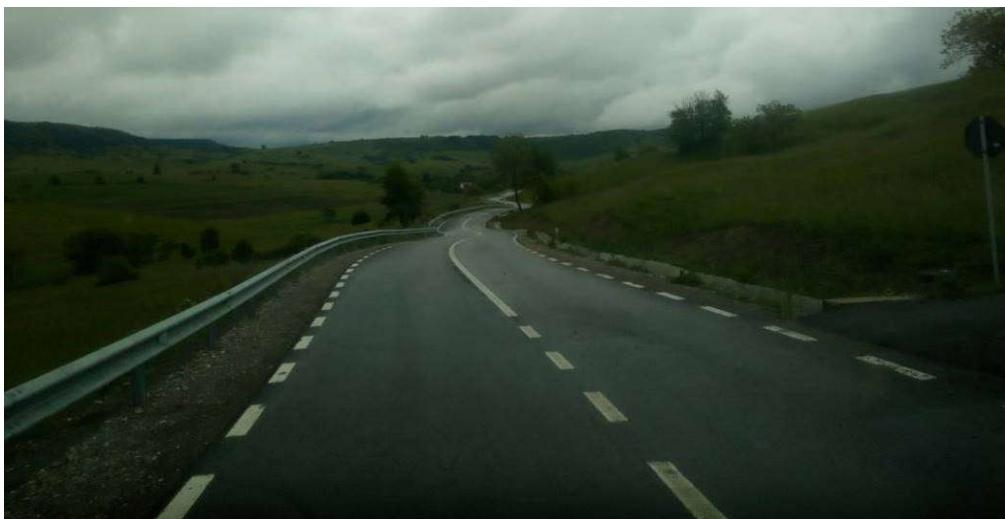
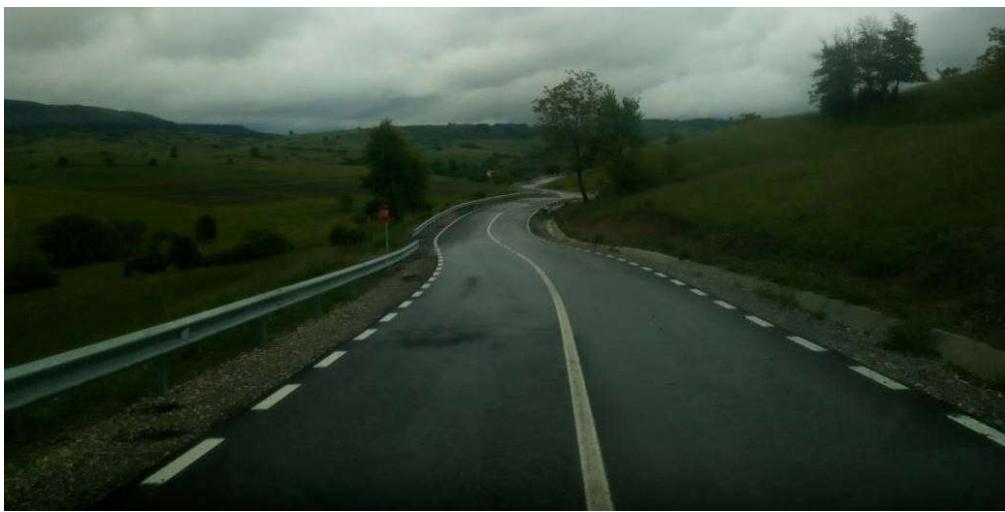
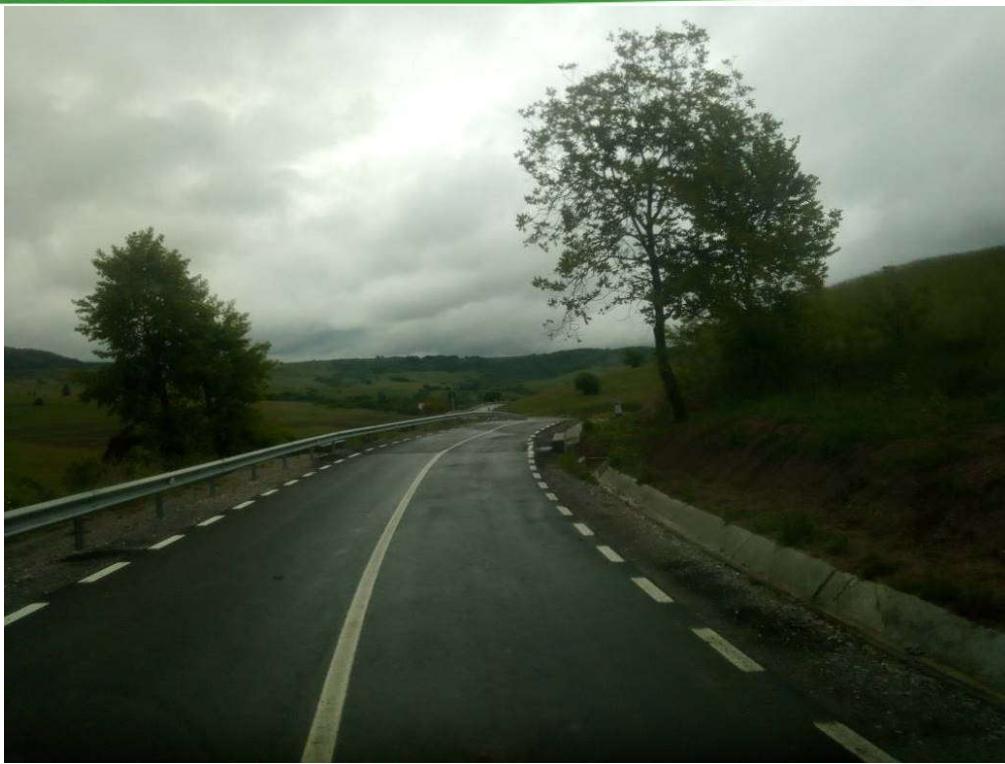
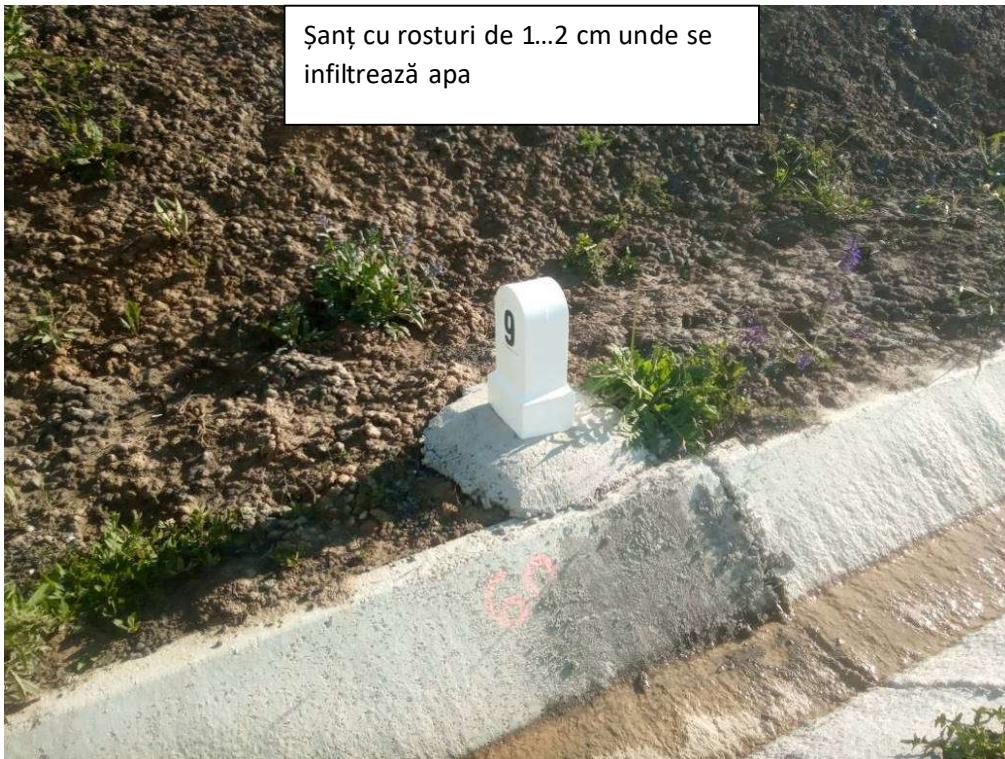
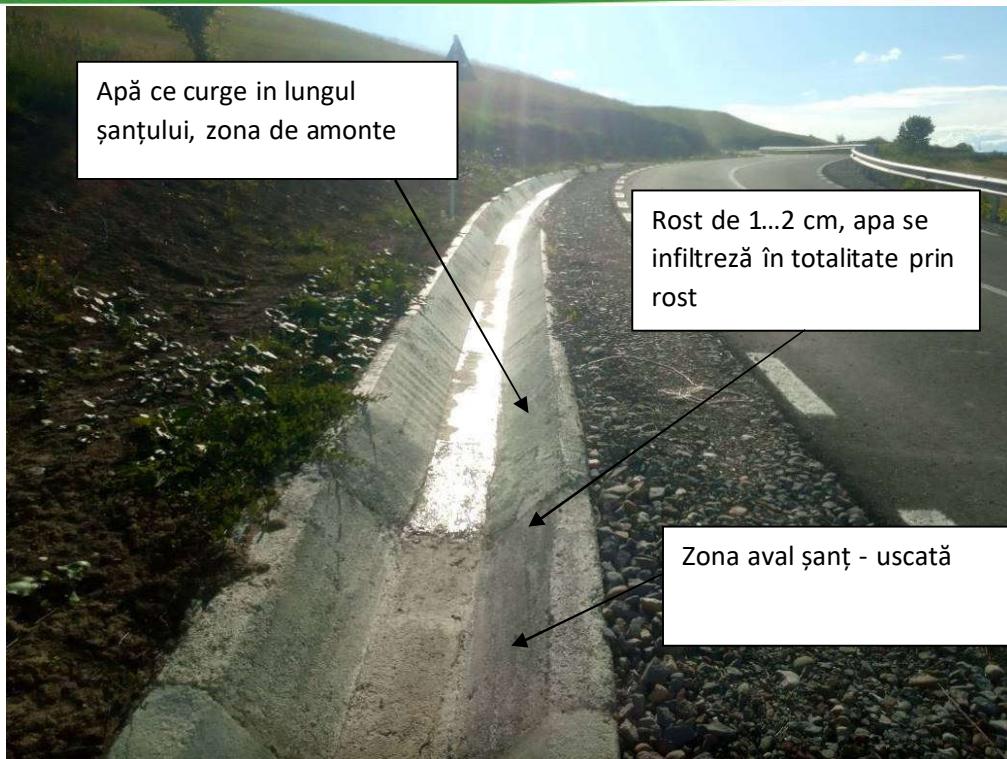
*Zona 1. Km 69+850 – km 69+975*

- Pe zona de rambleu nu au fost identificate elemente care să pună în evidență existența unor alunecări mai vechi sau alunecări noi aflate la un stadiu incipient;

- Corpul drumului nu prezintă fisuri sau crăpături;
- Pe zona de debleu, a fost identificat un taluz afectat de forme de eroziune, iar șanțul din beton existent, este crăpat pe alocuri. Apa provenită de pe taluz antronează particule fine și există riscul de colmatare a șanțului. O parte din apa colectată de șanț se infiltrează prin zonele cu crăpături;
- Atât în zona de aval cât și pe zona de amonte, ortofotoplanurile pun în evidență un aspect frământat al versantului;
- Șanțul prezintă în zona rosturilor distanțe de aprox. 1..2cm prin care se infiltrează apa în totalitate în zona terasamentului de drum

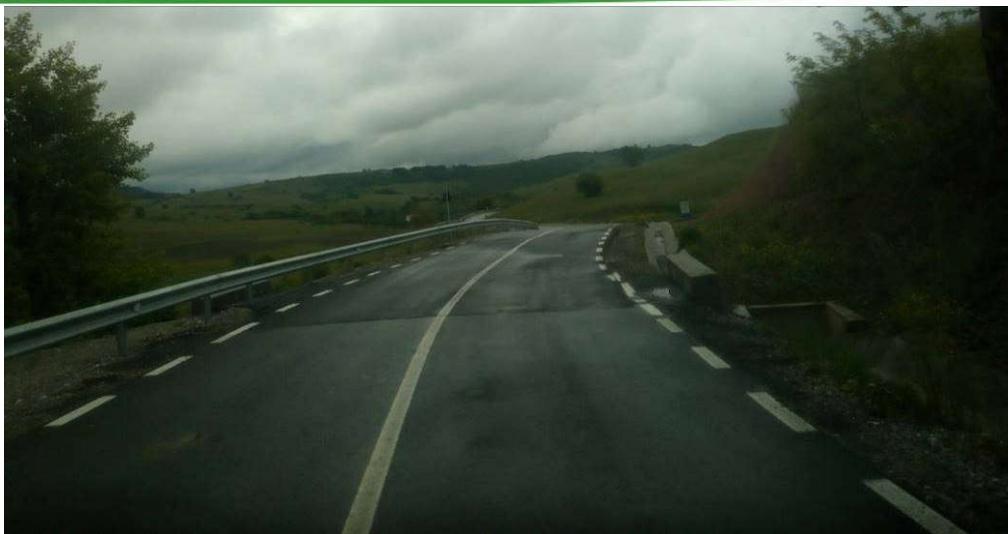
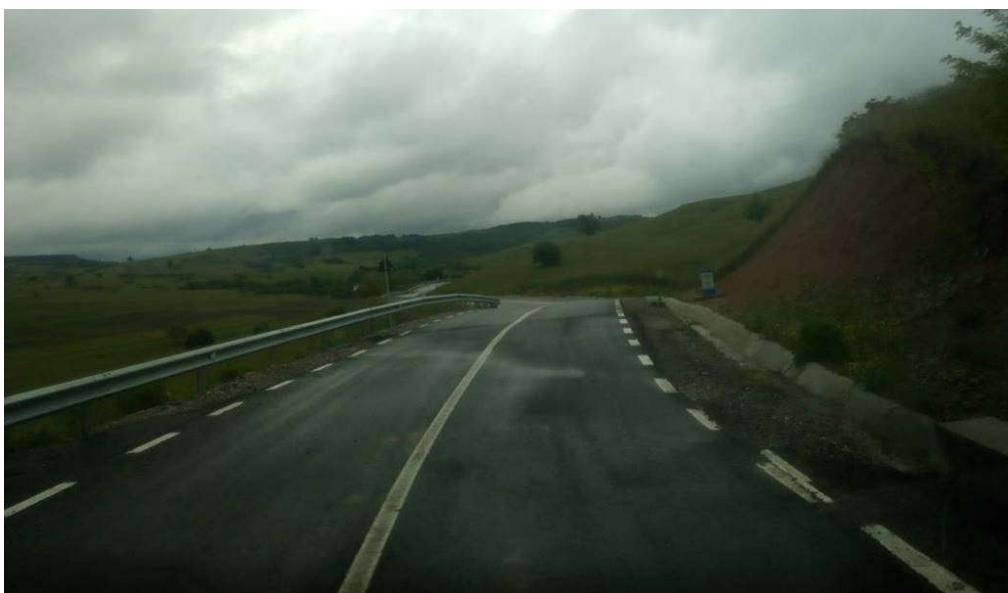
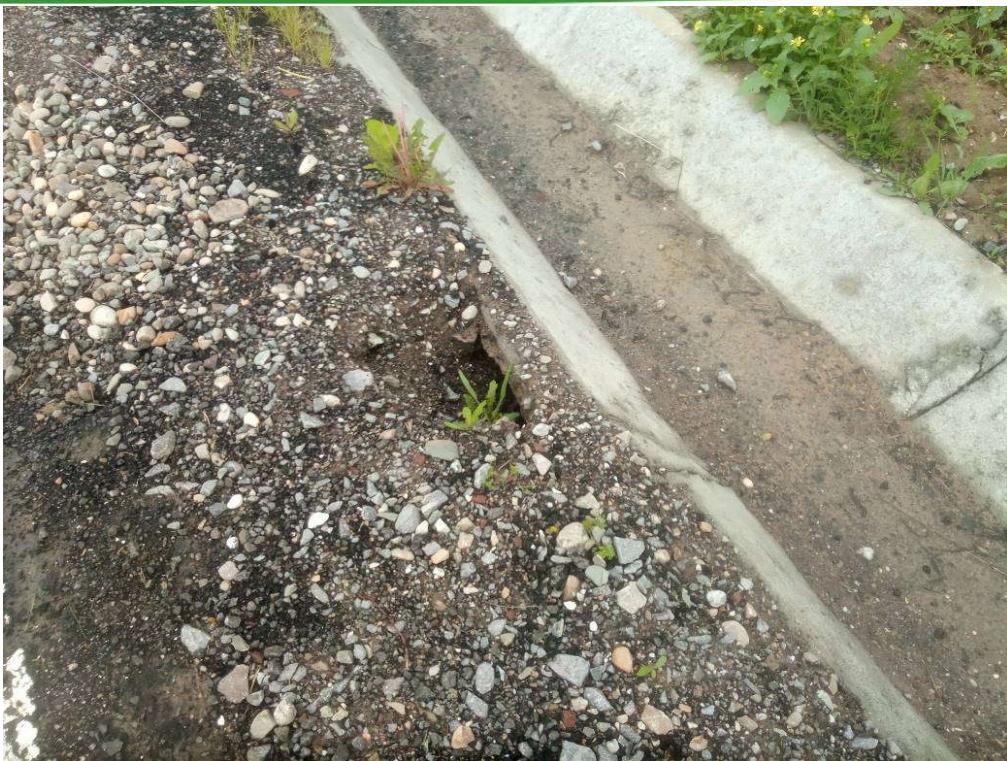
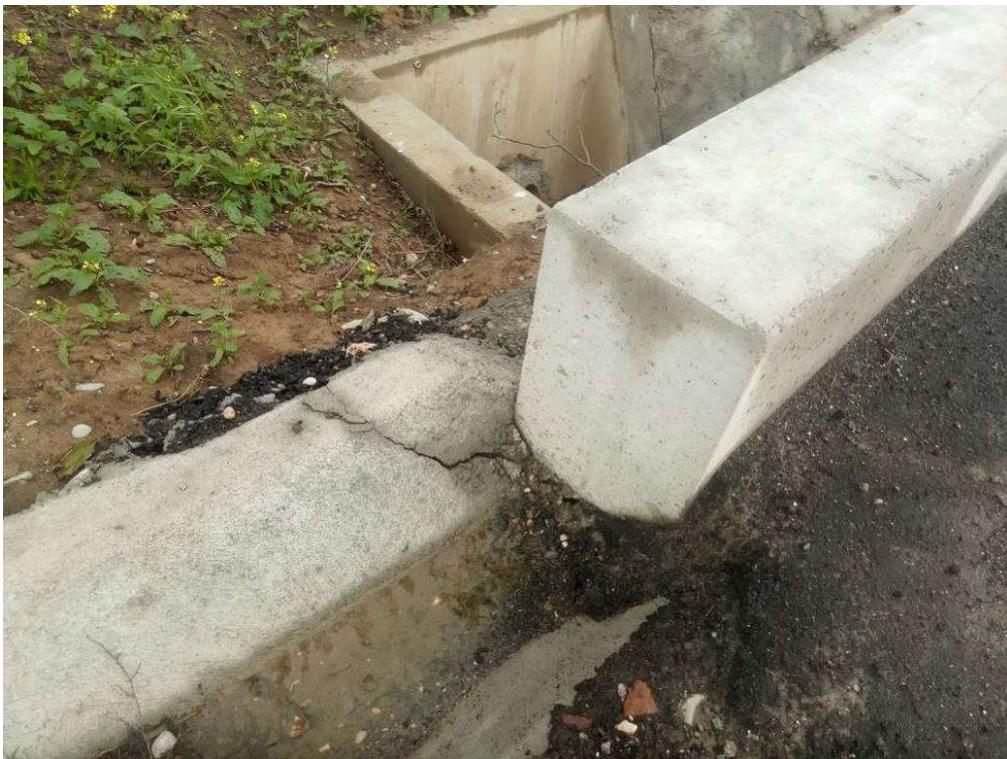
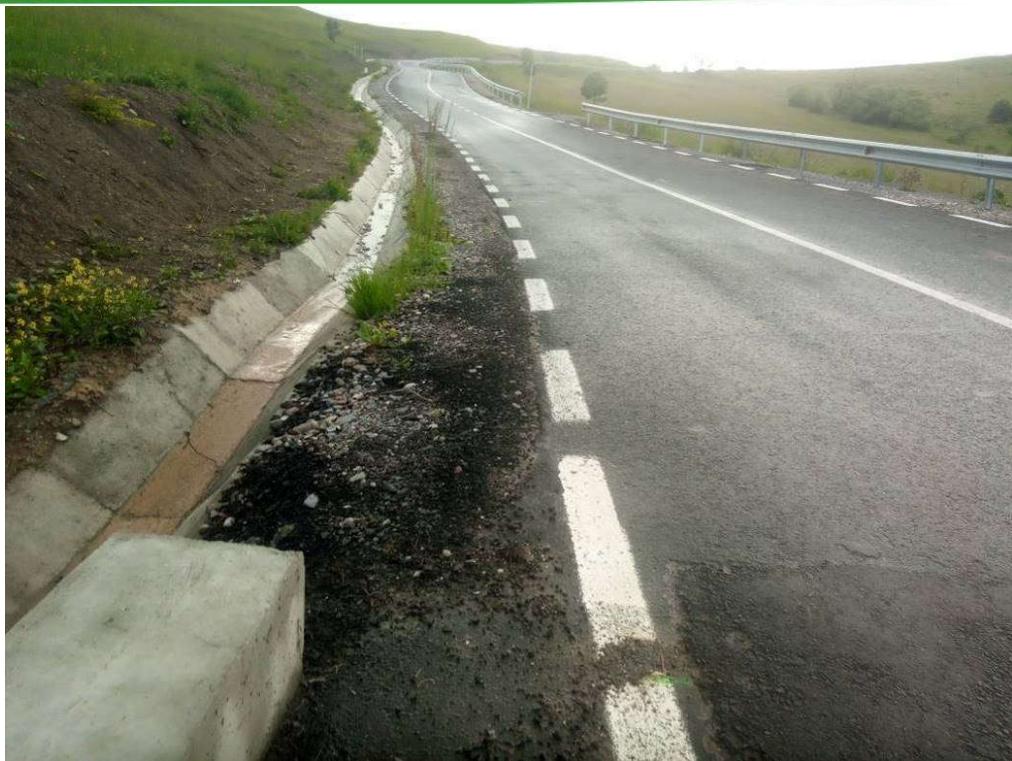
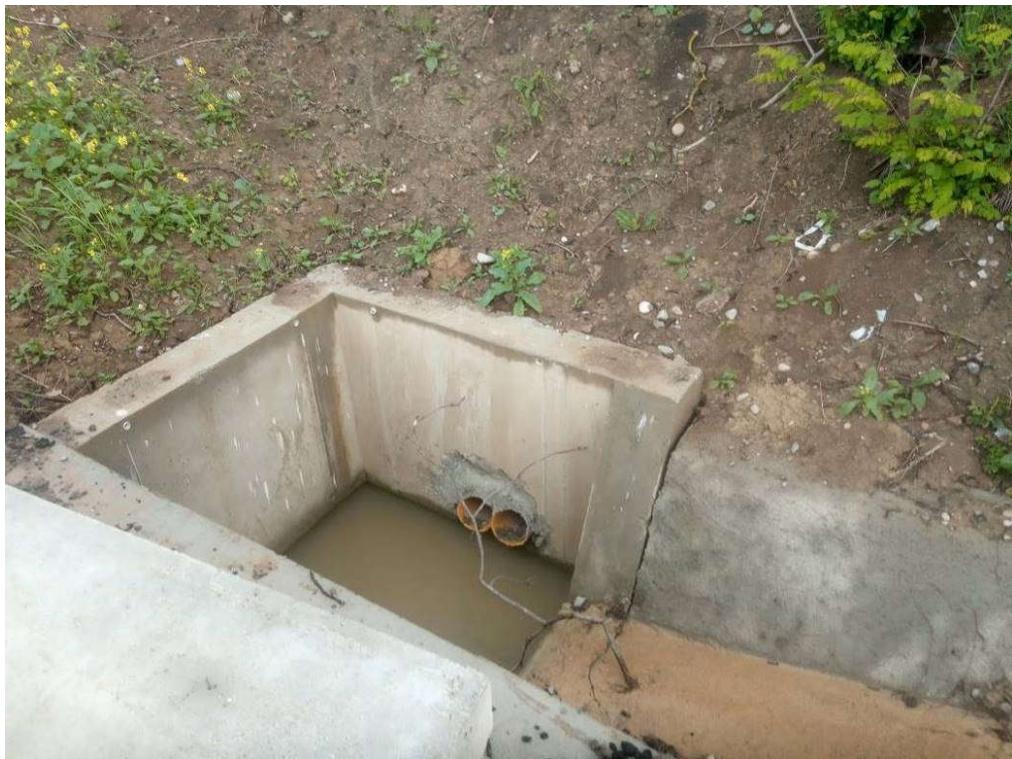
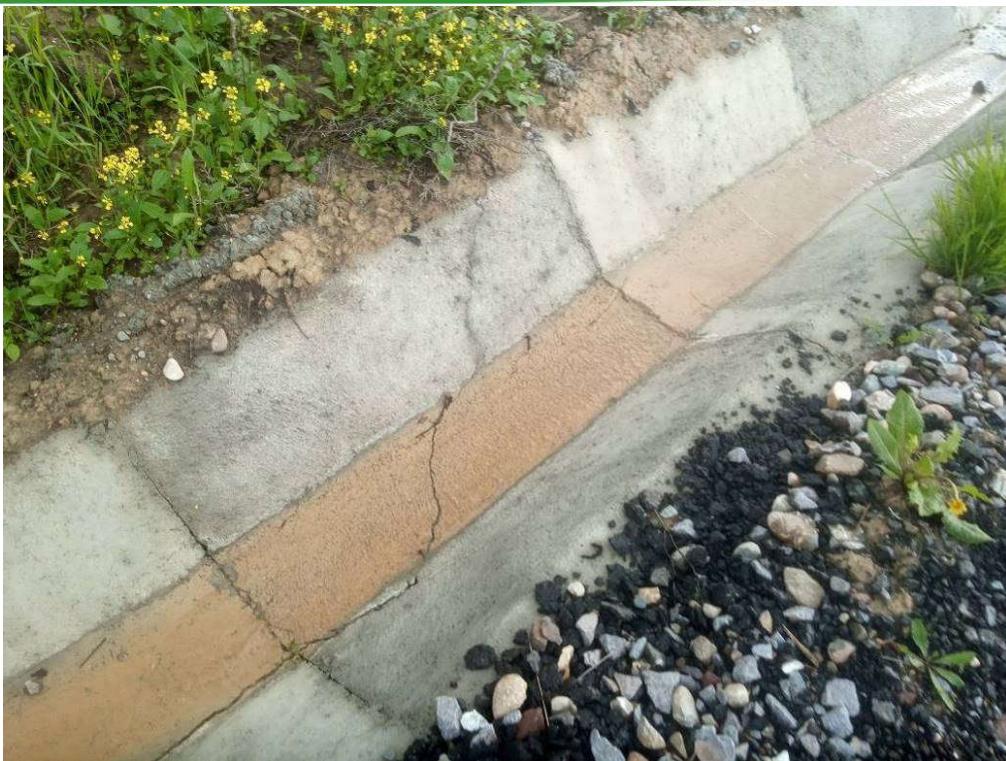
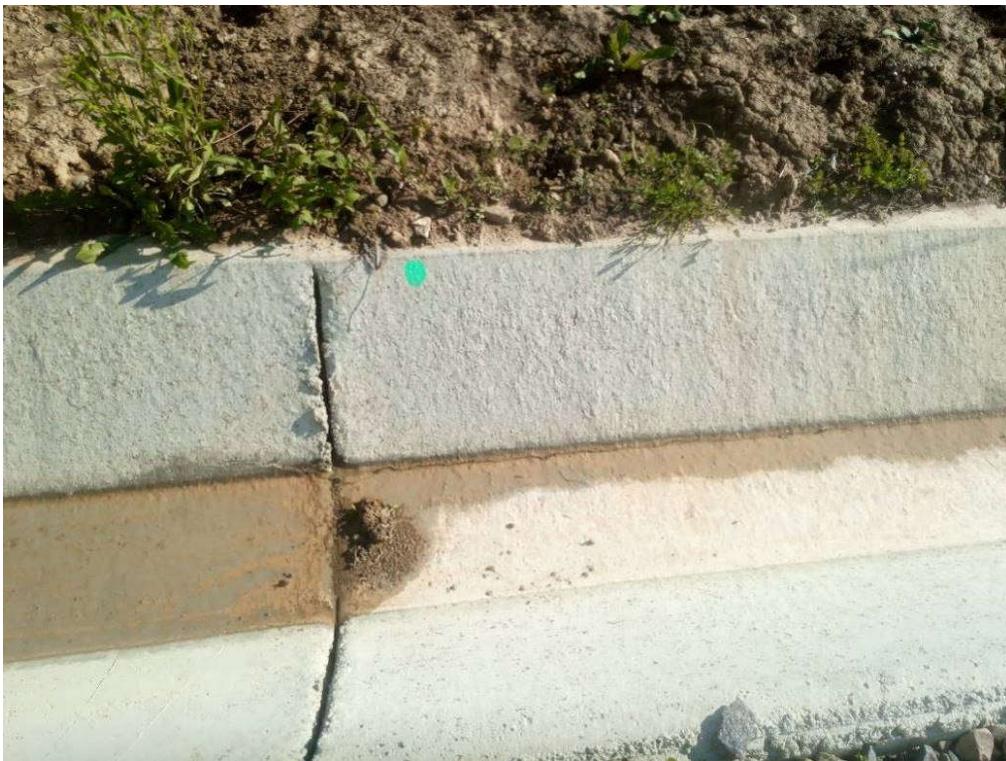
#### *Zona 2. Podeț la km 69+975 – 70+025*

- Podețul existent este afectat de forme de alunecare, fiind vizibile tasări diferențiate, aspect vălurit iar zona a fost reasfaltată;
- Tuburile sunt deplasate iar apa se infiltrează în zona fundației podețului;
- Taluzul de debleu este afectat de forme de eroziune, o parte din materialul erodat a ajuns în secțiunea șanțului;
- Evacuarea podețului nu este amenajată corespunzător, o parte din apele colectate ajung imediat pe taluzul de rambleu și creează riscul de infiltrare – alunecare a taluzului;
- Șanțul din amonte (spre poziția km 69+900) este fisurat iar apa se infiltrează pe sub șanț:

- Înlăturarea podețului sau consolidarea podețului existent, astfel încât să nu existe riscul de infiltrare a apelor prin zonele de rost identificate în prezent. Structura de consolidare din piloți va fi continuă în dreptul podețului;
- Amenajare controlată pe zona de aval, cu o structură disipativă, dispusă în trepte, sub forma unor jilipuri din beton;
- Colmatare rosturi în interiorul șanțului cu mortare speciale rezistente la îngheț dezgheț și la clasa de expunere;
- Profilarea zonei de racord dintre șanț și taluz, astfel încât să nu existe riscul ca apele să se infiltreze pe sub șanț și să ajungă în zona drumului;
- Amenajare taluz de debleu și protejare cu geocelule umplute cu pământ și vegetalizate;

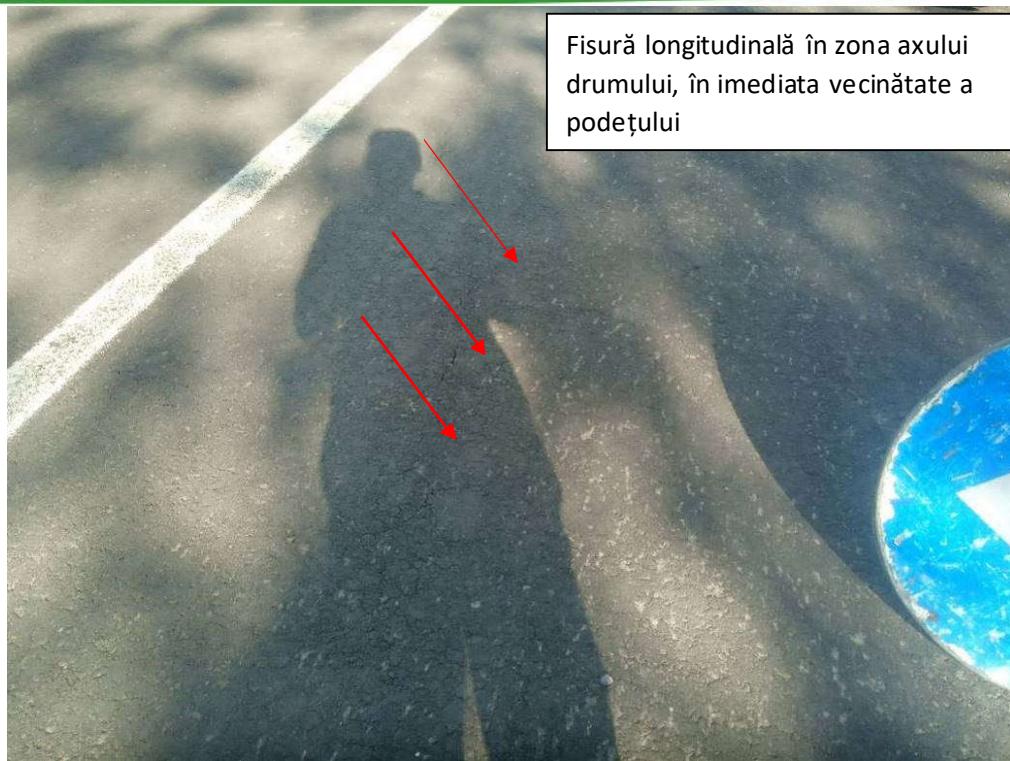
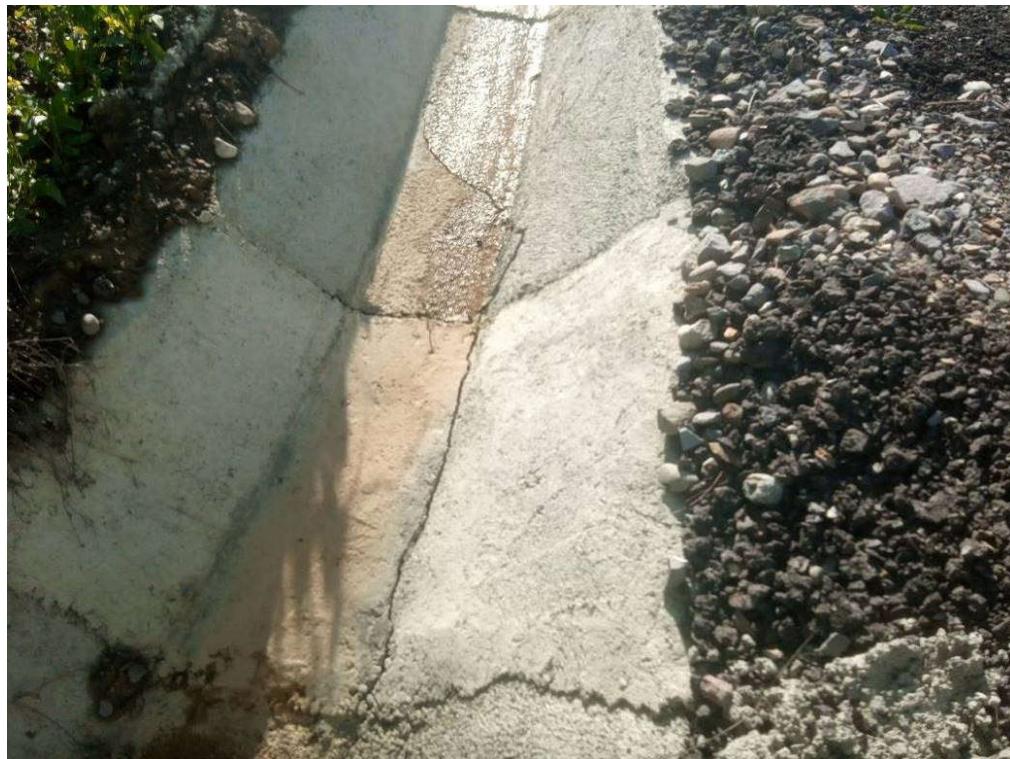
Fisură longitudinală în zona axului drumului, în imediata vecinătate a podețului

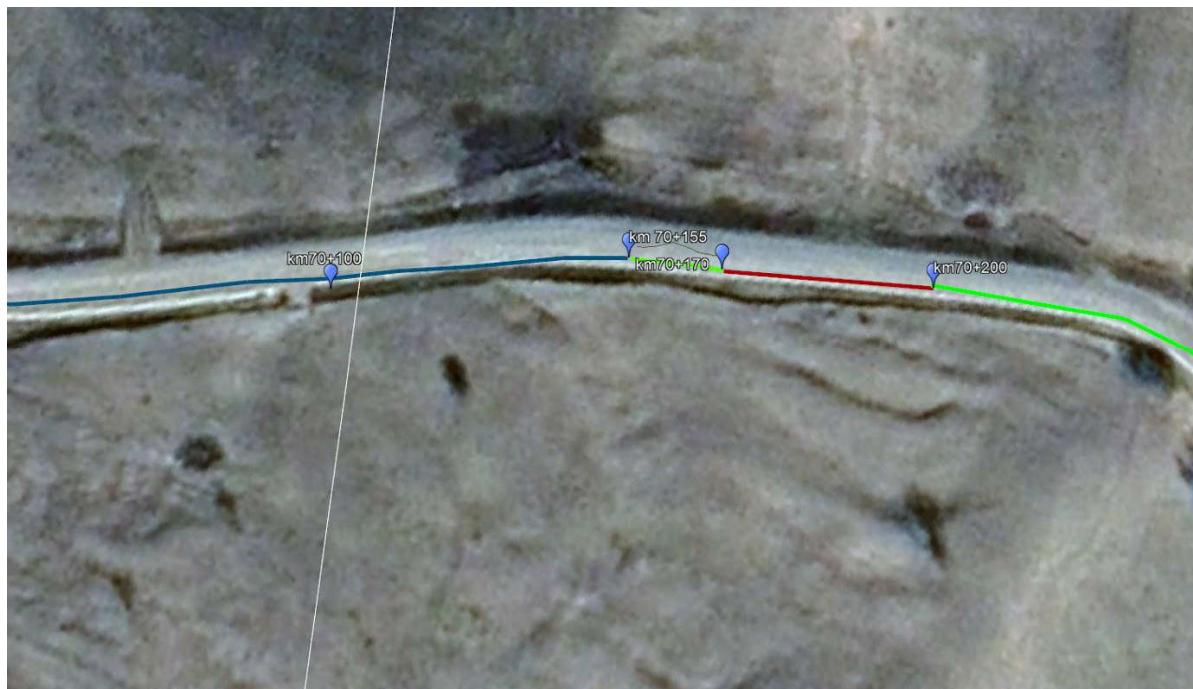
**Zona 3. km 70+025 – km 70+155**

- Pe zona de rambleu nu au fost identificate elemente clare care să pună în evidență existența unor alunecări mai vechi sau alunecări noi aflate la un stadiu incipient;
- Corpul drumului nu prezintă fisuri sau crăpături;
- Pe zona de debleu, a fost identificat un taluz afectat de forme de eroziune, iar șanțul din beton existent, este crăpat pe alocuri. Apa provenită de pe taluz antrenează particule fine și există riscul de colmatare a șanțului. O parte din apa colectată de șanț se infiltrează prin zonele cu crăpături;

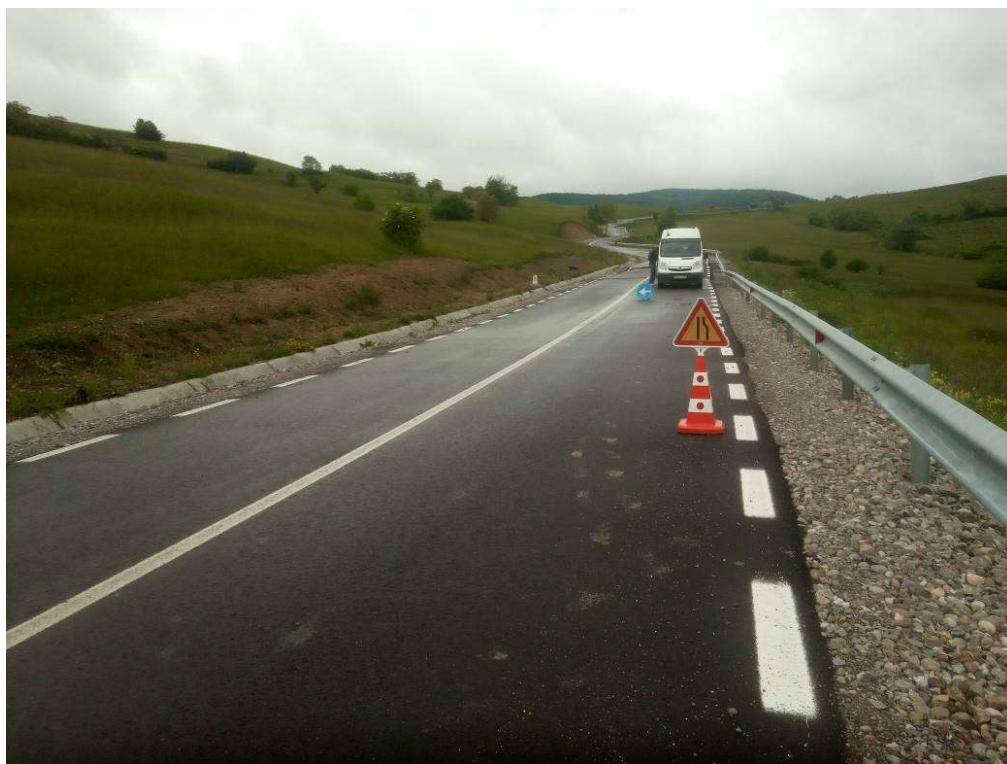
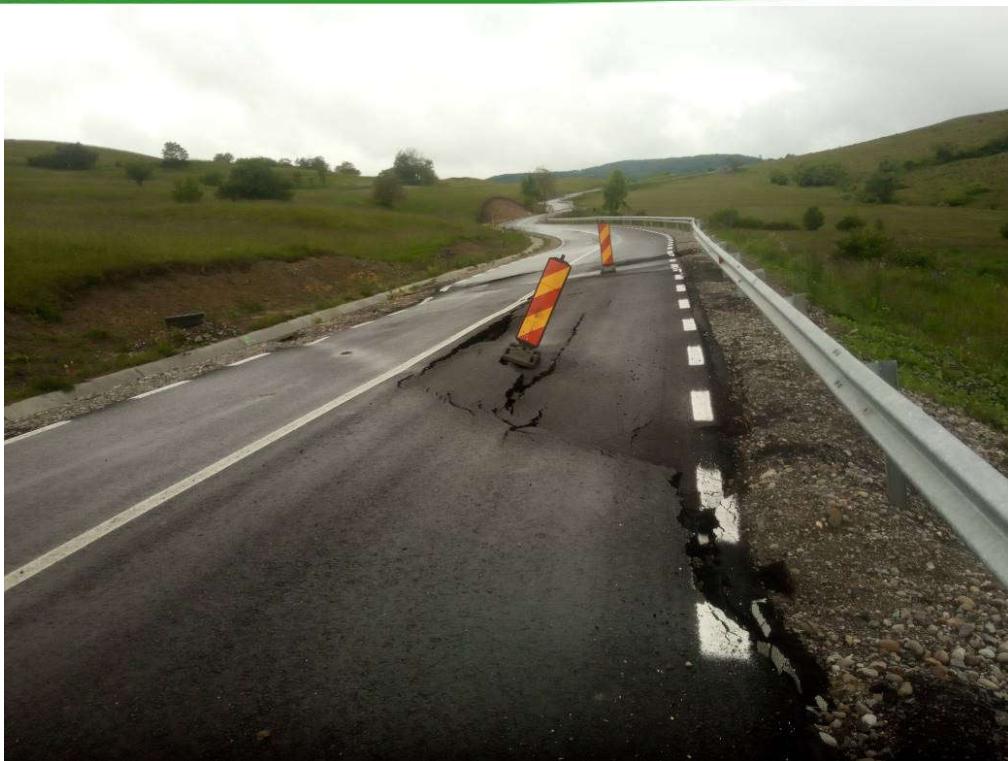
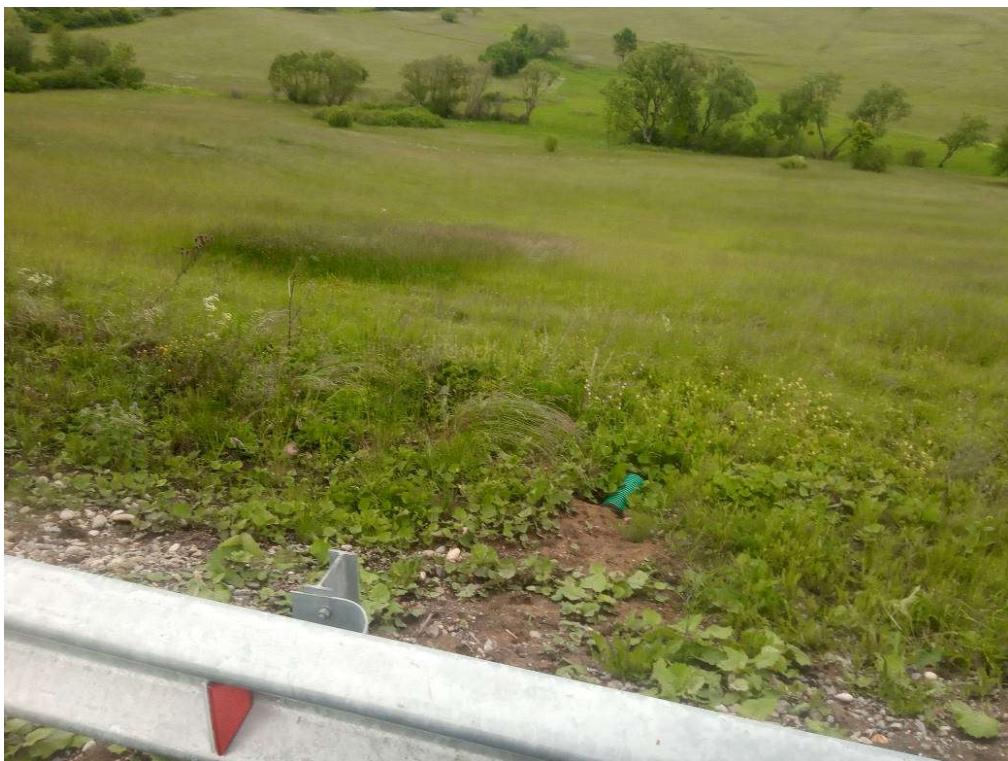
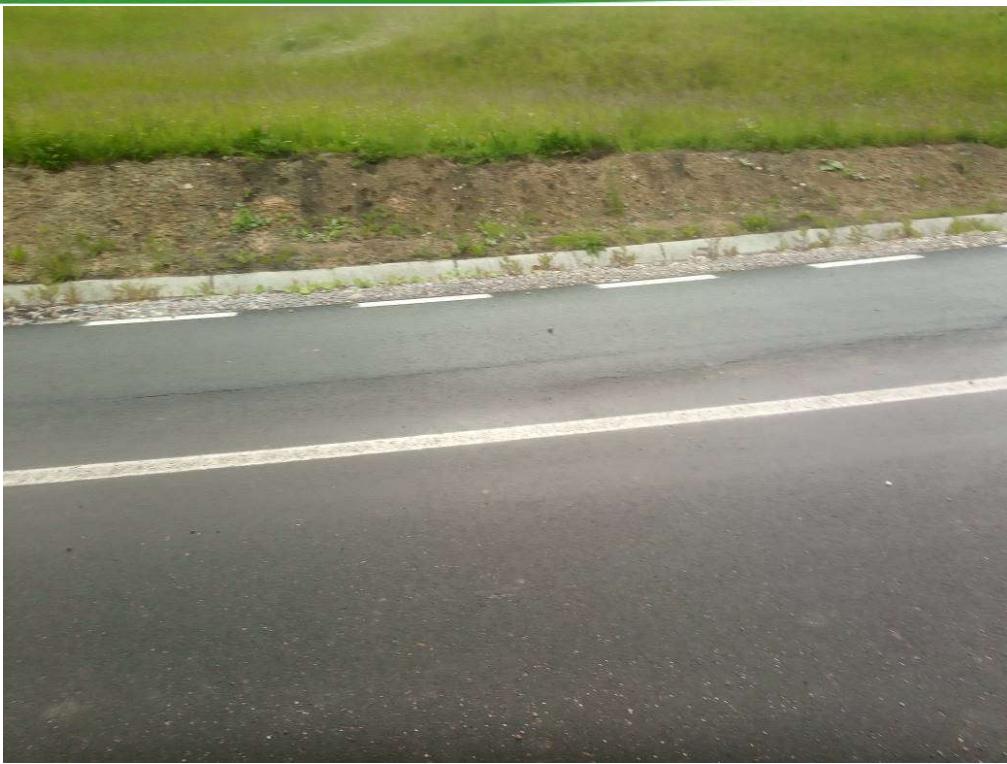
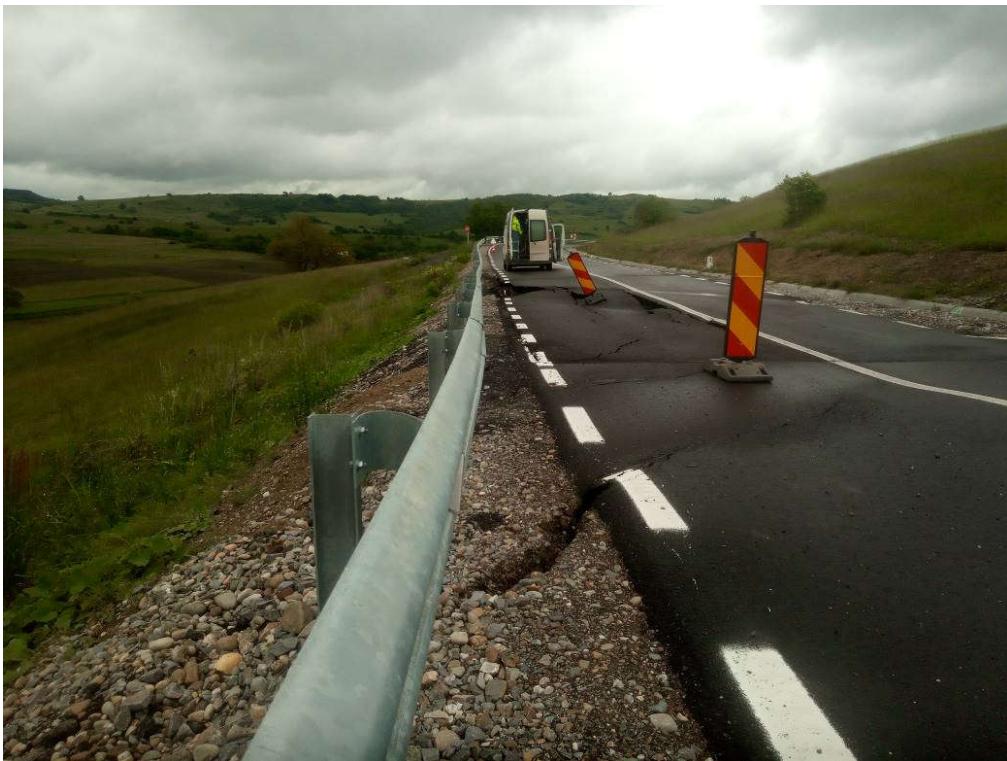
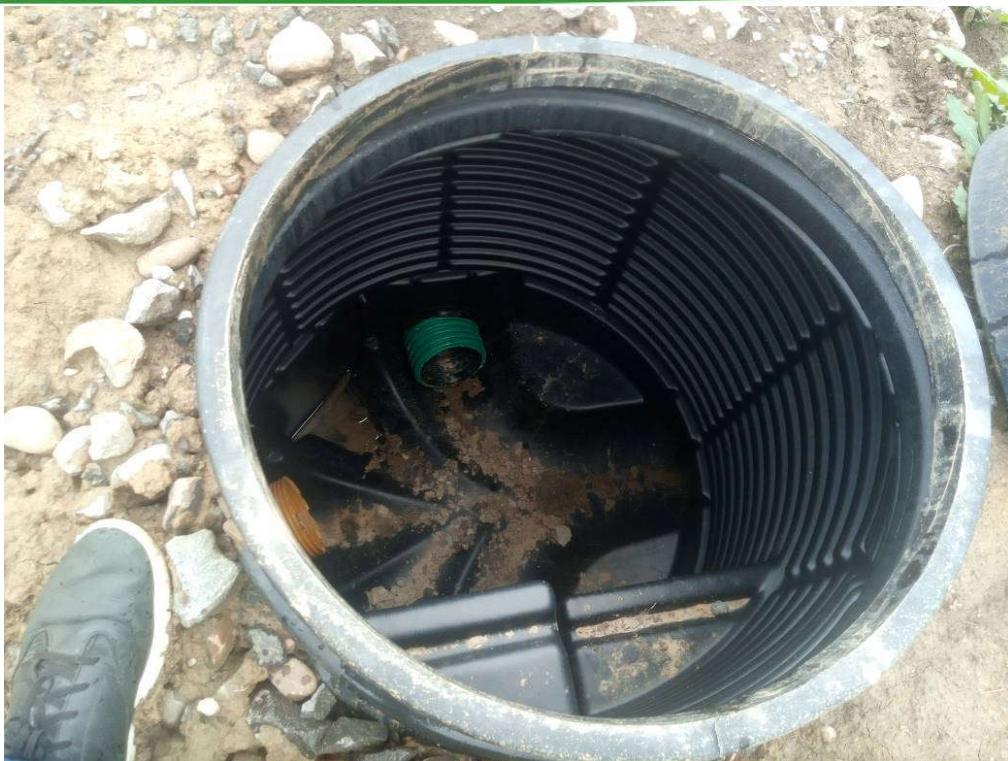
Zona 5. km 70+170 – km 70+200

- Corpul drumului este afectat de o alunecare de teren, cu o treaptă principală de rupere creată în corpul drumului și crăpături desvoltate până în zona de acostament amonte;

- În amonte de șanț a fost identificat un cămin de vizitare a unui sistem de drenaj, cu adâncimea de aprox. 1.0m. La momentul vizitei pe teren în interiorul căminului nu era prezentă apa, acesta având un caracter uscat;

- Pe taluzul de debleu au fost identificate zone cu aspect vălurit, ceea ce pune în evidență cel puțin existența unor forme de curgere lentă cu formarea unor ebulmente locale;

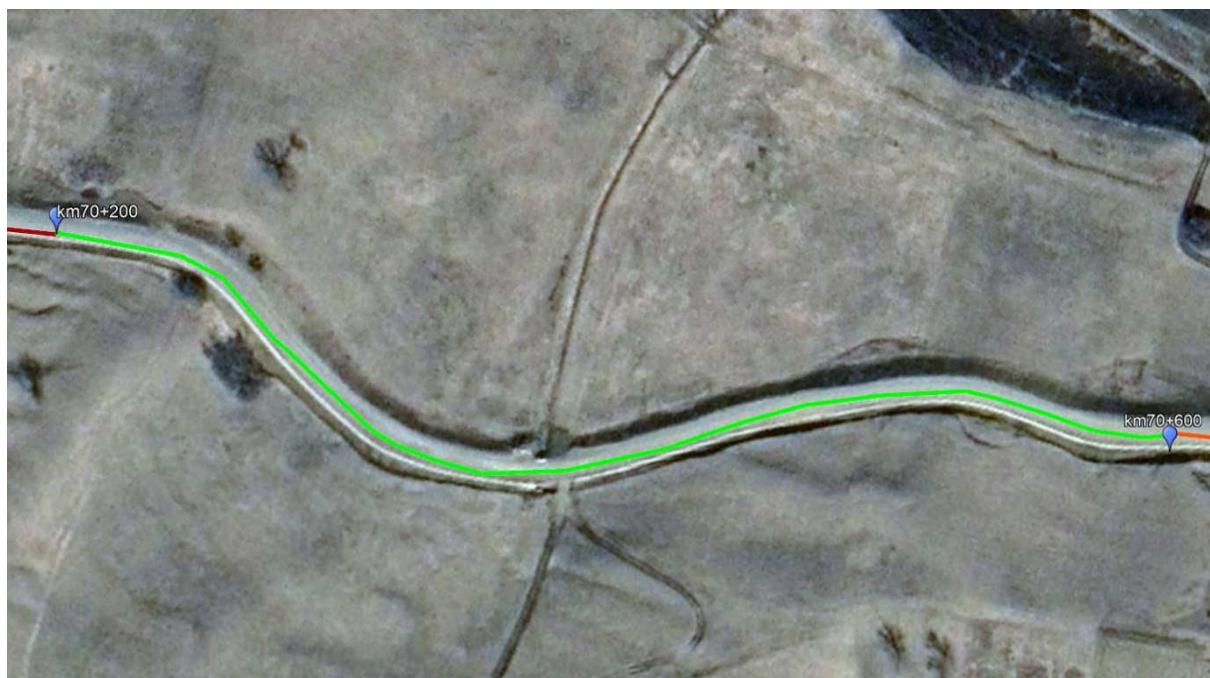
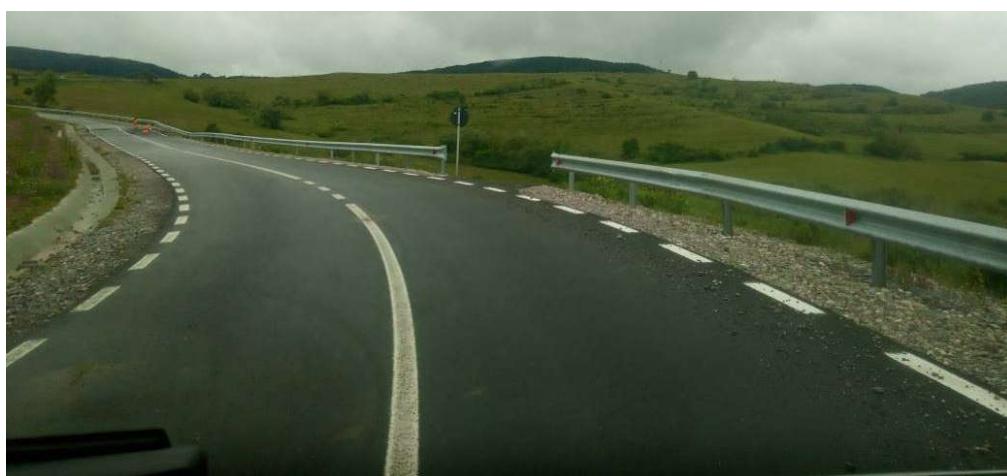
*Zona 6: km 70+200 – 70+600*

- Pe zona de debleu, a fost identificat un taluz afectat de forme de eroziune, iar șanțul din beton existent, este crăpat pe alocuri. Apa provenită de pe taluz antrenează particule fine și există riscul de colmatare a șanțului. O parte din apa colectată de șanț se infiltrează prin zonele cu crăpături;
- Atât în zona de aval cât și pe zona de amonte, ortofotoplanurile pun în evidență un aspect frământat al versantului;
- Șanțul prezintă în zona rosturilor distanțe de aprox. 1..2cm prin care se infiltrează apa în totalitate în zona terasamentului de drum
