**EXPERTIZĂ TEHNICĂ, cerință tehnică Af****"REFACERE SI CONSOLIDARE CORP DRUM, PE  
DJ135, KM 69+850 - 70+850, AFECTAT DE  
ALUNECĂRI DE TEREN "**

**BENEFICIAR: Unitatea Administrativ Teritorială JUDETUL HARGHITA  
AMPLASAMENTUL LUCRĂRII: ROMÂNIA, JUDEȚUL HARGHITA,  
DJ 135, KM 63+957 – 73+297, SECTOR DE REFERINȚĂ KM 69+850 –  
70+850**

**Nr. înreg. 2120/IUNIE/2020**

**IUNIE 2020**

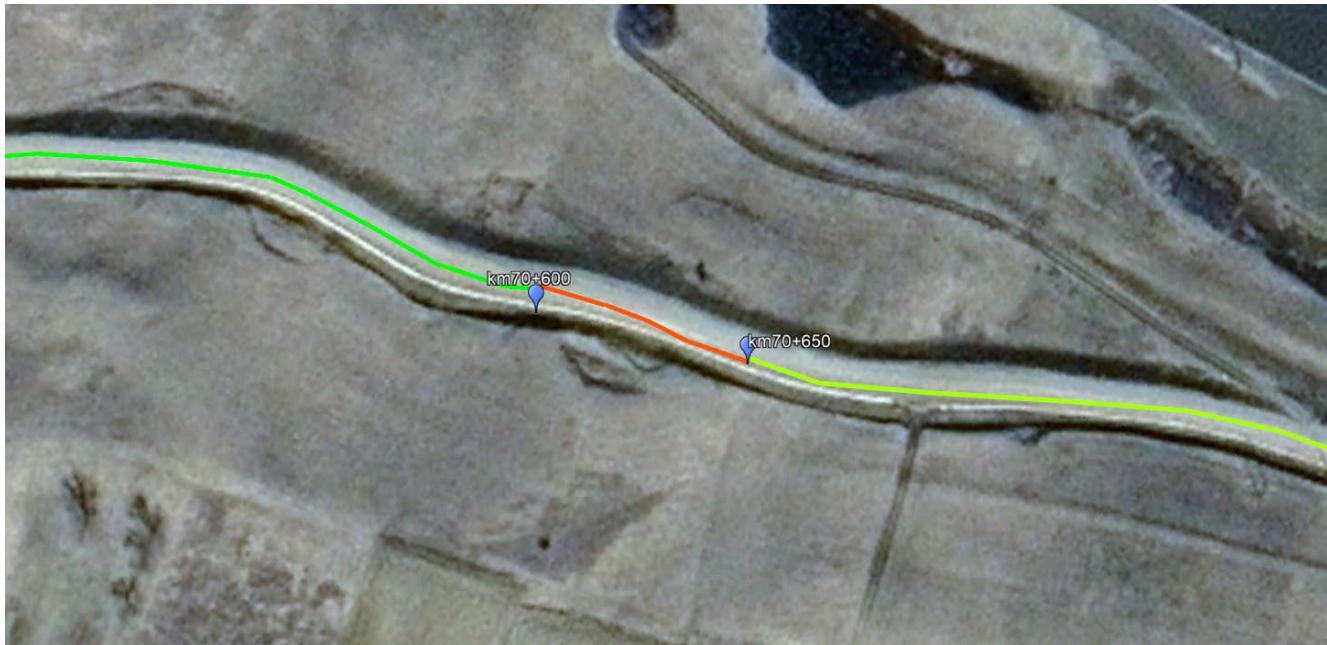
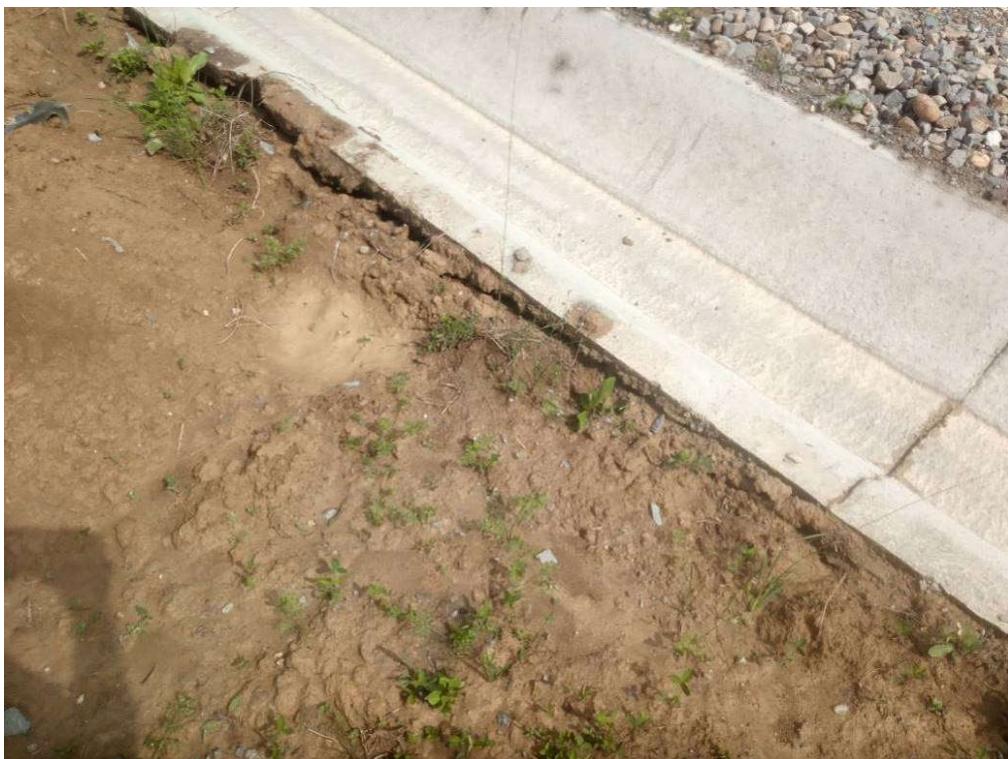
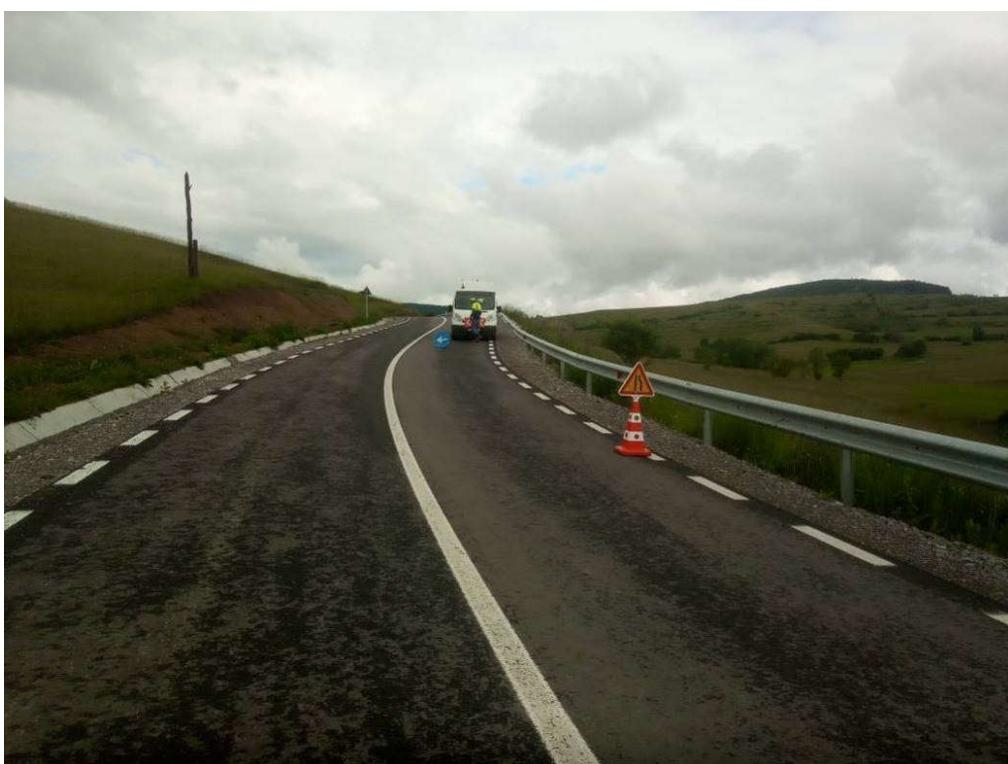
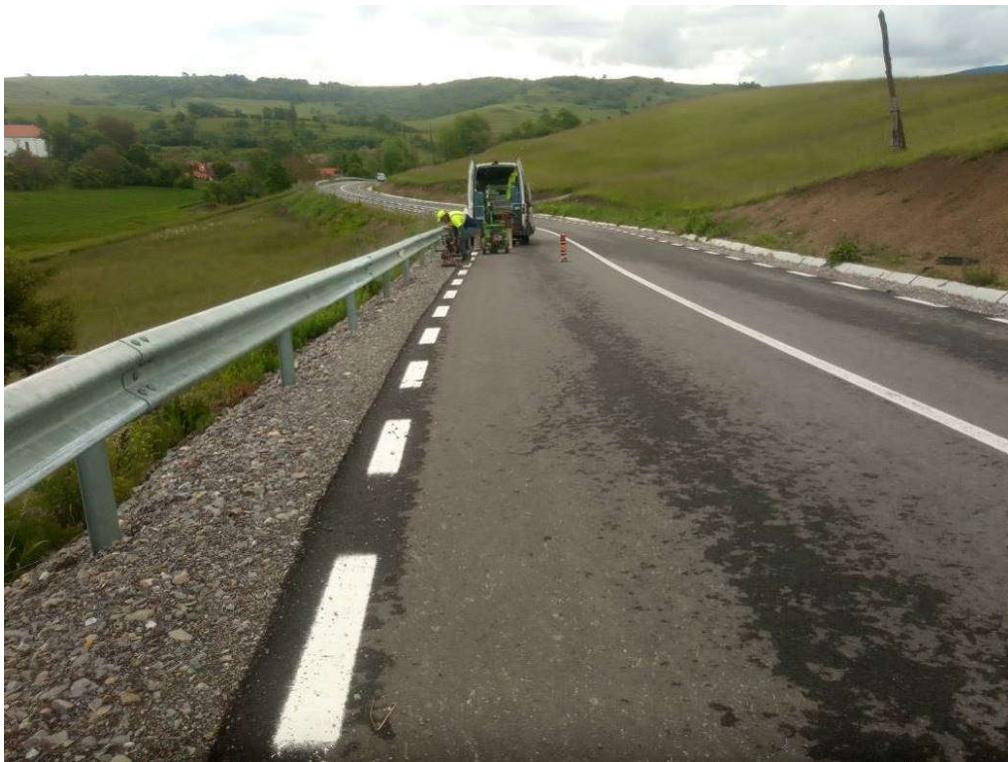
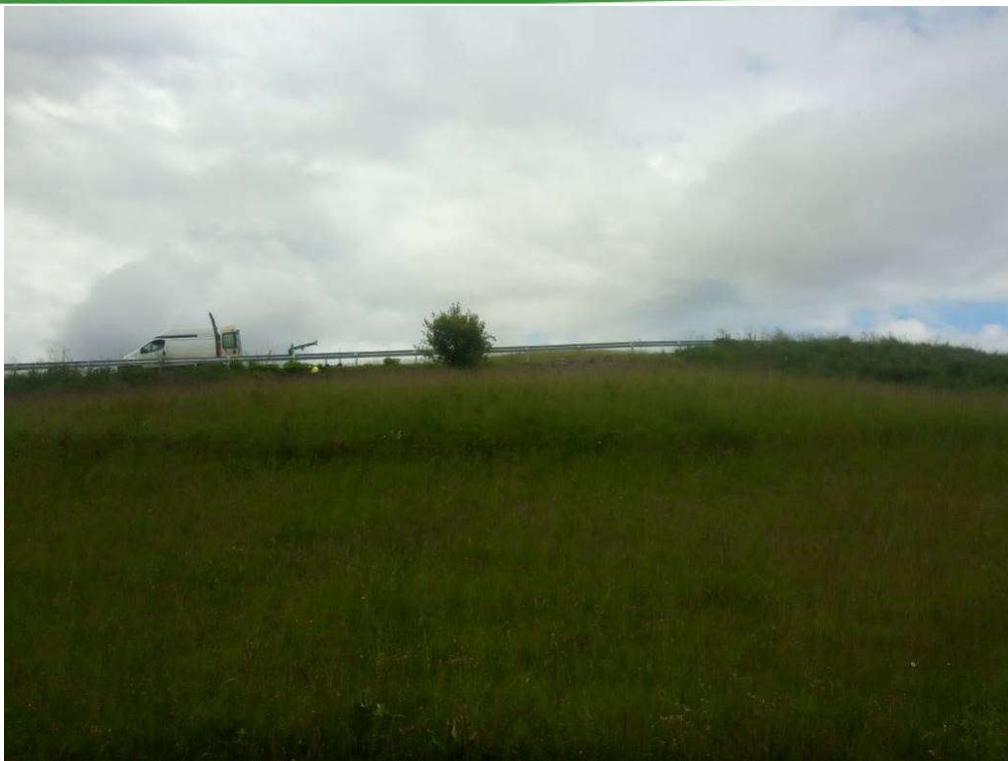
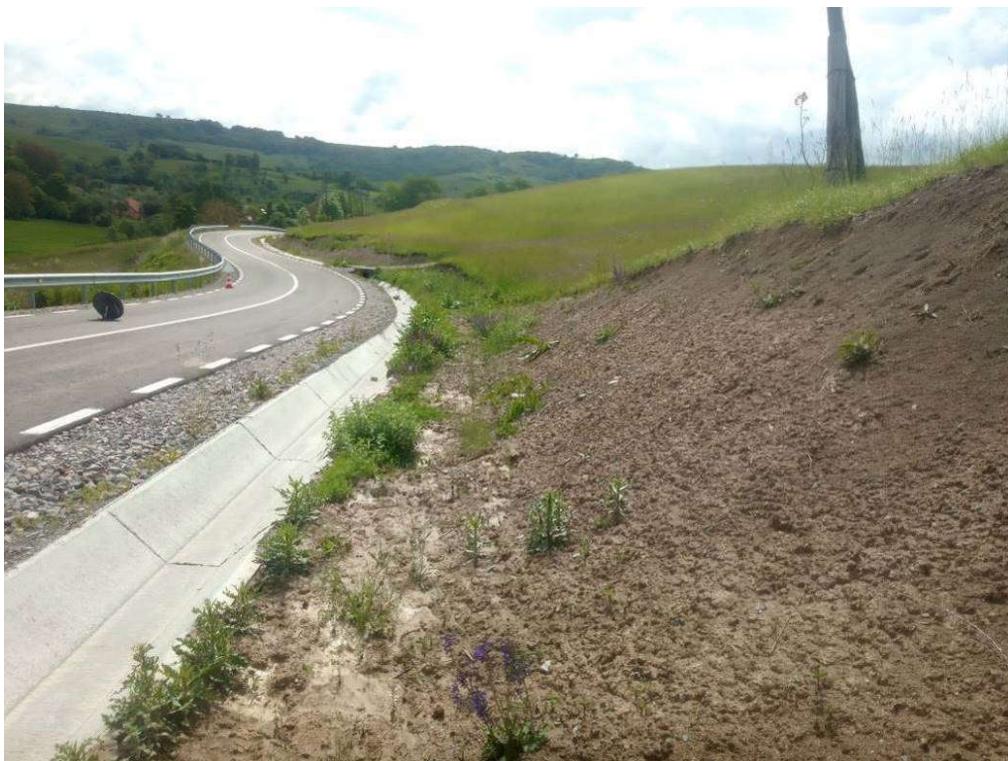
*Zona 7. km 70+600 – km 70+650*

- Pe zona de debleu a fost identificat un taluz profilat, cu evidențiere forme de eroziune;
- Șanțul din beton este fisurat și crăpat pe alocuri, iar în zonarosturilor s-a creat o distanță de aprox. 1 cm ce permite apei să se infiltreze;
- În zona podețului ce face accesul pe un drum lateral, șanțul este parțial colmatat;
- În corpul drumului au fost identificate fisuri sub formă de semicerc, similare cu zona 5 – Alunecare 1. Se poate afirma faptul că este în discuție o alunecare de teren aflată în desfășurare, cu viteză mică de alunecare, cu risc ridicat de cedare și afectare a corpului drumului;
- Pe zona de rambleu a fost identificată vegetație abundantă specifică zonelor de băltire;
- Sistemul de drenaj existent în zona căminului este parțial colmatat;
- Apele ce curg de pe versant se infiltrează pe sub șanțul din beton;

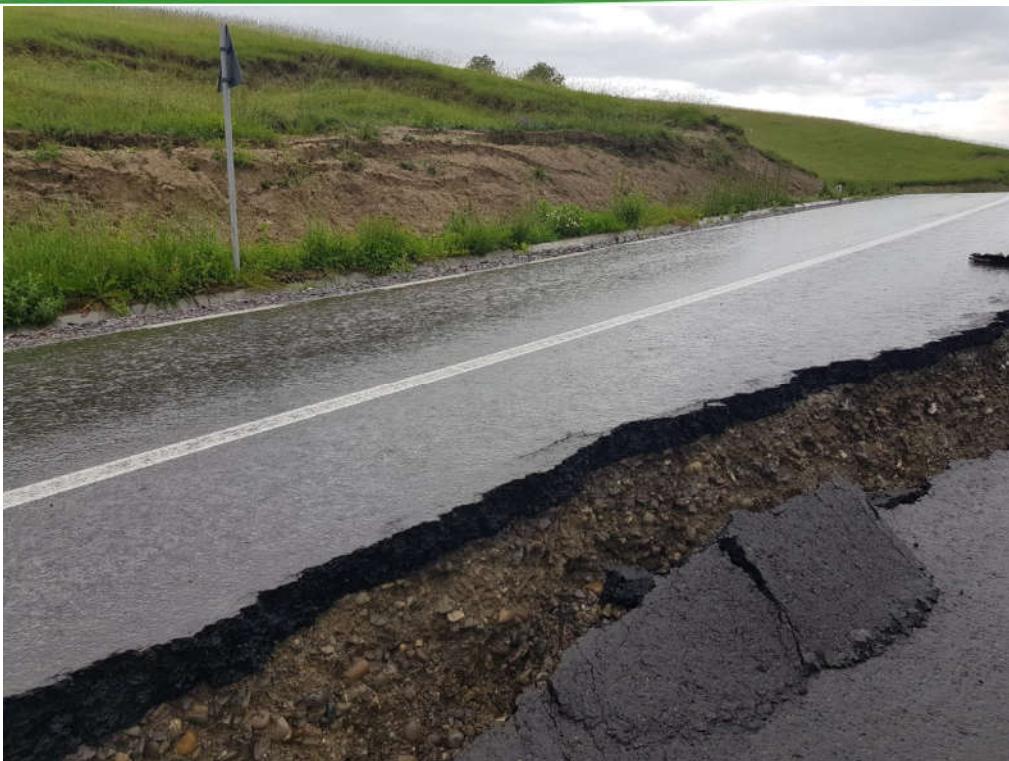
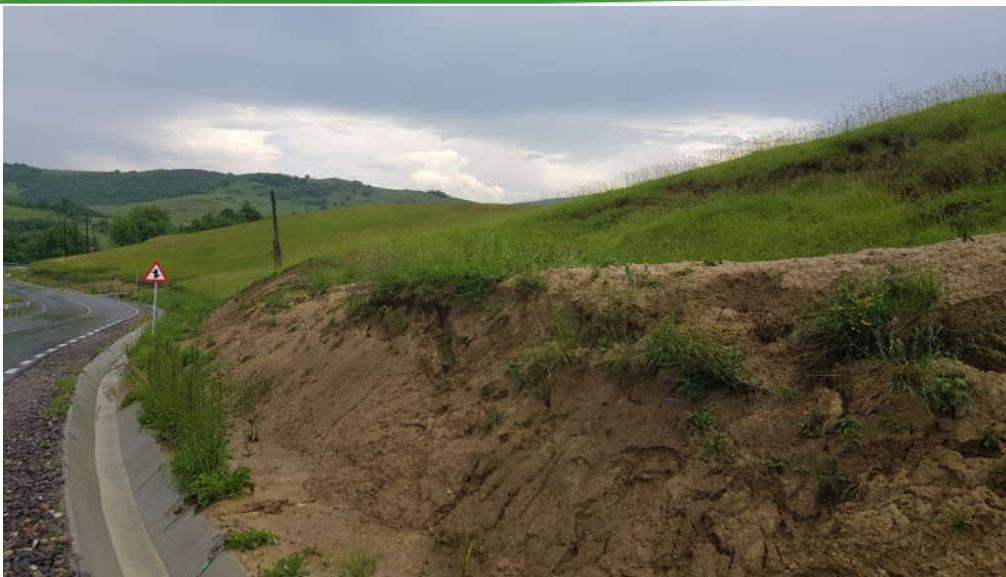
**Vizită pe teren în data de 18.06.2020 – în urma unor precipitații abundente**

- Fisurile incipiente identificate la momentul vizitei pe teren din data de 01.06.2020 s-au transformat în alunecare de teren;
- Volumul foarte mare de apă căzut într-un timp relativ scurt a condus la șiroirea apelor pe suprafața drumului;
- Formele de eroziune de pe taluzurile adiacente s-au accentuat.

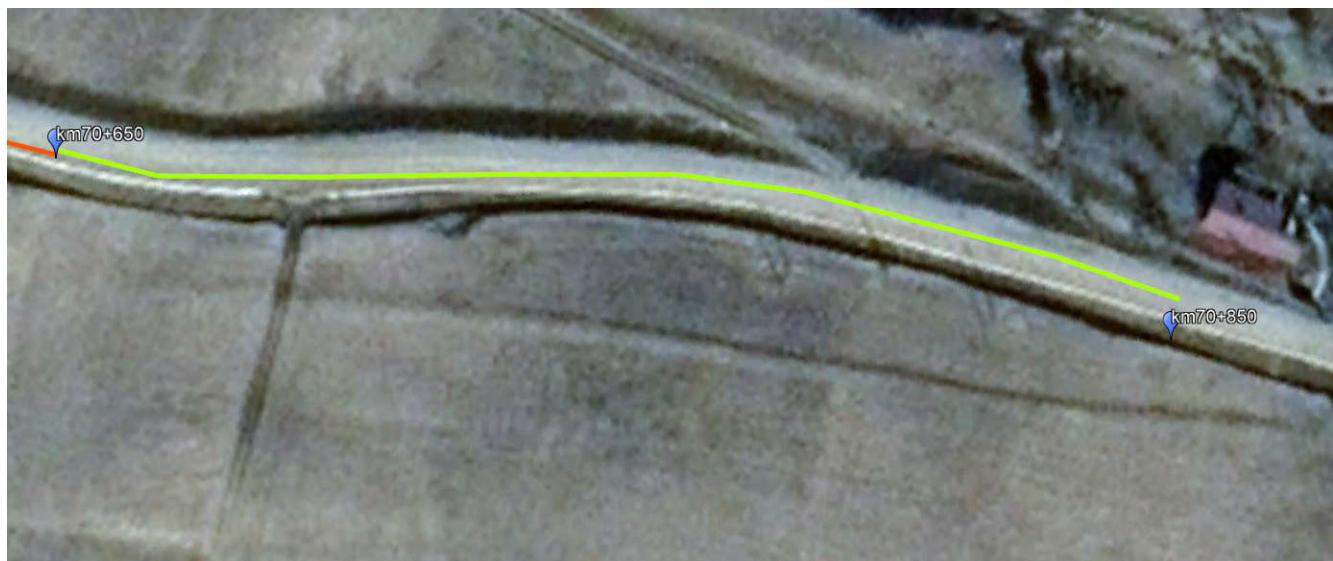
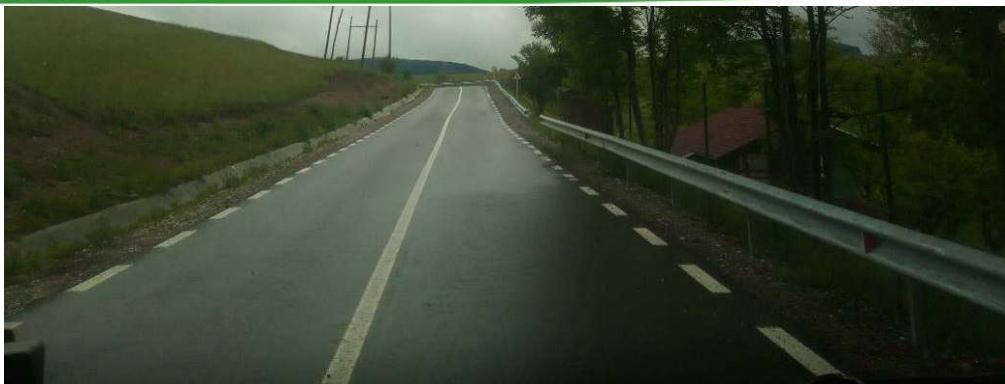
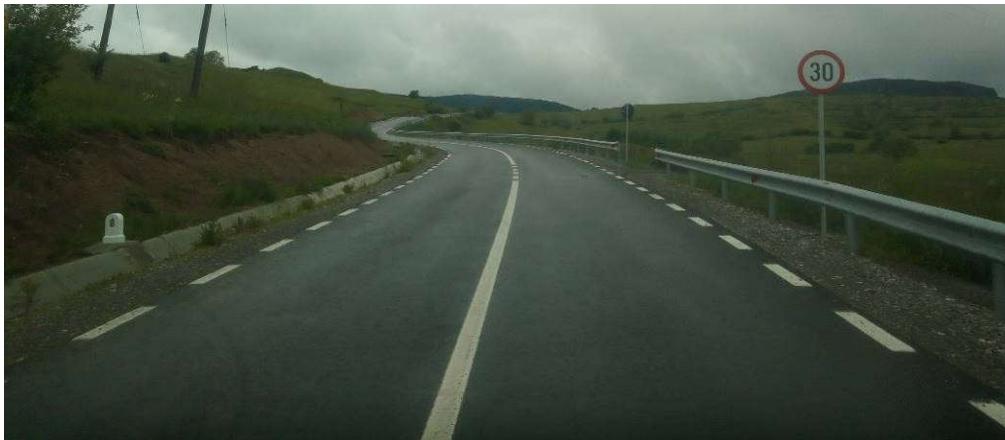
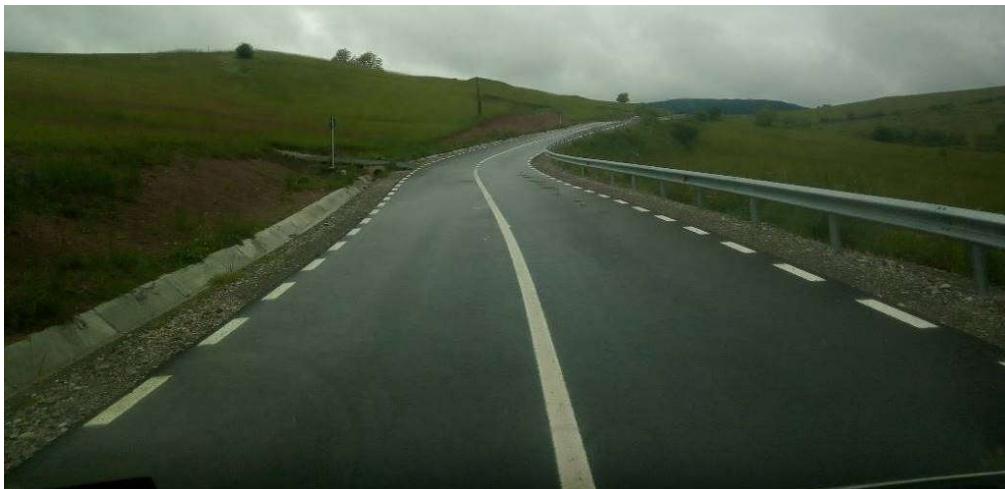
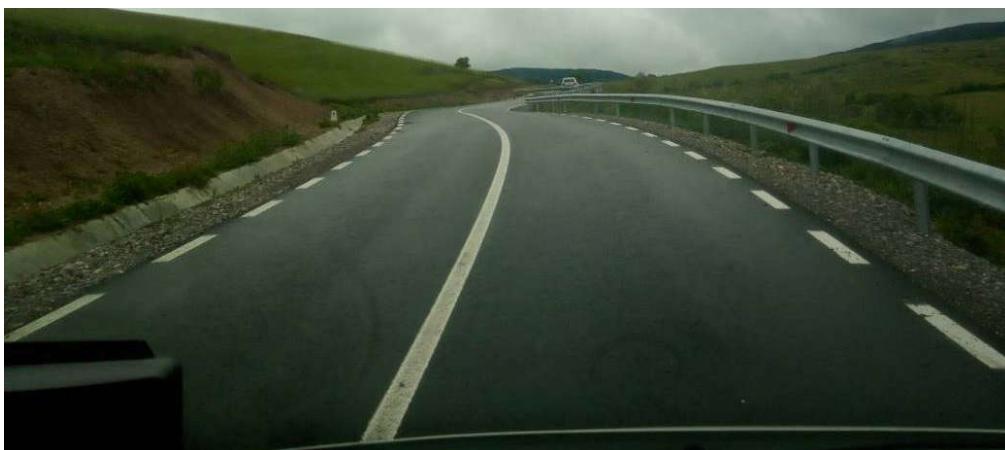
#### *Zona 8 km 70+650 – km 70+850*

- Pe zona de rambleu nu au fost identificate elemente care să pună în evidență existența unor alunecări mai vechi sau alunecări noi aflate la un stadiu incipient;
- Corpul drumului nu prezintă fisuri sau crăpături;
- Pe zona de debleu, a fost identificat un taluz afectat de forme de eroziune, iar șanțul din beton existent, este crăpat pe alocuri. Apa provenită de pe taluz antrenează particule fine și există riscul de colmatare a șanțului. O parte din apa colectată de șanț se infiltrează prin zonele cu crăpături;
- Șanțul prezintă în zona rosturilor distanțe de aprox. 1..2cm prin care se infiltrează apa în totalitate în zona terasamentului de drum
