Relevul a fost intocmit la data 20.09.2016

PROIECTANT GENERAL		SC LUCA WAY SRL Bd. Barbu Vacarescu, nr. 313-321, sector 2 Bucuresti - Romania Nr. inreg. R.C.: J407/395/1995 C.U.I.: RO 7738294		BENEFICIAR CONSILIUL JUDETEAN HARGHITA PIATA LIBERTATII, NR 5, MIERCUREA CIUC		CONTRACT Nr. 20271 / 16.09.2016
LW LUCA WAY						PROIECT 1600010
Specificatie	Nume:	Semnatura	Scara:	DENUMIRE PROIECT:		Faza de proiectare:
Desenat:	ing. A. ILIE		1:100	Reabilitare sistem rutier pe DJ135, km 63+100 - 74+210, de la DJ 136B pana la Cobatesti (DN 13C), judetul Harghita		P.T. + D.E.
Proiectat:	ing. M. CRIVATU		1:200	Titlu plansa:		Plansa nr.
Sef proiect:	ing. A. COJOCARU		Data:	RELEVU		
Aprobat:	ing. C. GODUN		IUNIE 2017	POD Km 63+992.93		LWY-PT-P1-RE-01

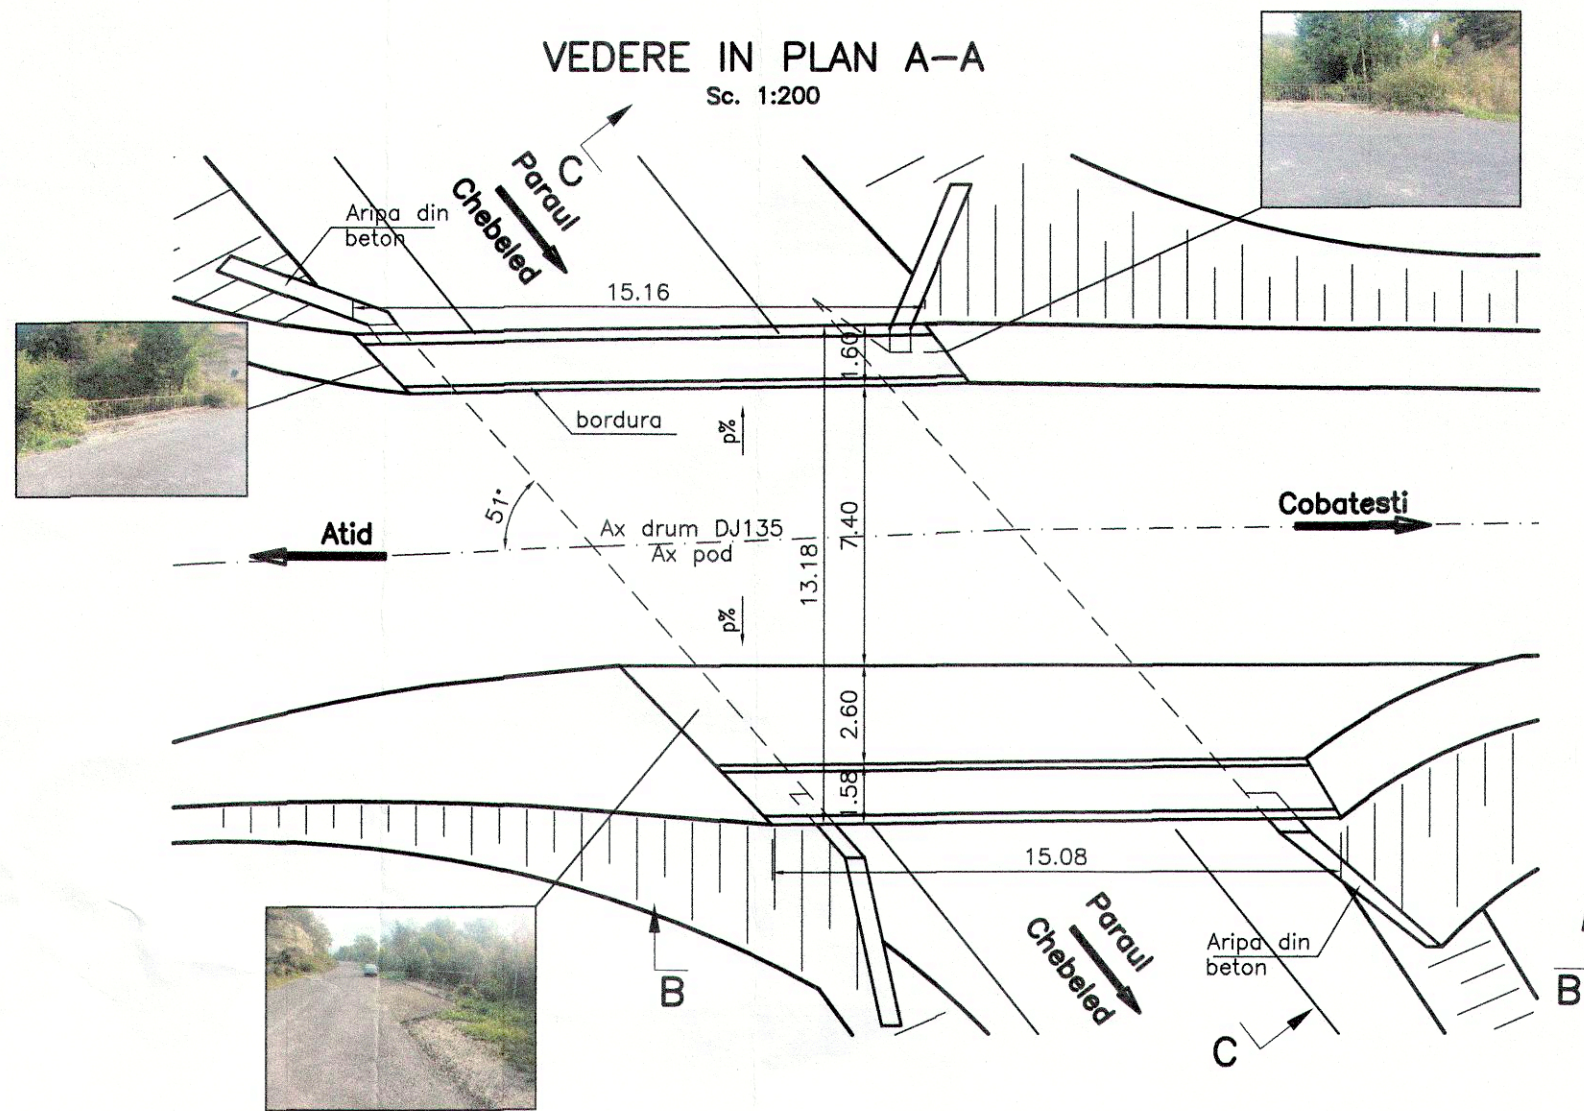
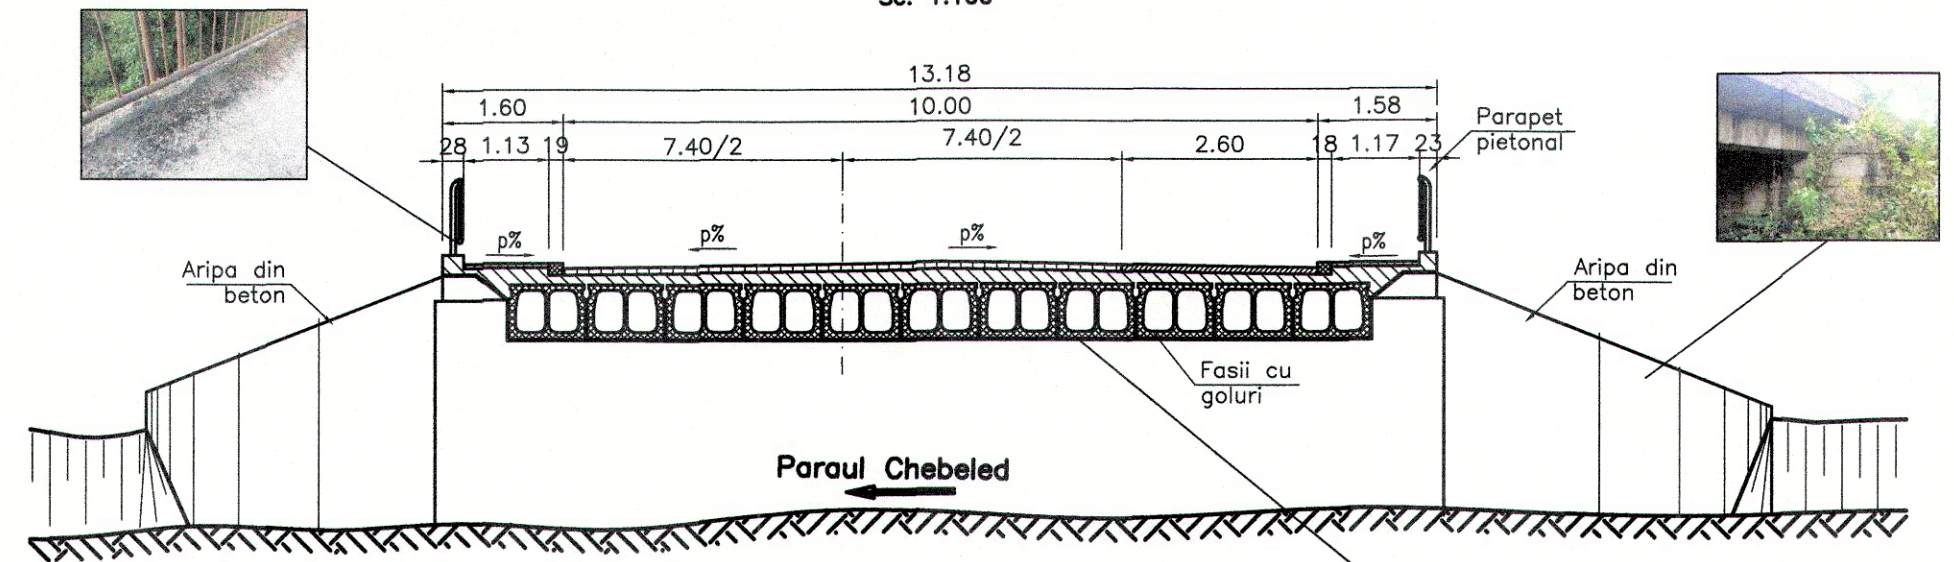
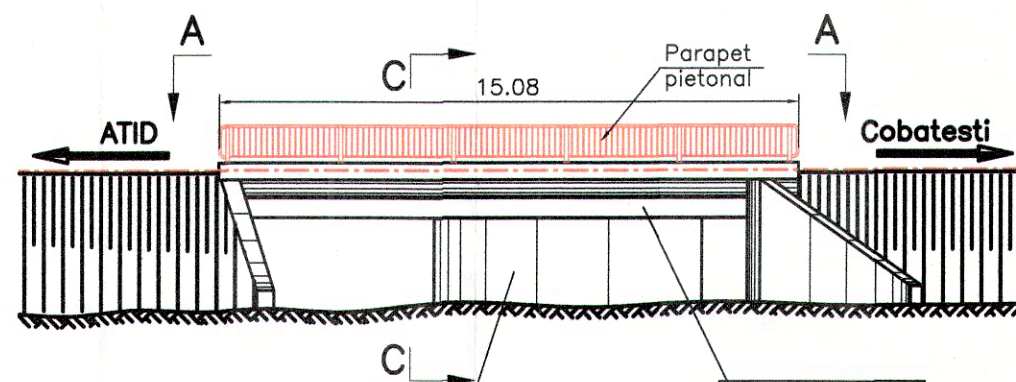
- Calea:**
- Din lipsa de intretinere, pe pod sunt numeroase depuneri si a aparat vegetatia.
 - Borduri degradate, ciobite;
 - Parapet pietonal ruginit si indoit;
 - Lipsa asfalt pe trotuar;
 - Cale supraincarcata.
- Suprastructura**
- Rosturi nematate la fasiile cu goluri;
 - Infiltratii intradosul fasilor;
 - Pete de culoare la consolele de trotuar;
 - Fisuri in fasiile cu goluri;
- Infrastructura:**
- Infiltratii de la rost pe bancheta culeelor;
 - Defecte de suprafata la elevatie culee;
- Racordari cu tersamanetele:**
- Lipsesc indicatoarele cu denumirea obstacolului.
 - Lipsa scari si casiuri
 - Amenajare necorespunzatoare cu drumurile laterale
 - Latime necorespunzatoare platforma drumului la capetele podului
- Amenajare albie:**
- Prezenta gunoaielor si vegetatiei abundente in albie;
 - Aluviuni sub pod aduse de apa.
