NUMAR EXPERTIZA:55/2020

EXPERTIZA TEHNICA

" Reabilitare DJ 136, km. 14+000 – 19+950, limita judet Mures
intersectia cu DJ 136B"

FAZA: EXPERTIZA TEHNICA

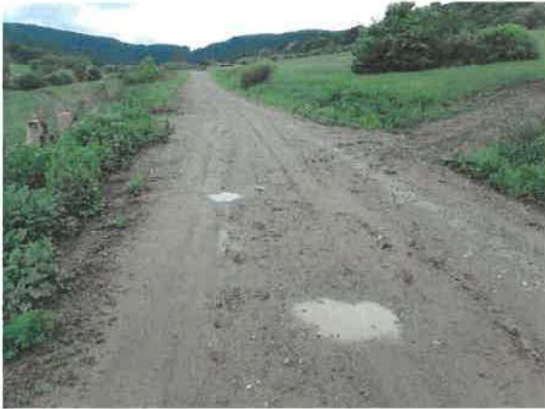
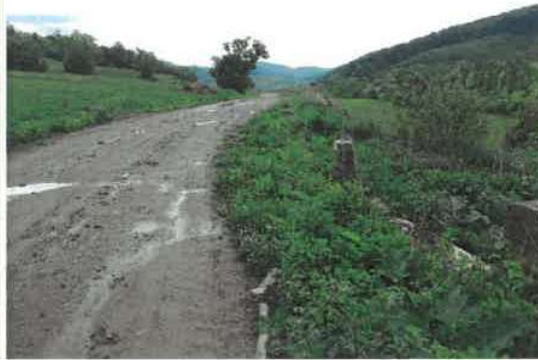
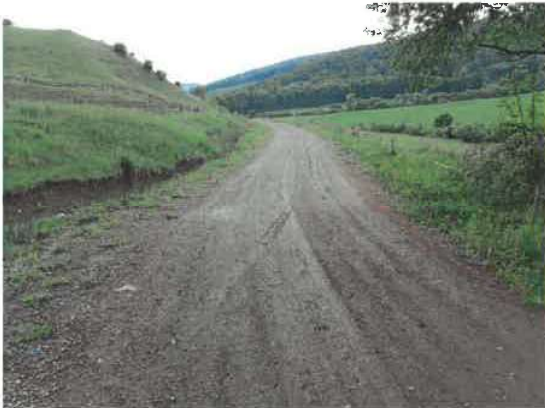
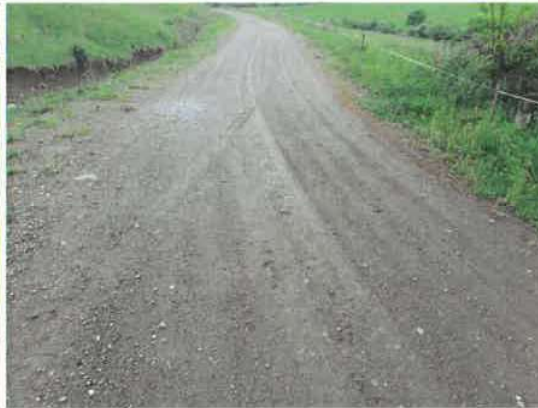
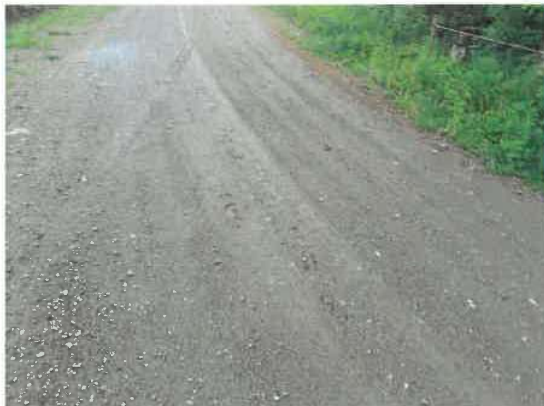
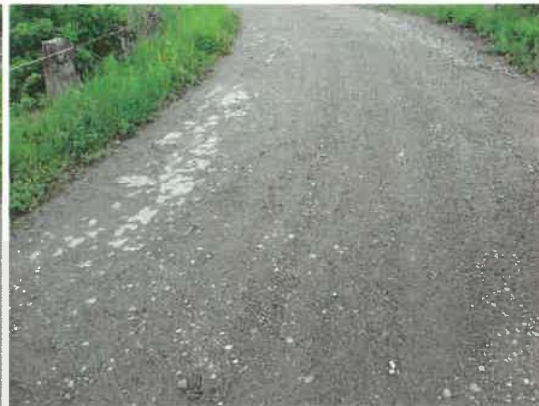
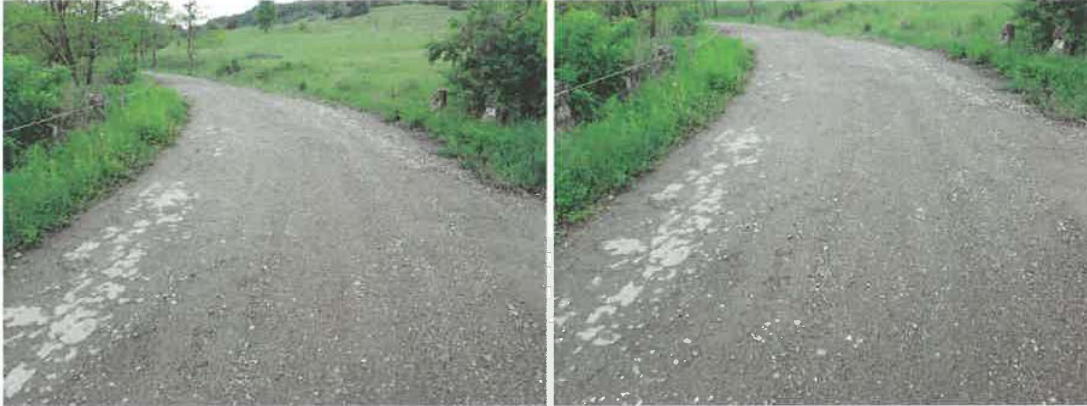
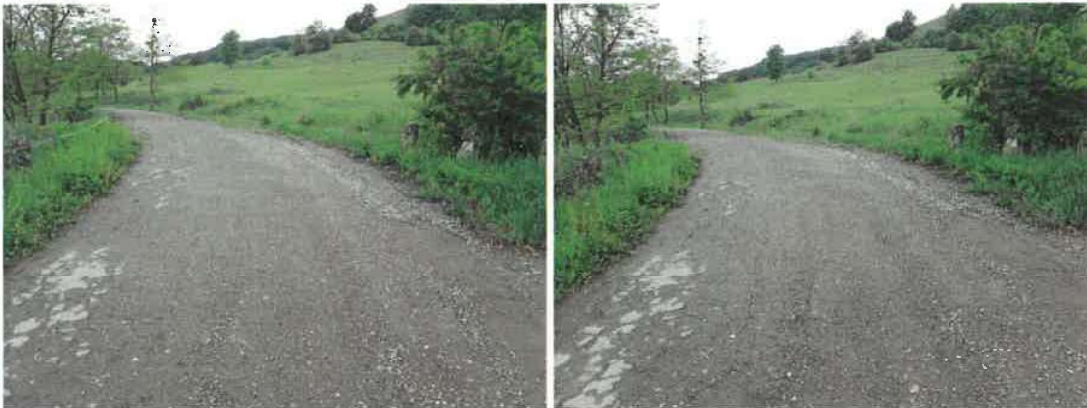
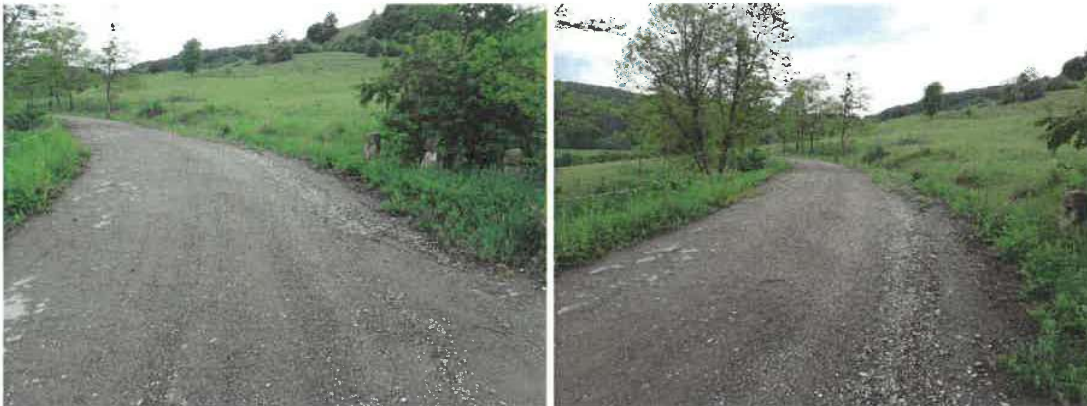
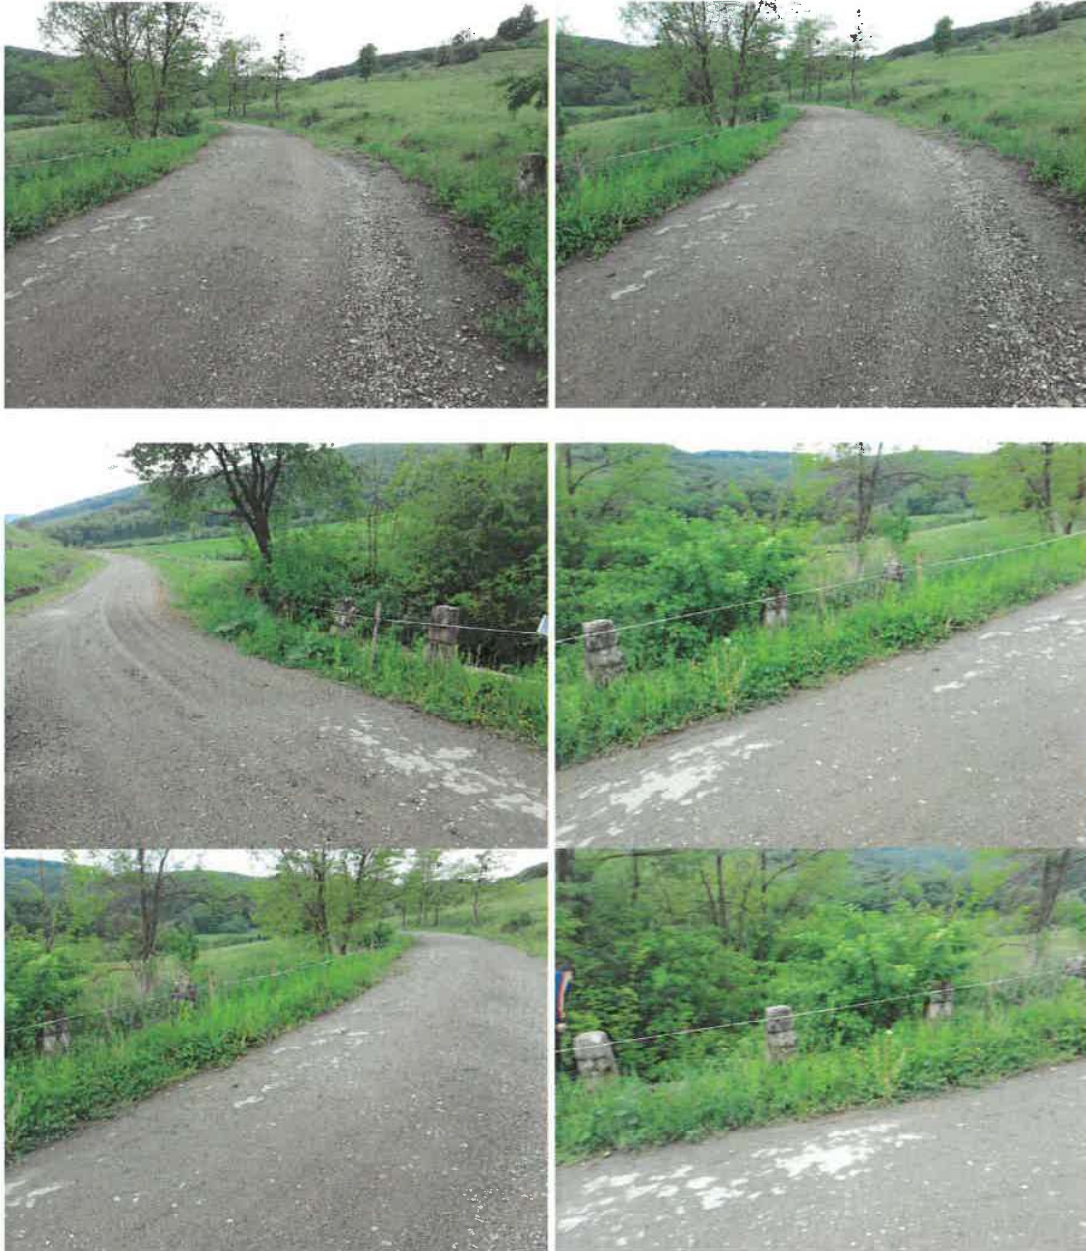
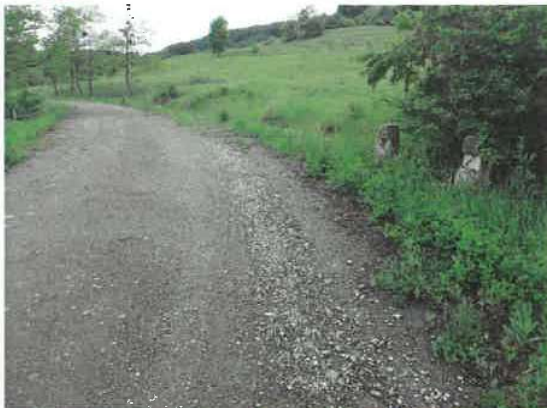
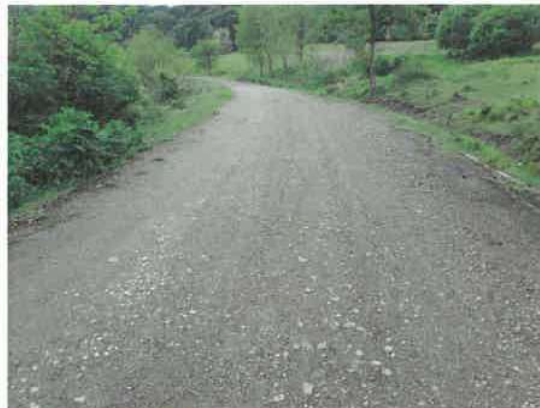
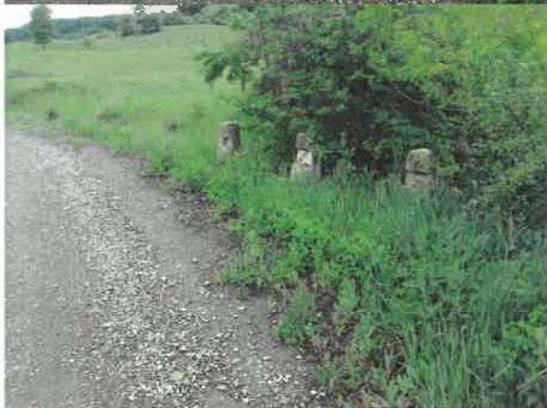
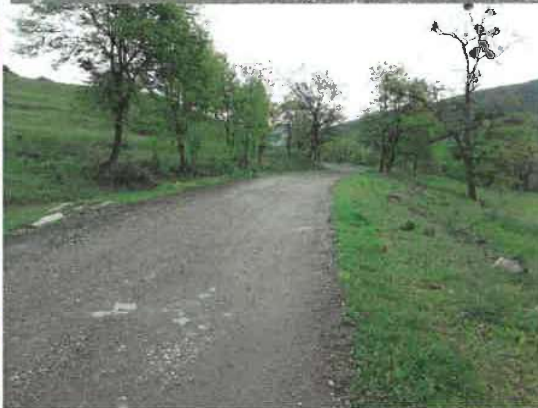
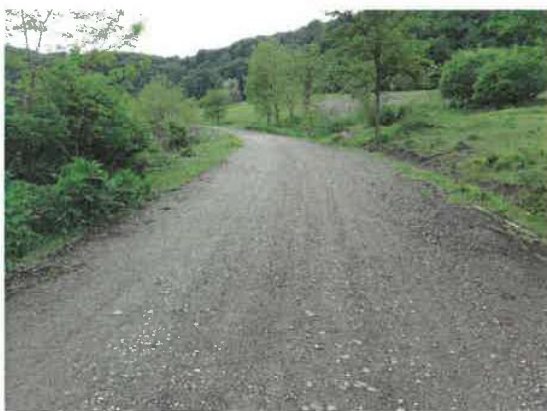
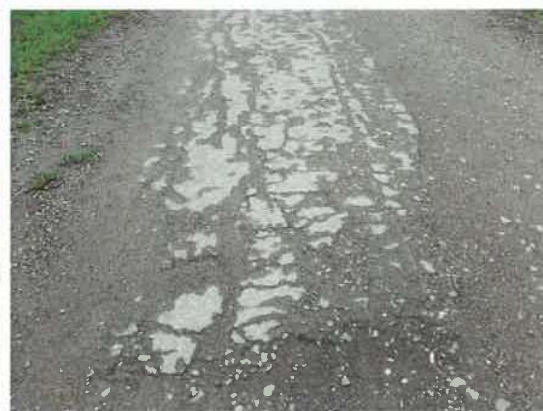
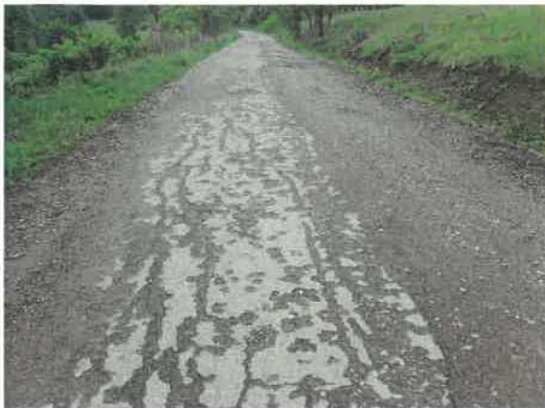
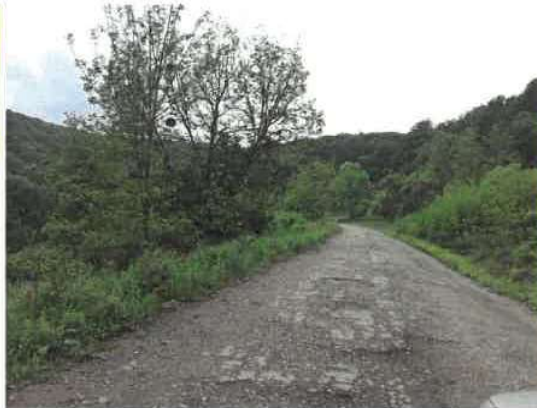
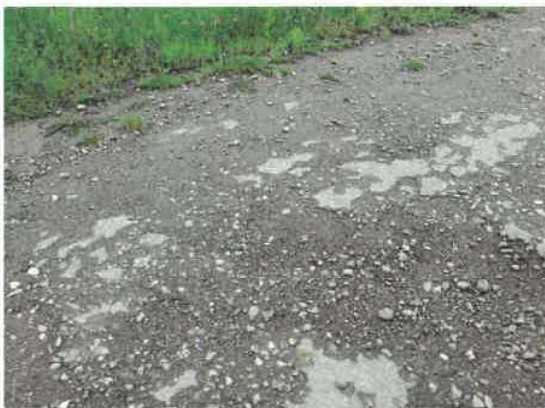
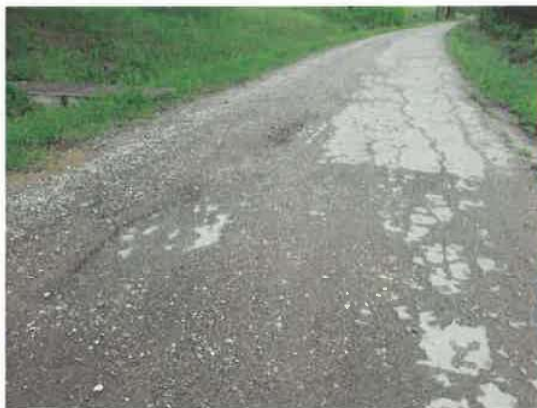
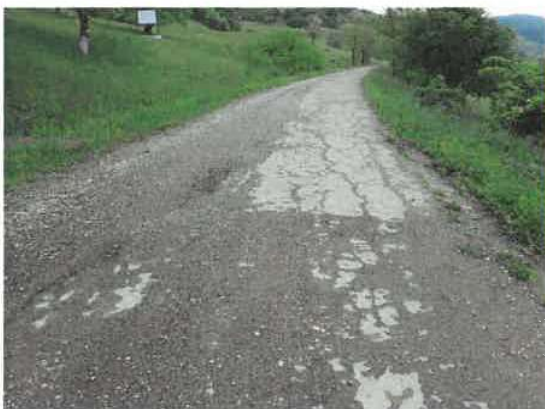
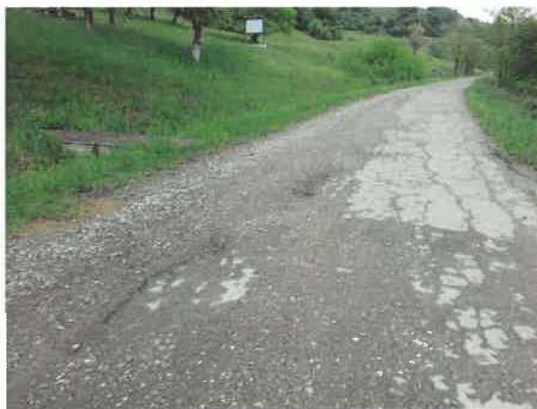
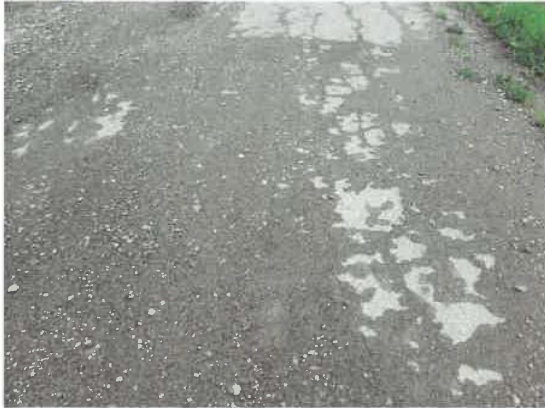
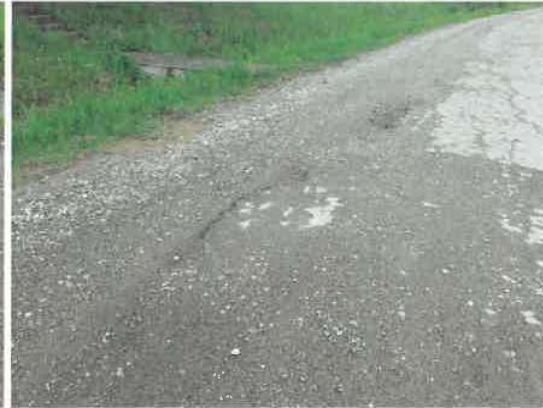
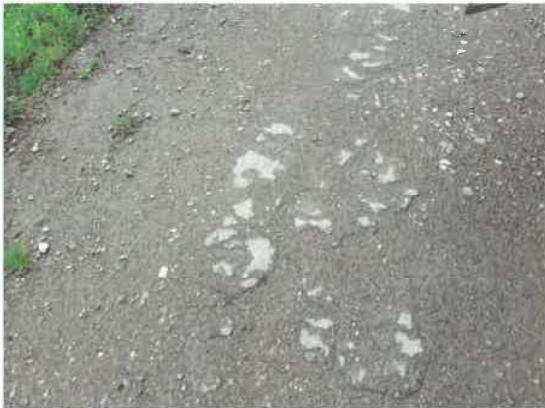
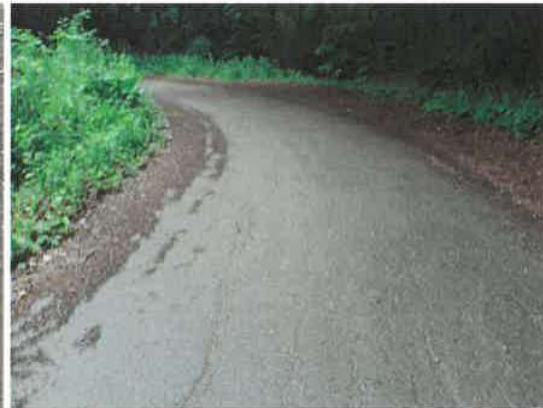
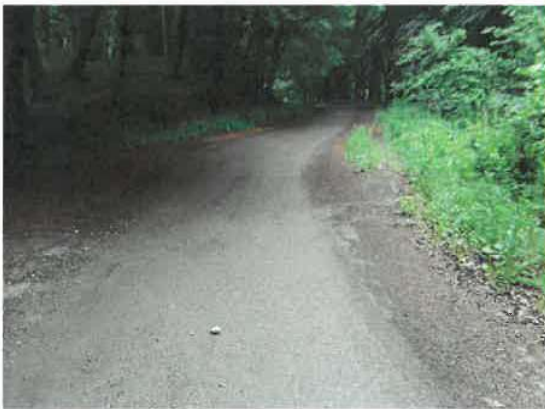
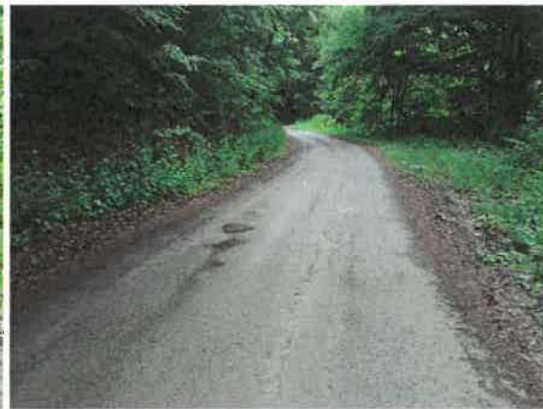
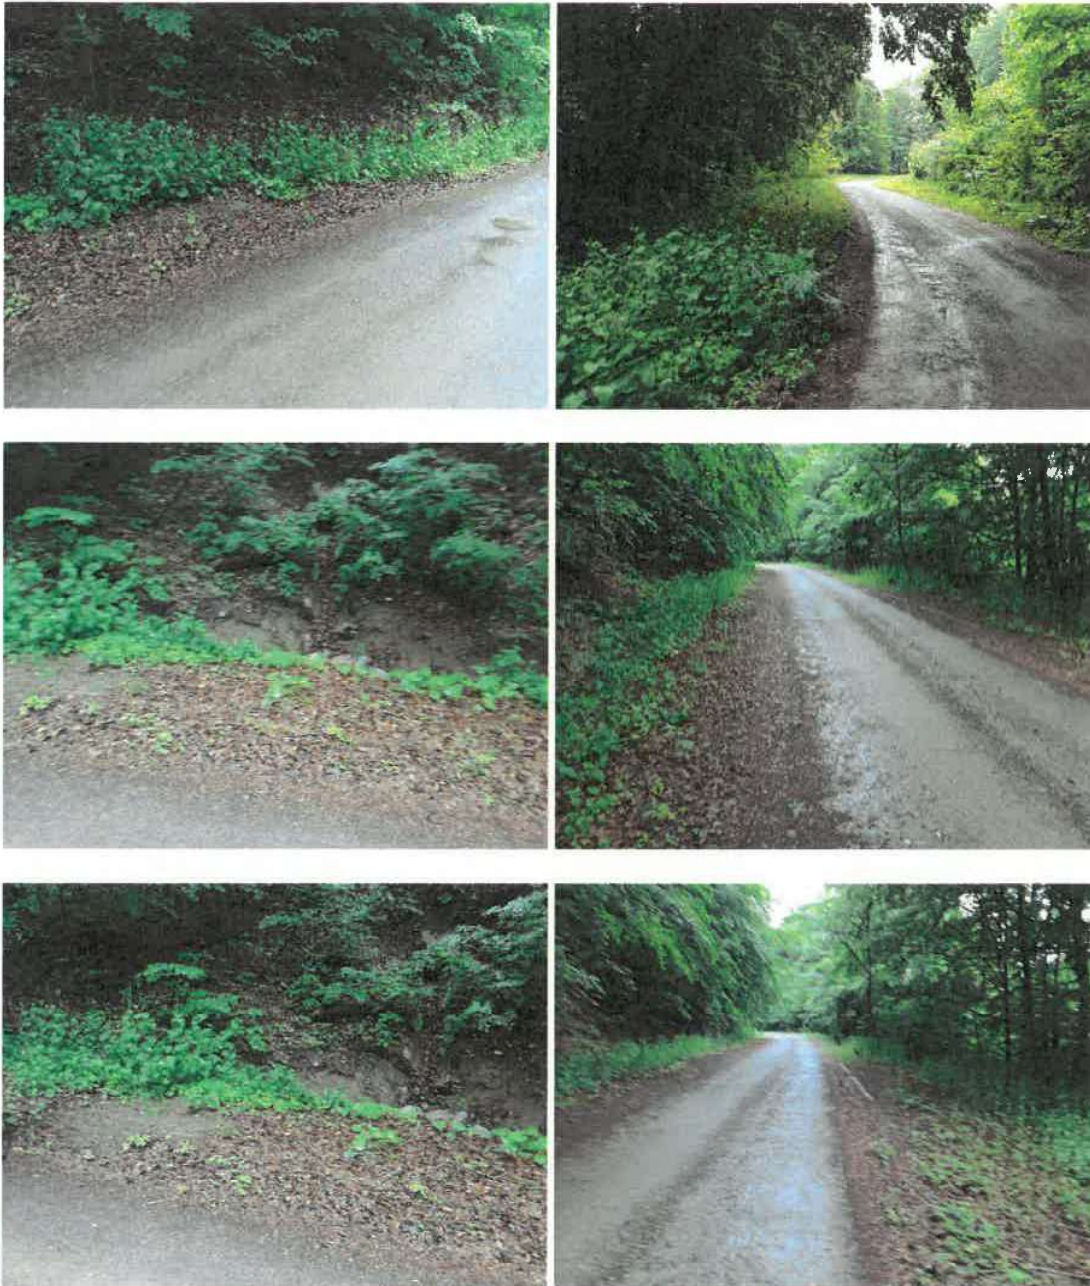
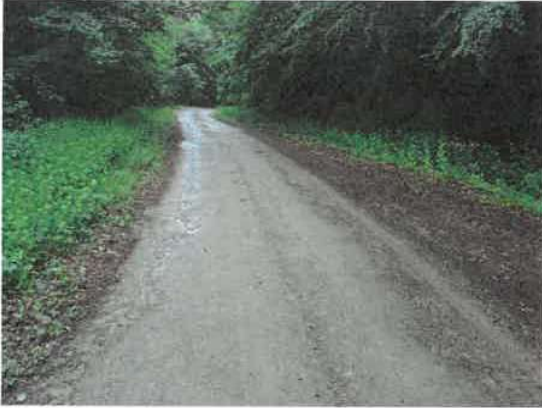
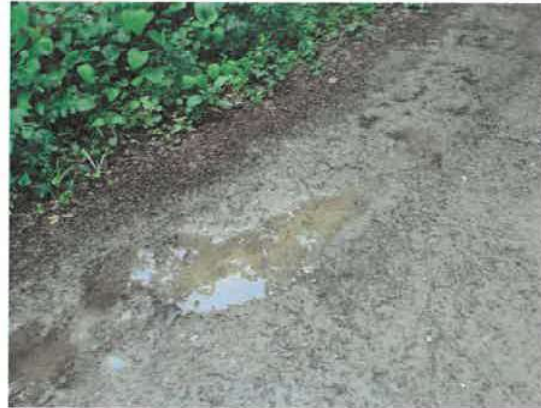
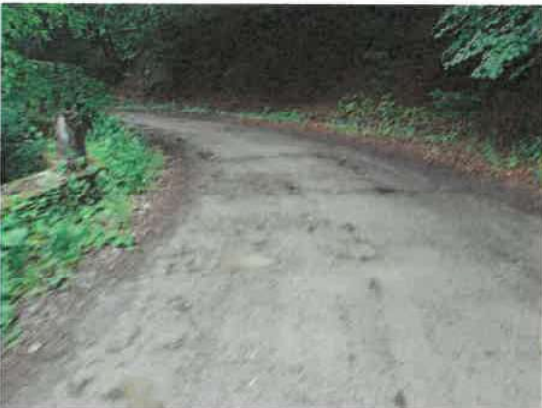
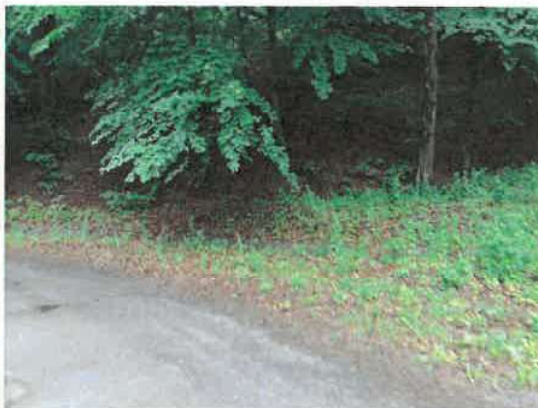
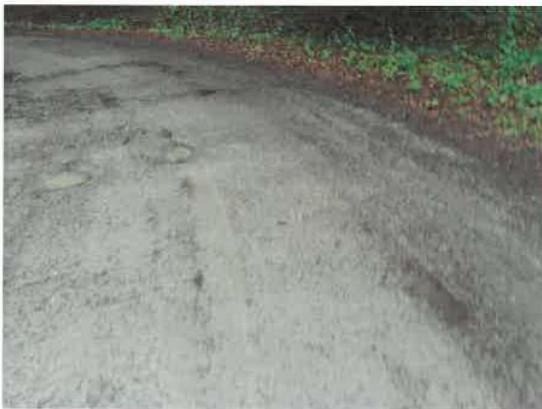
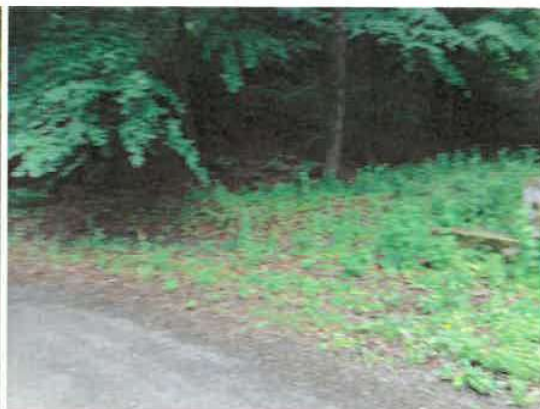
Aspecte foto tronson DJ 136 KM. 14+000 - 18+525

Planeitatea suprafeței de rulare este necorespunzătoare, fapt ce împiedică desfășurarea normală a circulației ca urmare a lipsei unei îmbrăcăminti rutiere moderne, iar starea îmbrăcăminte actuale conduce la frânări și accelerări frecvente, la zgomot, la vibrații etc., prezentând o serie de defecțiuni specifice drumurilor pietruite, de tipul: gropilor, denivelărilor și fâgașelor.

În profil transversal, panta nu este asigurată, nepermițând scurgerea apelor de pe partea carosabilă, fapt ce conduce la băltirea ei și implicit la degradarea sistemului rutier existent.

Neîntreținerea șanțurilor a făcut ca depunerile de material de pe acostament să îngreuneze scurgerea apelor meteorice.

Sistemul de colectare și evacuare a apelor pluviale este alcătuit din șanțuri și podețe care datorită neîntreținerii periodice au condus la scurgerea apei pe partea carosabilă și implicit la degradarea acesteia.

- grosimi reduse pietruiri;
- lipsa sau funcționarea defectuoasă a dispozitivelor de evacuare a apelor pluviale
- volumul redus al lucrărilor de întreținere
- acțiunea agresivă a traficului greu
- depășirea sarcinii admisibile pe osie
- circulația vehiculelor de tonaj sporit, în perioada de îngheț - deșgheț
- creșterea numărului de vehicule grele
- condițiile de exploatare
- lipsesc lucrările pentru siguranța circulației

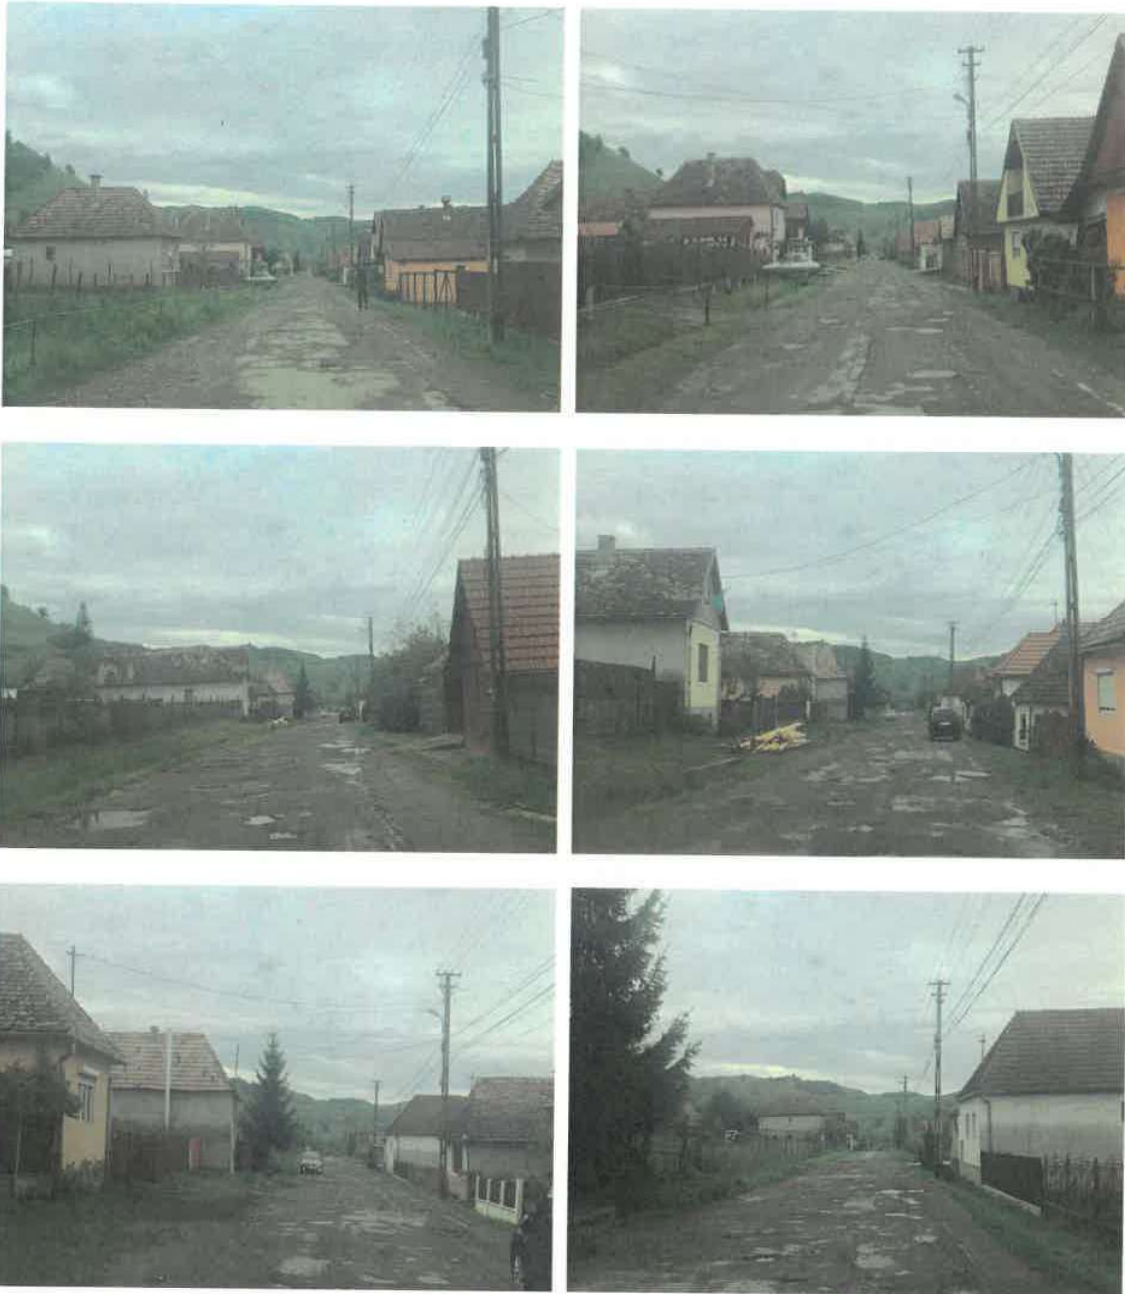
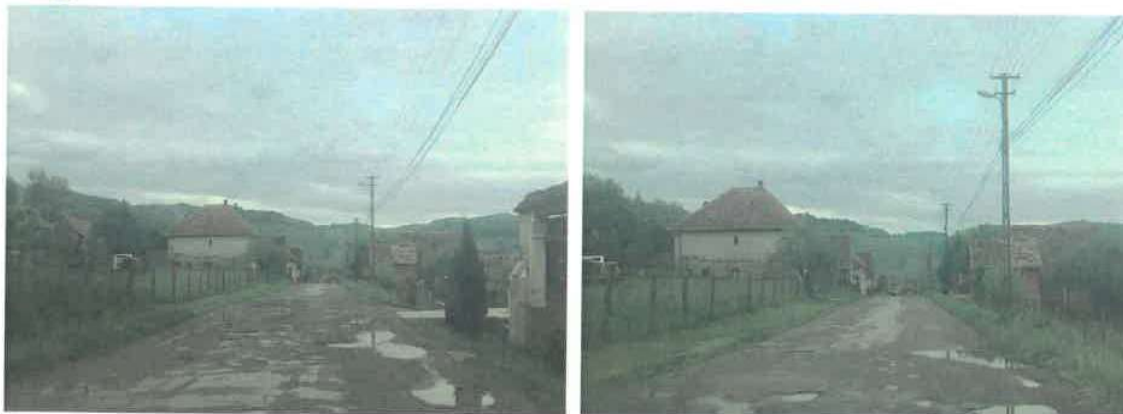
Aspecte foto tronson DJ 136 KM. 18+525- 19+300

- faiantari;
- degradari de margine;
- gropi/plombari care afecteaza structura;
- oboseala structurii rutiere;
- fisuri si crapaturi longitudinale;
- fagase.

- degradari de margine;
- fisuri si crapaturi transversale;
- gropi;
- valuriri;
- suprafata cu ciupituri;
- cedari de acostamente

Funcție de degradările de tip structural și de cele de suprafață a rezultat un indice global de degradare IG care are următoarea valoare: $IG = 75$ – calificativ "RAU";

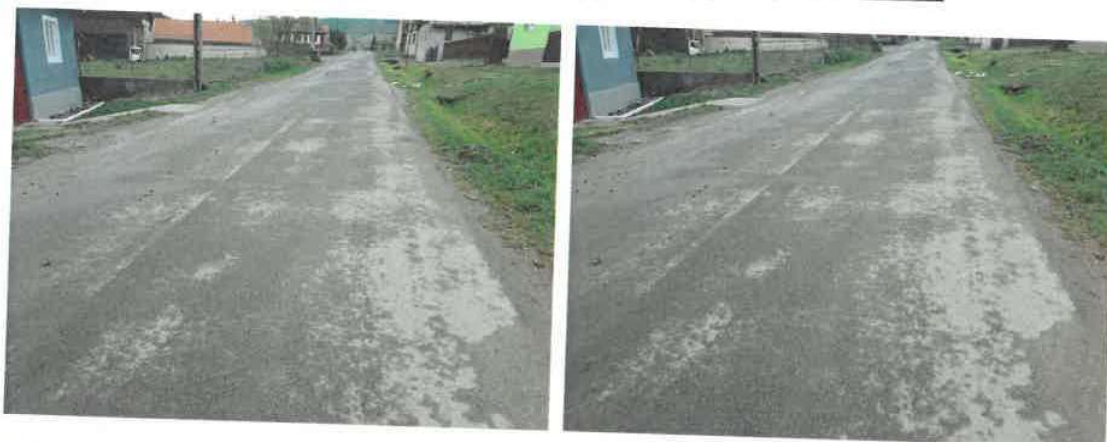
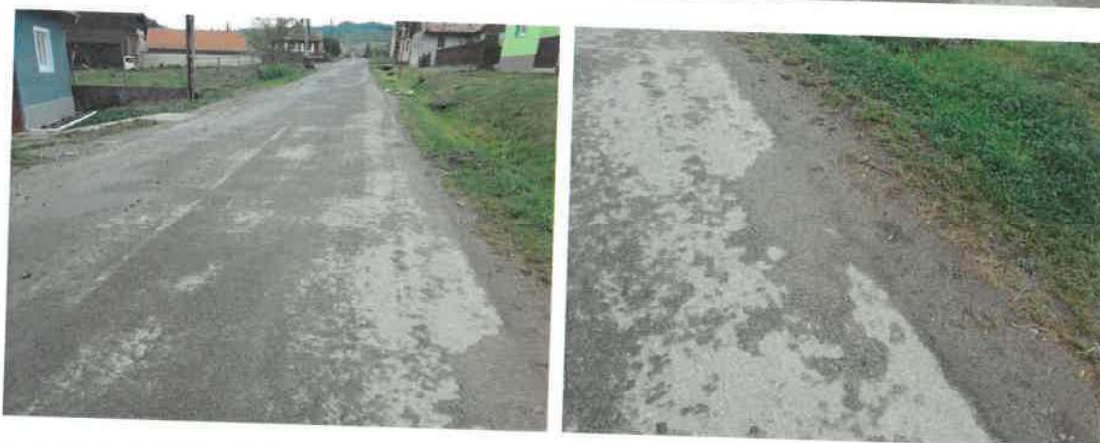
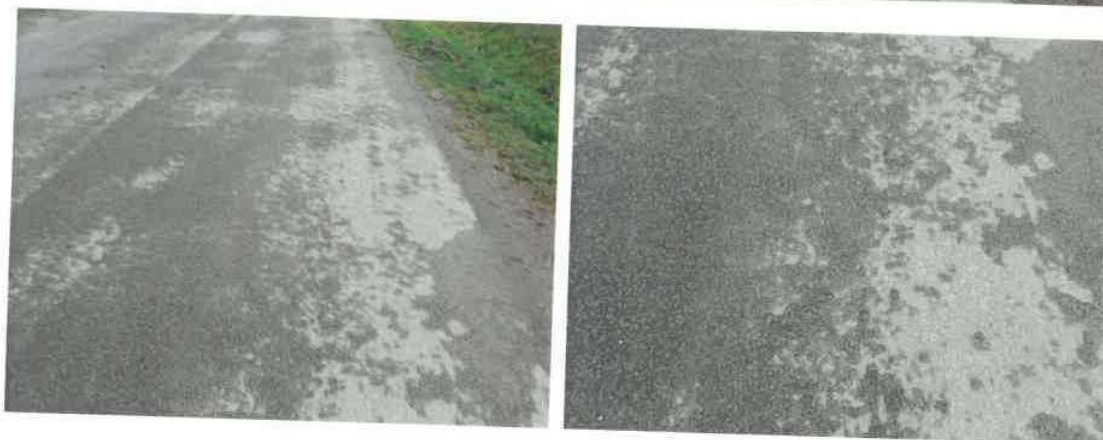
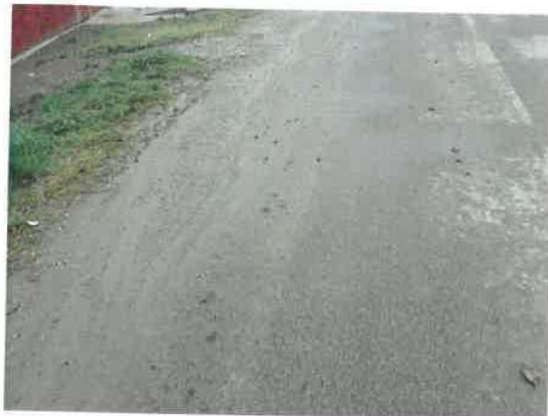
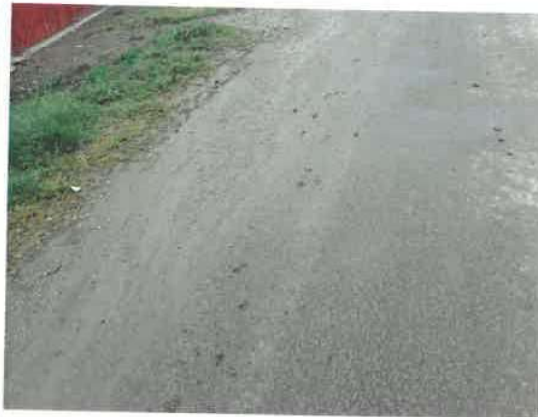
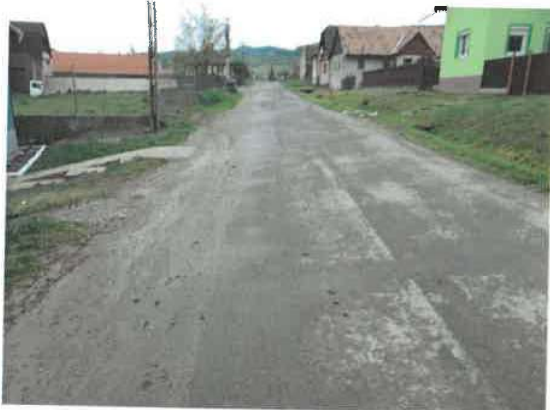
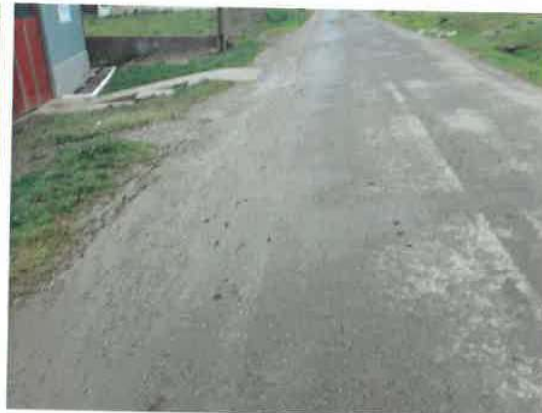
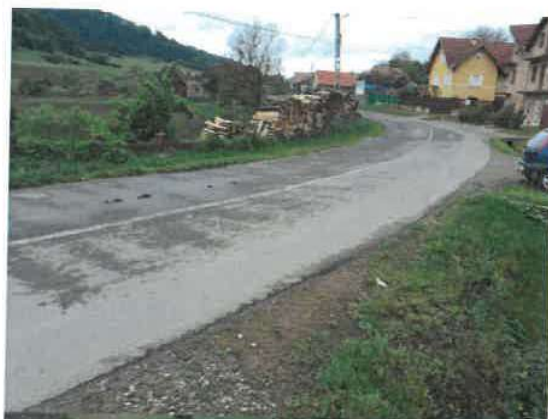
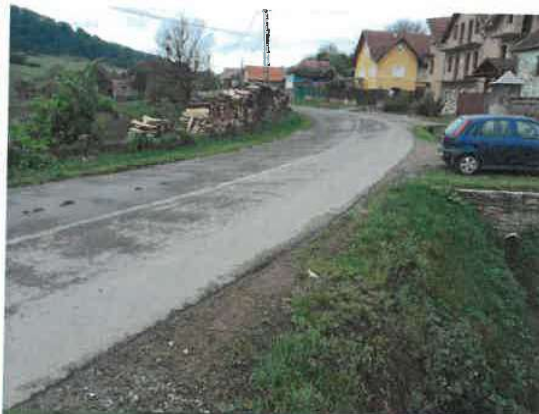
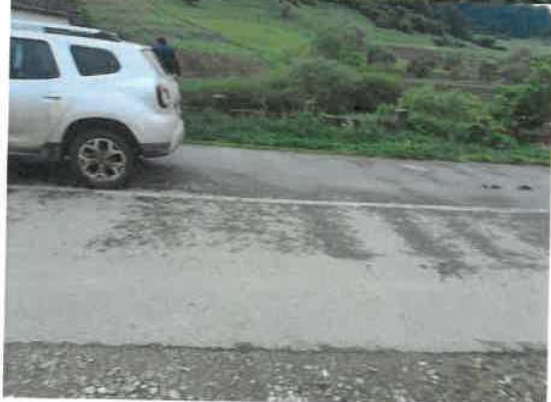
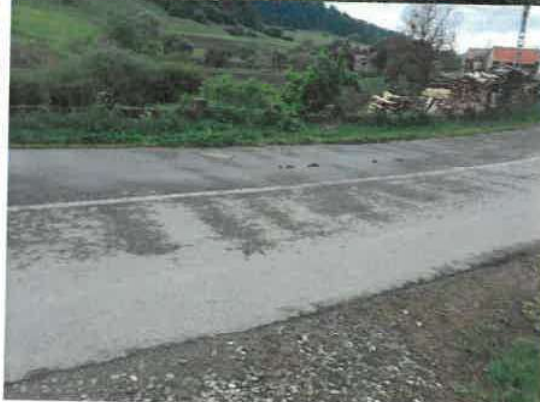
Aspecte foto tronson DJ 136 KM. 19+300 - 19+950

- degradari de margine;
- fisuri si crapaturi longitudinale;

- degradari de margine;
- fisuri si crapaturi transversale;
- suprafata cu ciupituri;

Funcție de degradare de tip structural și de cele de suprafață a rezultat un indice global de degradare IG care are următoarea valoare: $IG = 85$ – calificativ "MEDIOCRU";

- Frezare imbracaminte asfaltica degradata pe cc. 20 – 30%, plombare;
- Preluare denivelari din BAD 22,4 in grosime de 2-3 cm;
- geotextil cu rol antifisura;
- strat de legatura din BAD 22.4 in grosime de 6 cm;
- strat de uzura din beton asfaltic tip BA16/MAS16 in grosime de 4 cm.
