REFACERE ȘI CONSOLIDARE CORP DRUM, PE DJ 135-ATID-ȘICLOD-LIMITA CU JUDEȚUL MUREȘ KM 50+500 - 55+300, AFECTAT DE ALUNECĂRI DE TEREN

STUDIU GEOTEHNIC

REFACERE ȘI CONSOLIDARE CORP DRUM, PE DJ 135-ATID-
ȘICLOD-LIMITA CU JUDEȚUL MUREȘ KM 50+500 - 55+300,
AFECTAT DE ALUNECĂRI DE TEREN

Nr. 601/11.2022

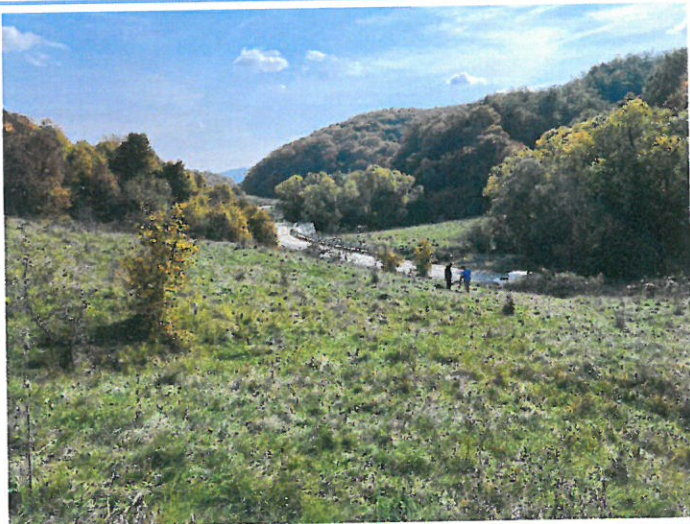
<p>Amplasamentul investigat prezintă diferență de nivel;</p>

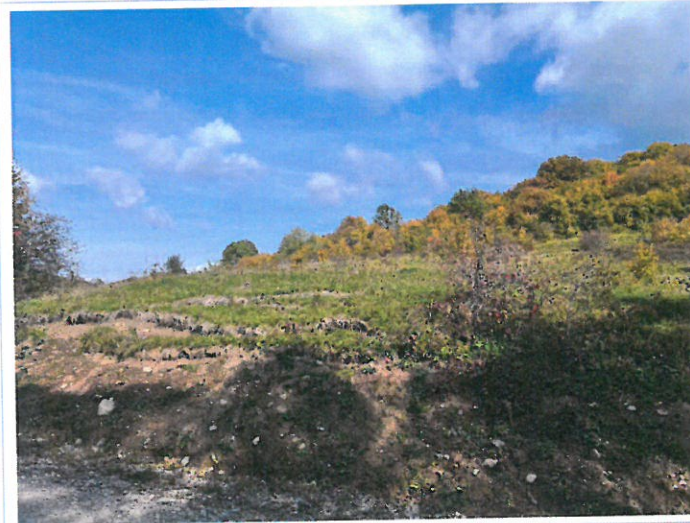
<p>Lipsa unor sistematizări pentru preluarea apelor meteorice conduce la infiltrarea lor în taluz și apariția alunecărilor în acele zone;</p>

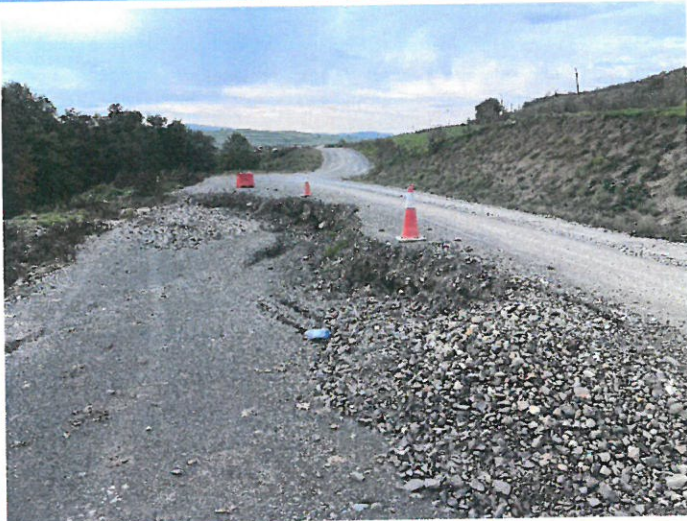
OBIECTIV 6 - KM52+720	Observații

<p>Pe amplasamentul obiectivului vizat s-a constatat cedarea părții carosabile datorită unei alunecări de teren; au fost observat crăpături, fisuri și tasări ale structurii rutiere;</p>

Soluțiile de intervenție propuse în prezentul studiu au în vedere eliminarea cauzelor care au condus la degradările existente, prevenirea declanșării unor fenomene de pierdere a stabilității și/sau tasări în corpul drumului, respectiv consolidarea și reabilitarea întregii zone în așa fel încât circulația pe amplasament să se desfășoare în condiții de maximă siguranță.

suprafața versantului; Dispunerea unui sistem de drenaj în adâncime și de suprafață pentru preluarea apelor provenite din infiltrații și subterane.

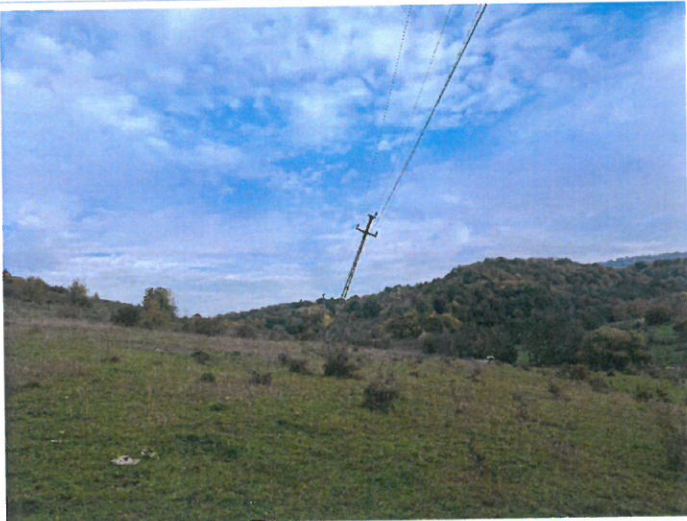
<p>Pe amplasament au fost remarcate stâlpi L.E.A. înclinați ce indică existența unor alunecări de teren de suprafață;</p>

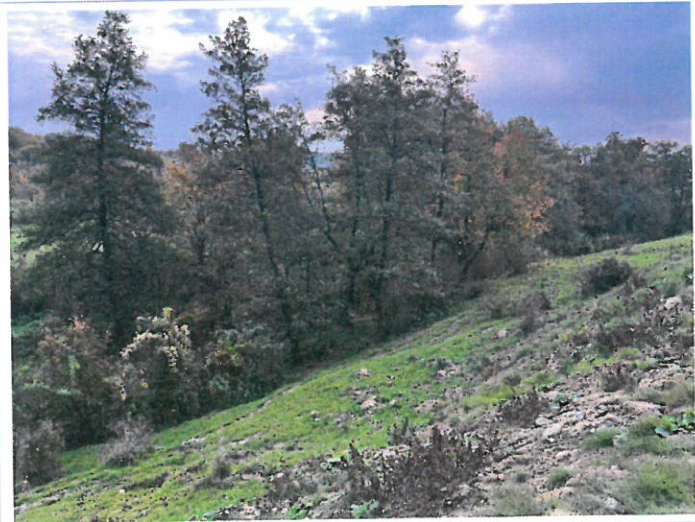
<p>Relieful abrupt favorizează apariția fenomenului de instabilitate;</p>

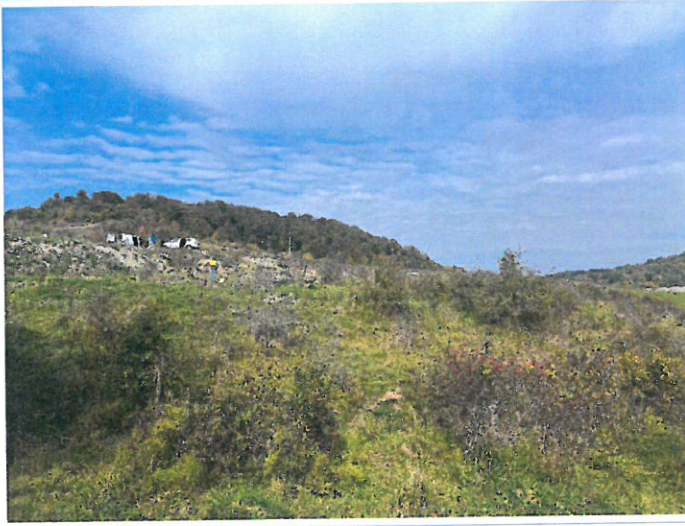
OBIECTIV 7 - KM53+180

Relieful abrupt favorizează apariția fenomenului de instabilitate;

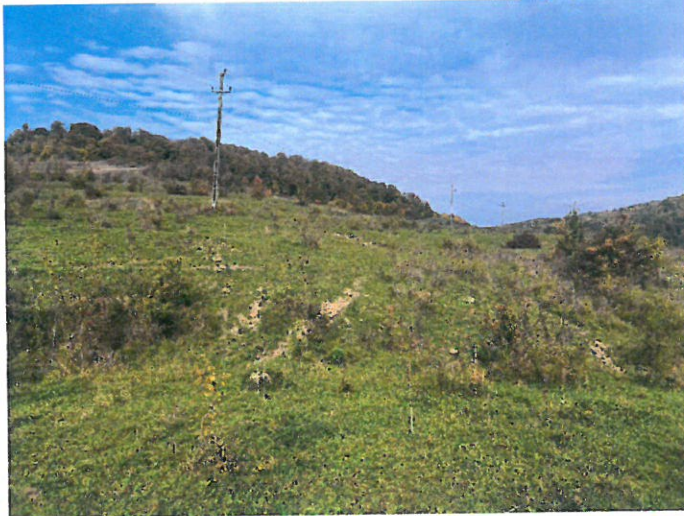
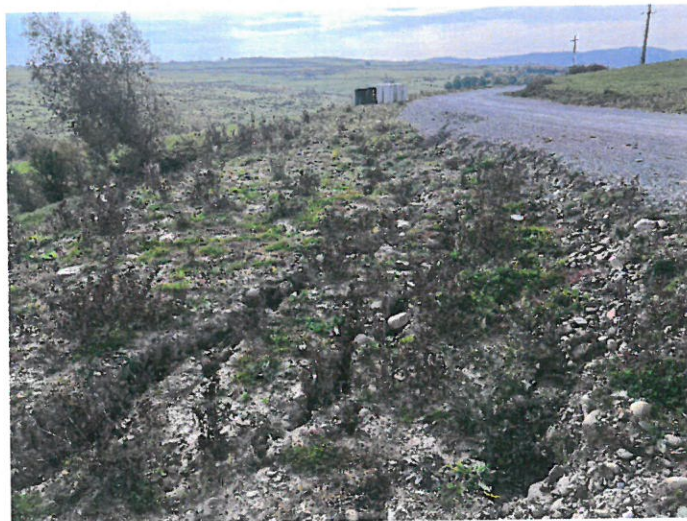
În proximitatea acostamentului au fost identificate crăpături adânci ale taluzului; amplasamentul este supus unui risc ridicat de instabilitate;

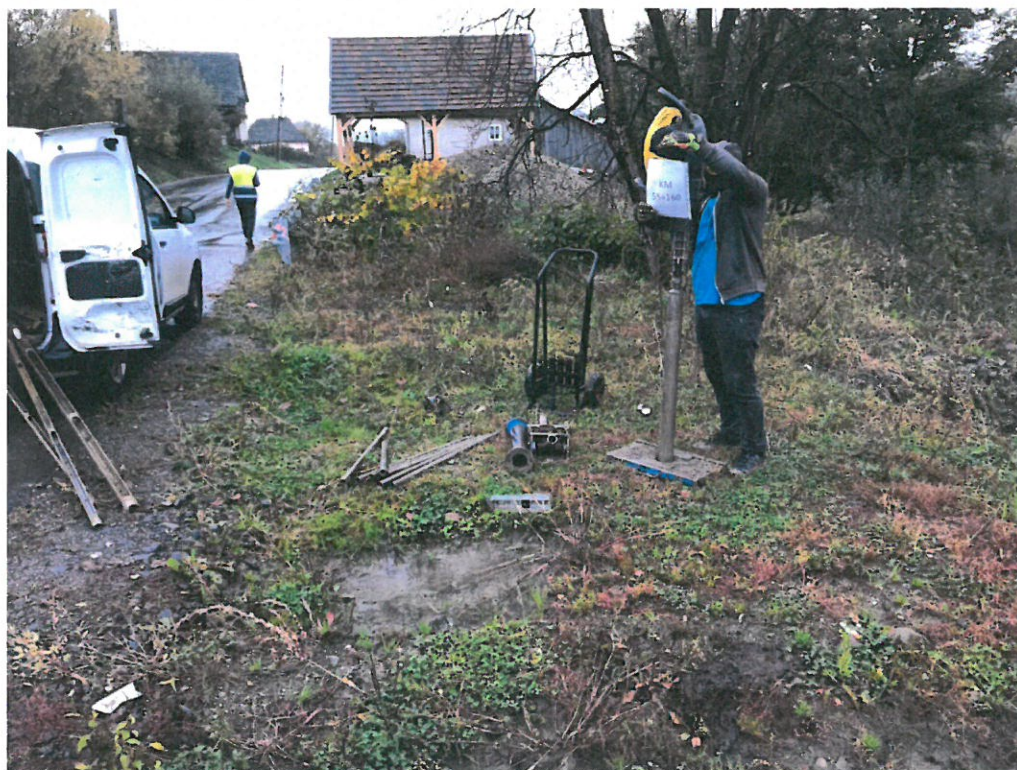
Laboratorul geotehnic autorizat este dotat cu aparatură pentru determinarea parametrilor fizici a probelor de pământ, birouri utilate cu aparatură și calculatoare necesare definitivării studiilor geotehnice, programe speciale de modelare geotehnică pentru analizarea situațiilor din teren.

Figura 3.1 Aparatura folosita la realizarea studiului geotehnic

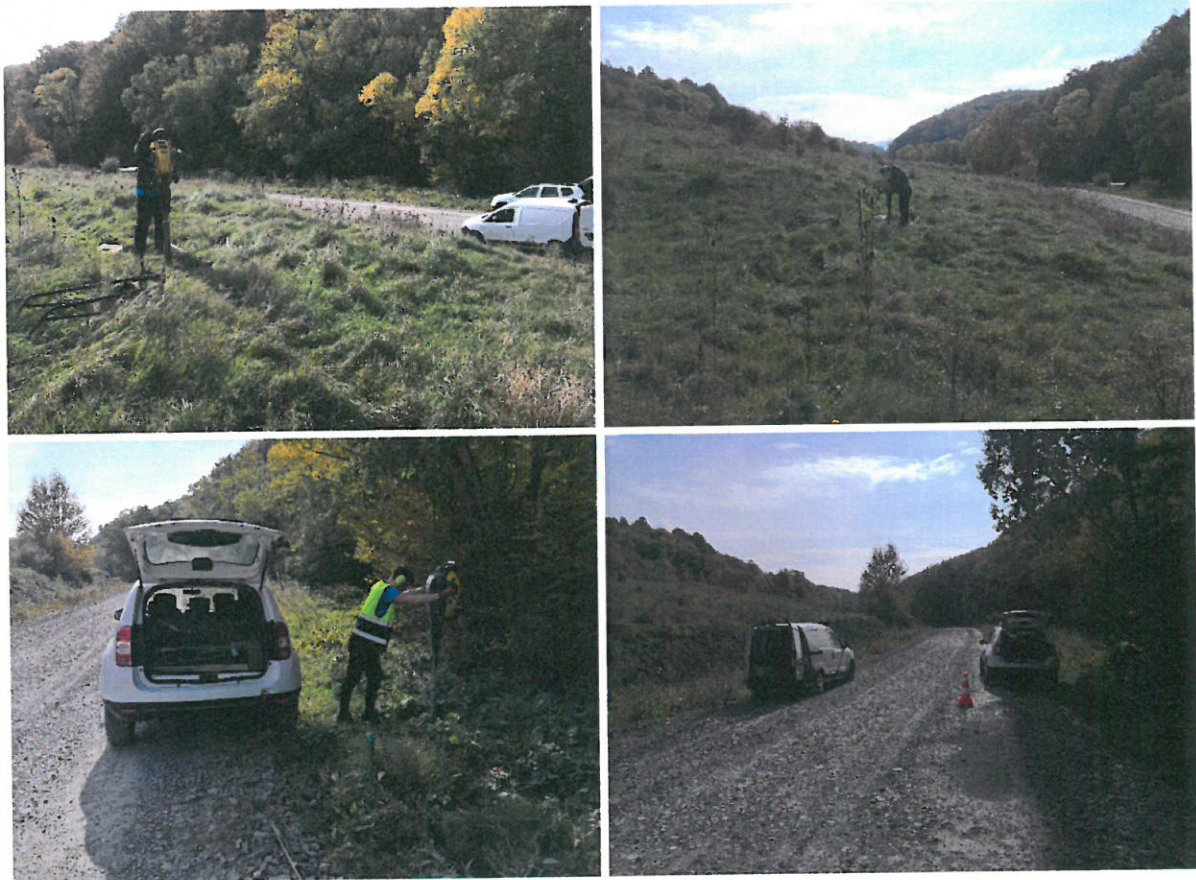
OBIECTIV 1: KM 50+700, Forajele F01, F02 (Nivelul de referință a cotelor și adâncimea forajului s-a raportat la C.T.N. la gura forajului - considerat a fi cota 0.00)

Figura 3.2. Realizare foraje Obiectiv 1

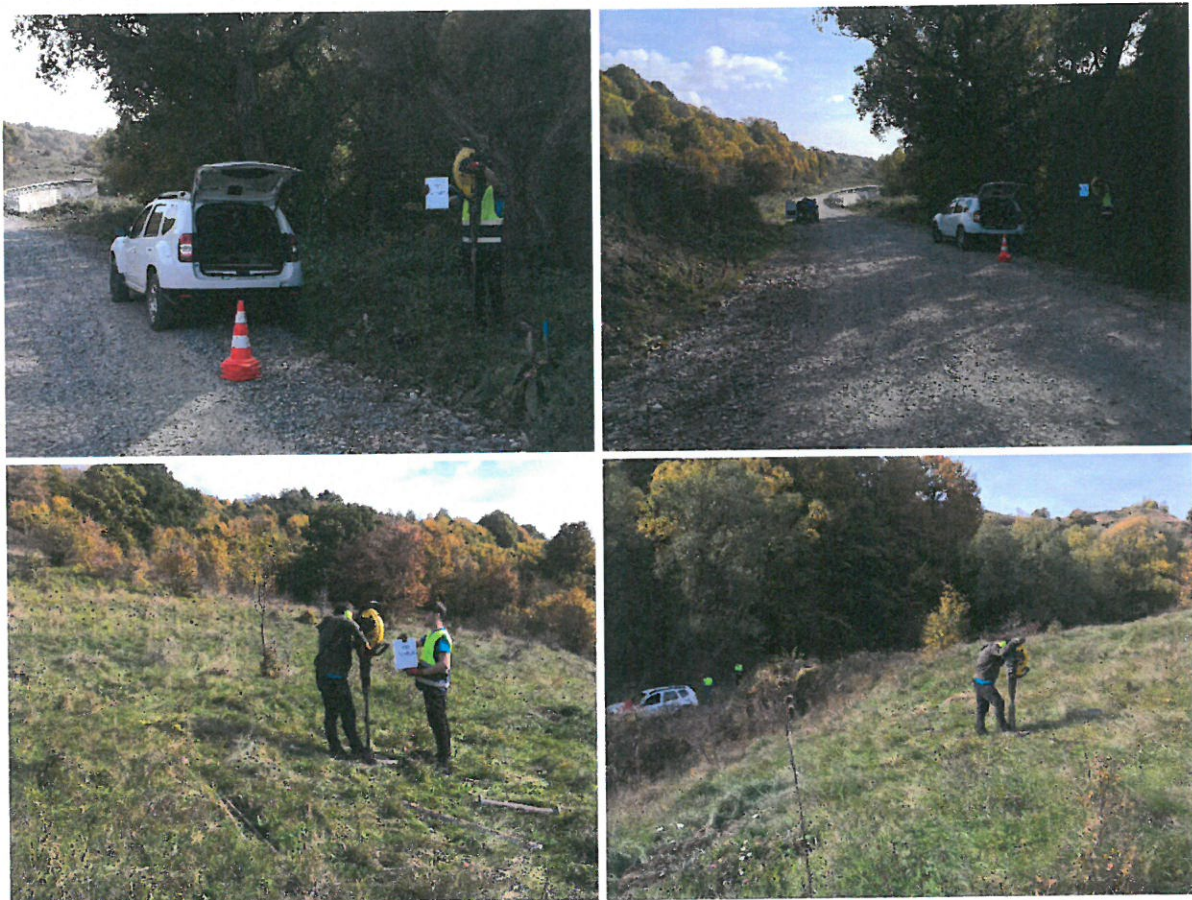
OBIECTIV 2: KM 50+800, Forajele F03, F04, F05, F06 (Nivelul de referință a cotelor și adâncimea forajului s-a raportat la C.T.N. la gura forajului - considerat a fi cota 0.00)

Figura 3.4. Realizare foraje Obiectiv 2

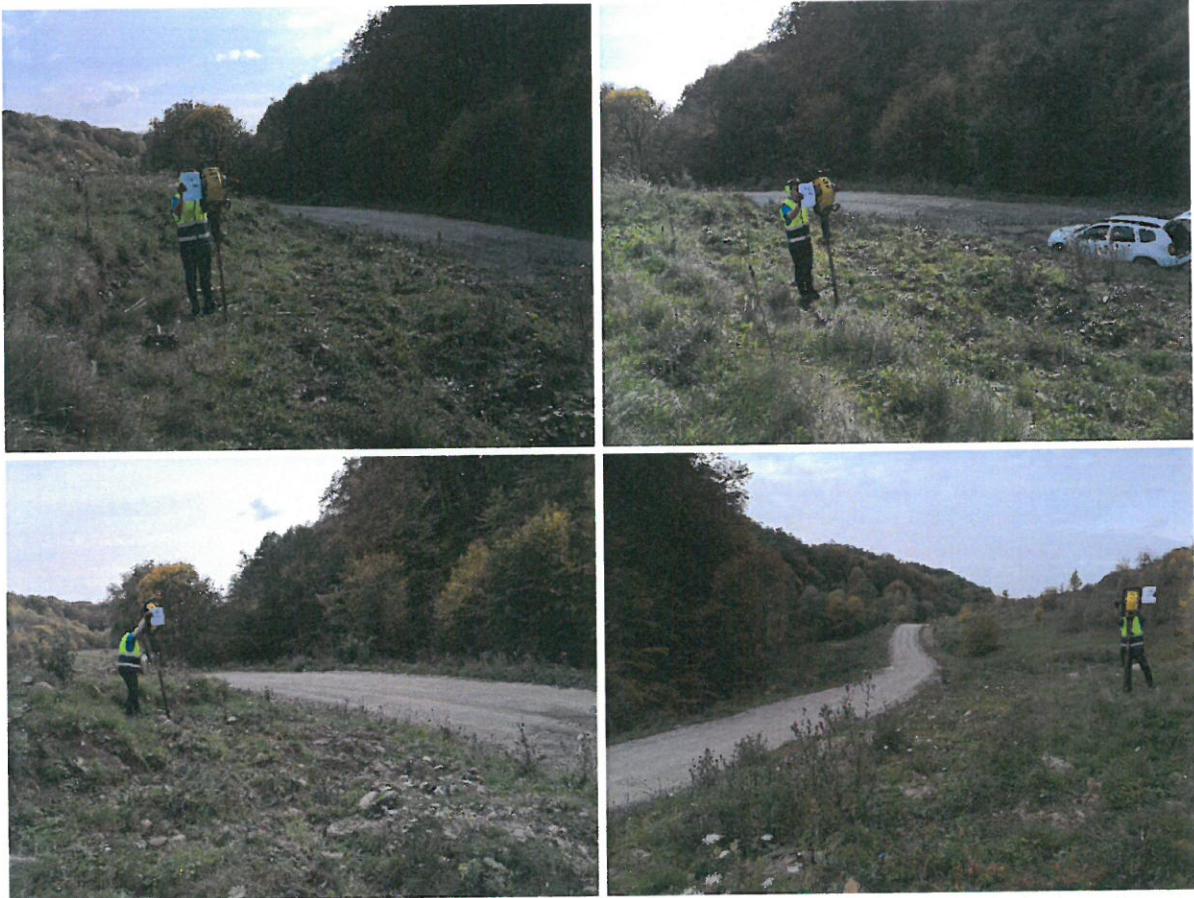
OBIECTIV 3: KM 51+280, Forajele F07, F08, F09, F10, F11, F12 (Nivelul de referință a cotelor și adâncimea forajului s-a raportat la C.T.N. la gura forajului - considerat a fi cota 0.00)

Figura 3.6. Realizare foraje Obiectiv 3

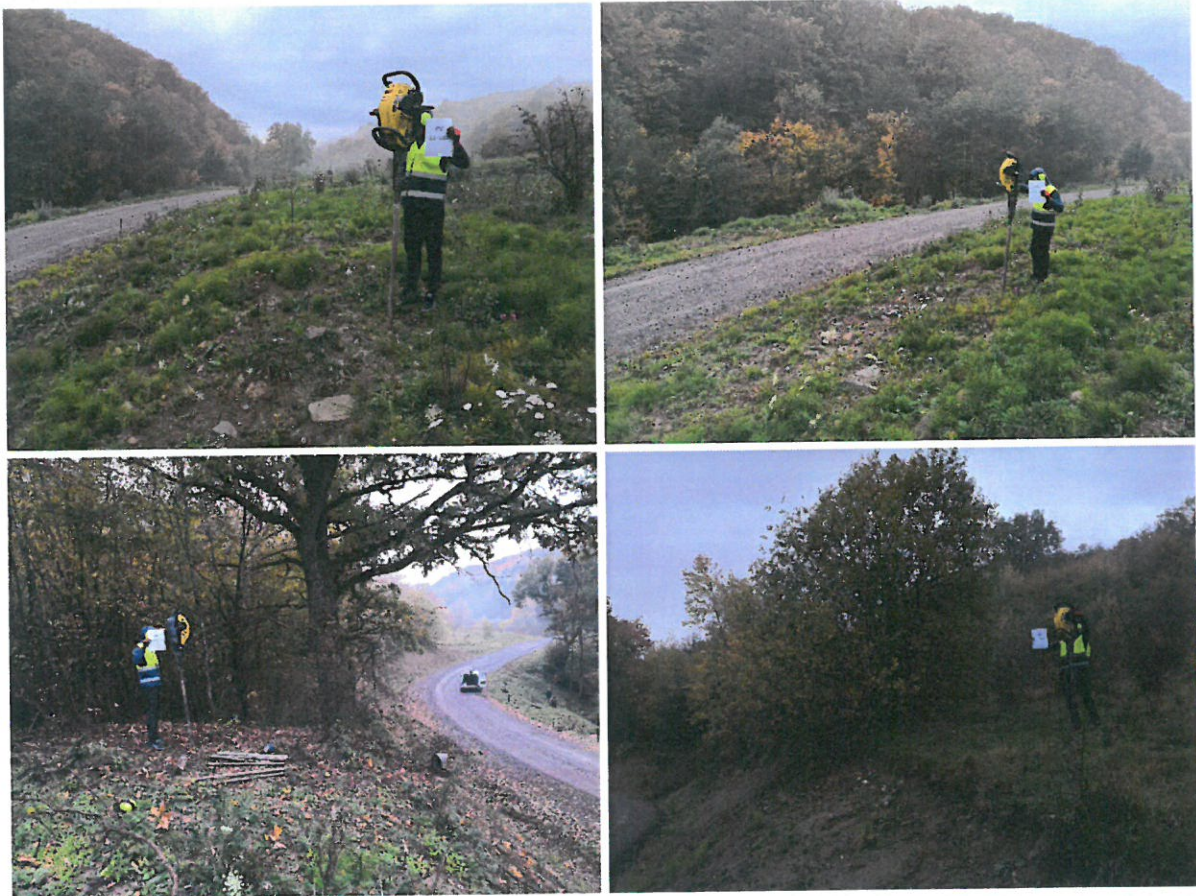
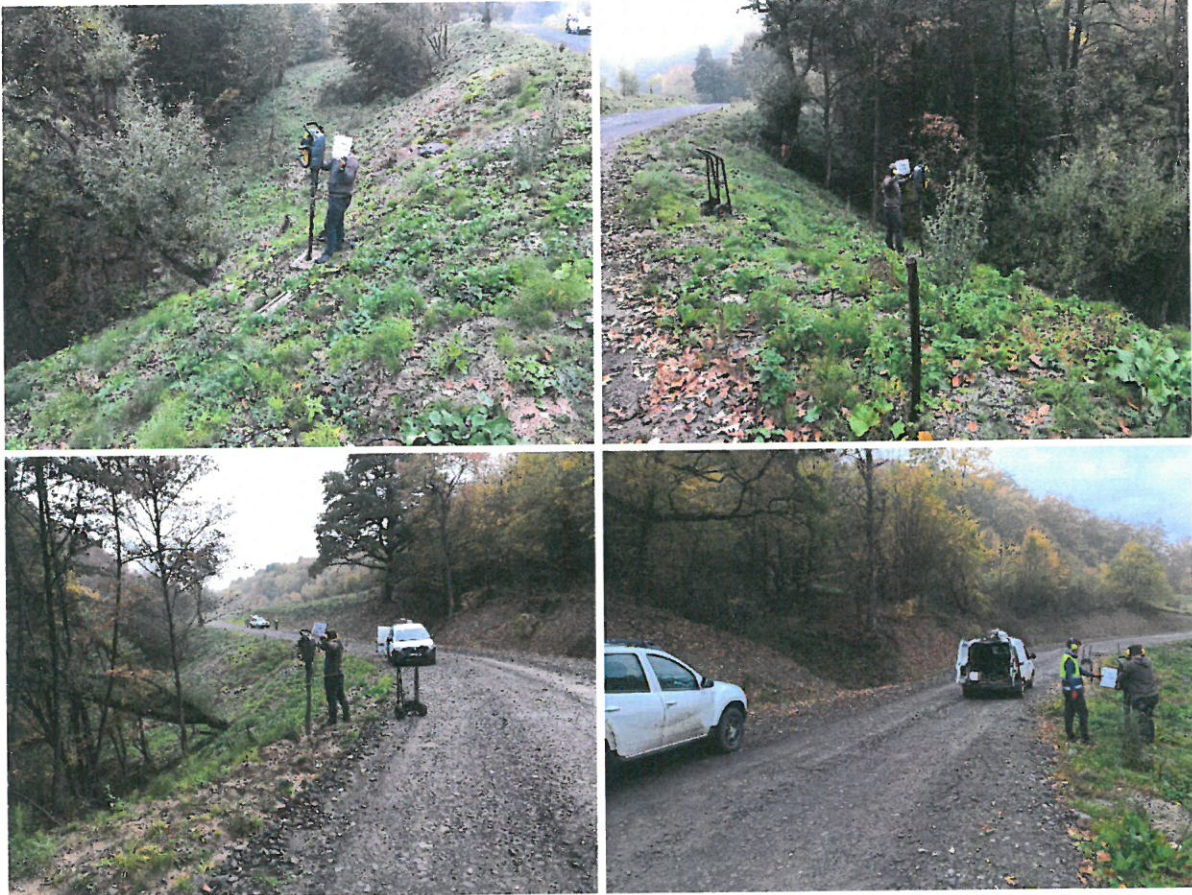
OBIECTIV 4: KM 51+580, Forajele F13, F14, F15, F16, F17, F18 (Nivelul de referință a cotelor și adâncimea forajului s-a raportat la C.T.N. la gura forajului - considerat a fi cota 0.00)

Figura 3.8. Realizare foraje Obiectiv 4

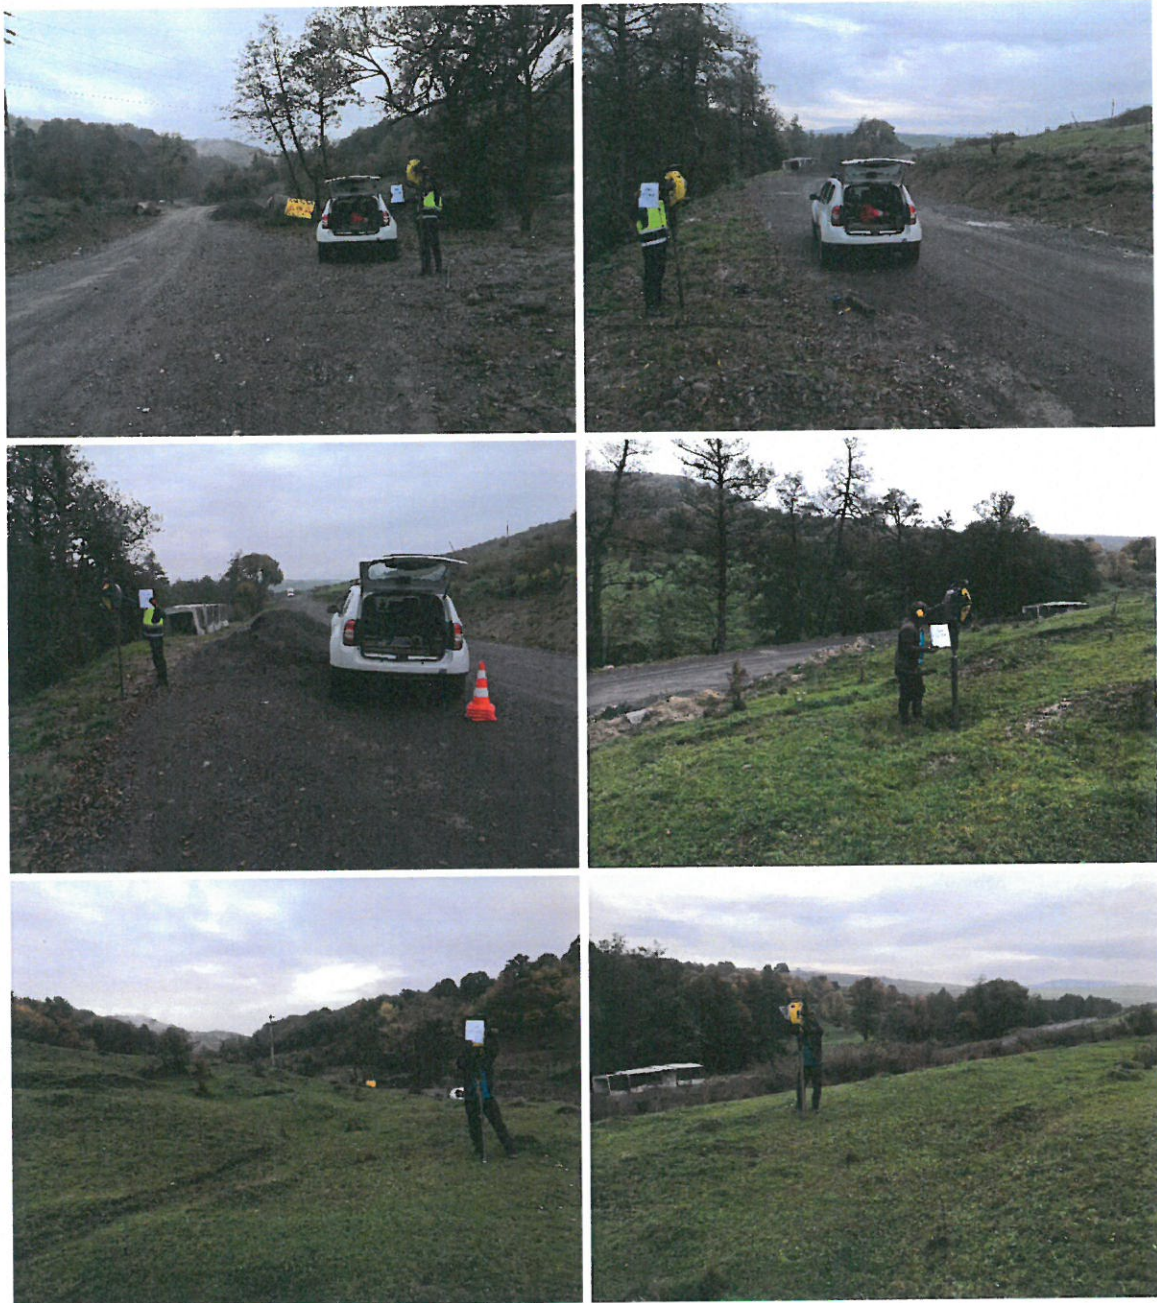
OBIECTIV 5: KM 52+420, Forajele F19, F20, F21, F22, F23, F24 (Nivelul de referință a cotelor și adâncimea forajului s-a raportat la C.T.N. la gura forajului - considerat a fi cota 0.00)

Figura 3.10. Realizare foraje Obiectiv 5

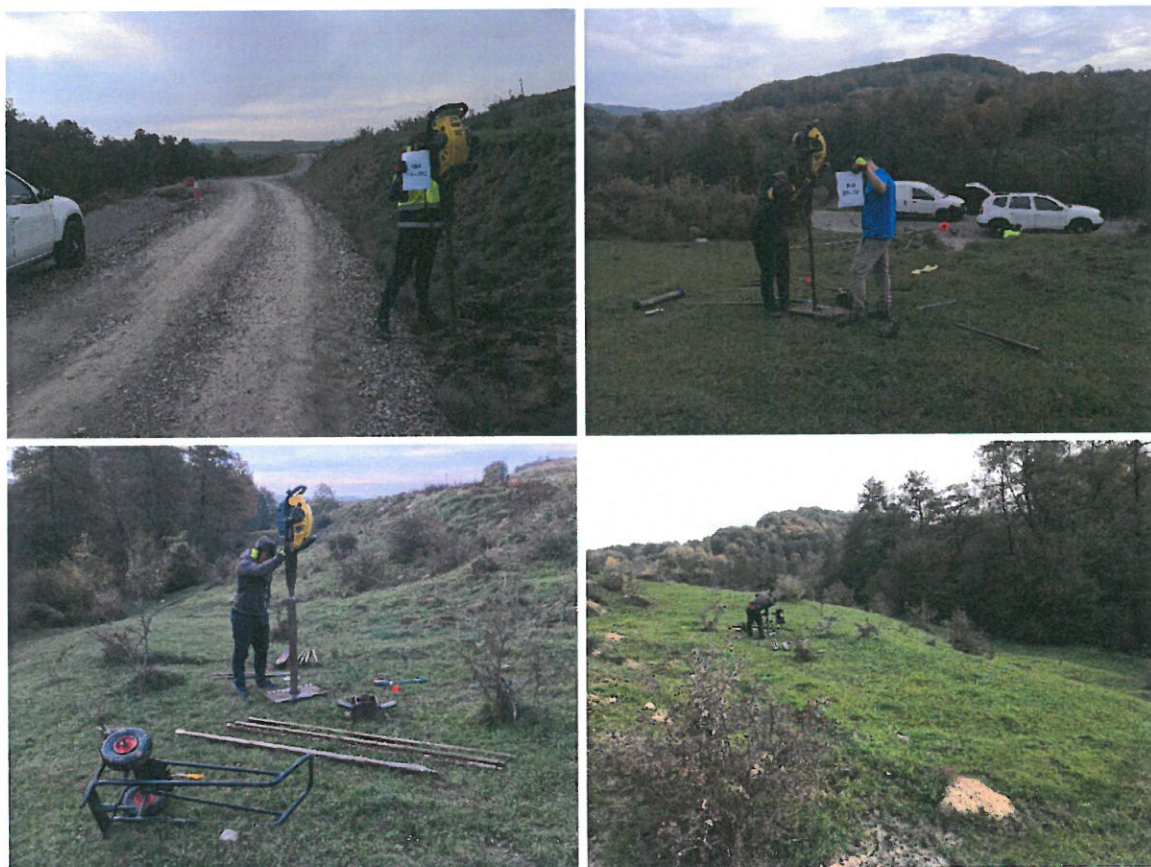
OBIECTIV 6: KM 52+720, Forajele F25, F26, F27 (Nivelul de referință a cotelor și adâncimea forajului s-a raportat la C.T.N. la gura forajului - considerat a fi cota 0.00)

Figura 3.12. Realizare foraje Obiectiv 6

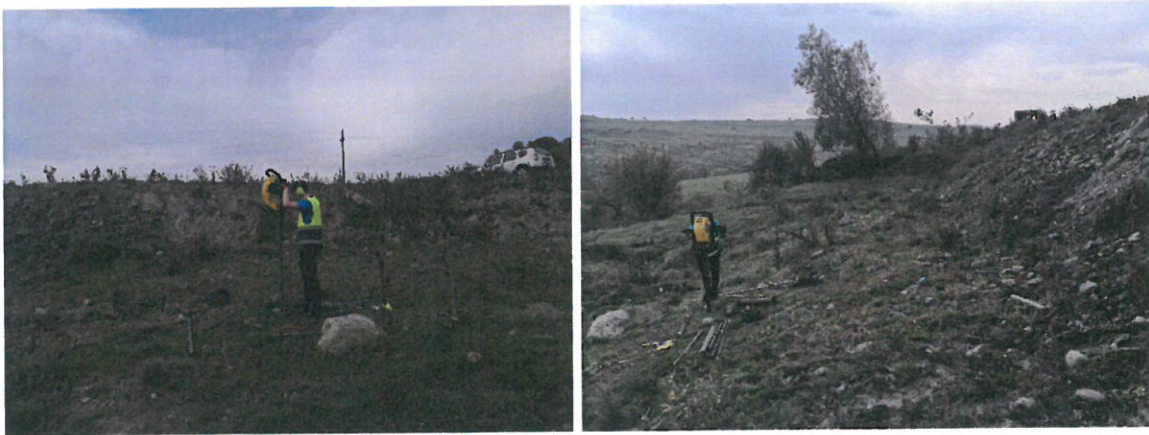
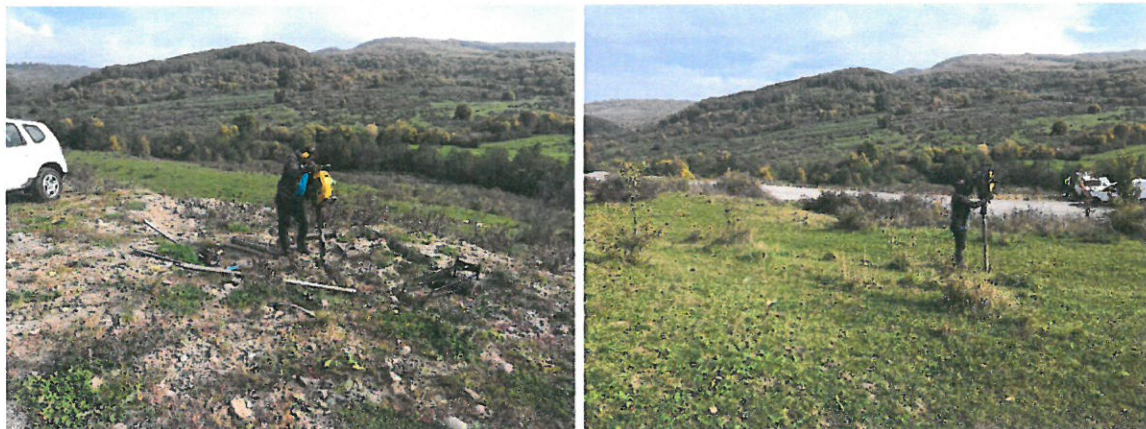
Figura 3.14. Realizare foraje Obiectiv 7

OBIECTIV 7: KM 53+180, Forajele F28, F29, F30 (Nivelul de referință a cotelor și adâncimea forajului s-a raportat la C.T.N. la gura forajului - considerat a fi cota 0.00)

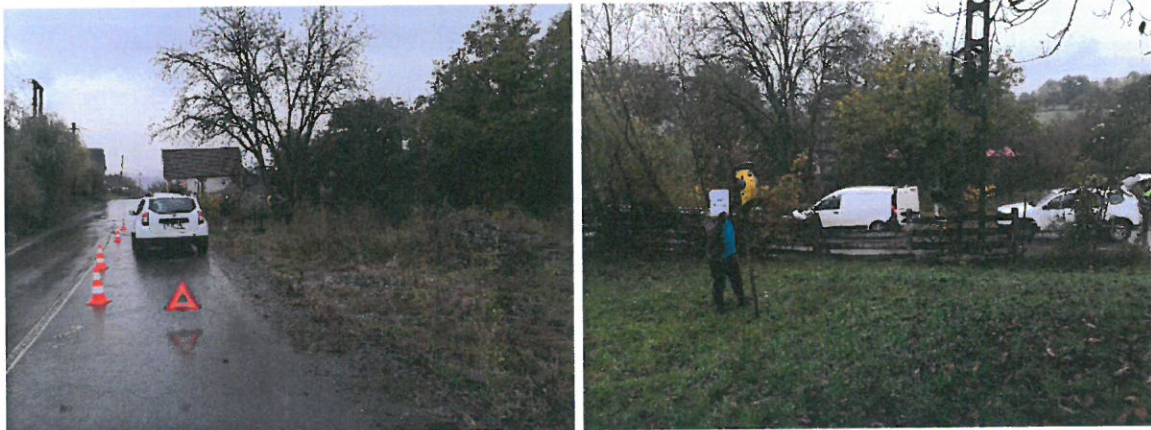
Figura 3.16. Realizare foraje Obiectiv 8

OBIECTIV 8: KM 55+160, Forajele F31, F32 (Nivelul de referință a cotelor și adâncimea forajului s-a raportat la C.T.N. la gura forajului - considerat a fi cota 0.00)
