EXPERTIZĂ TEHNICĂ

REFACERE DJ 134C, KM 19+753-20+288

Beneficiar: CONSILIUL JUDEȚEAN HARGHITA
Elaborator: S.C. DRUMEX S.R.L. CLUJ-NAPOCA

~Noiembrie 2015~

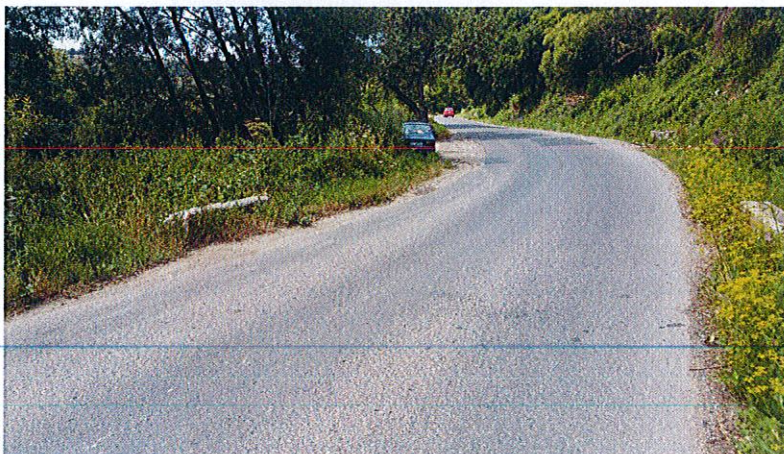
Fig. 1 Traseu drum DJ 134C

Drumul județean DJ134C, pe sectorul studiat prezintă caracteristicile unui traseu de deal, sinuos, având declivități cu valori medii. Lățimea părții carosabile este de cca 5,80 - 6,30 m. Traseul se desfășoară în apropierea pârâului Busniac.
