**EXPERTIZĂ TEHNICĂ, cerință tehnică Af****"REFACERE SI CONSOLIDARE CORP DRUM, PE  
DJ135, KM 69+850 - 70+850, AFECTAT DE  
ALUNECĂRI DE TEREN "**

**BENEFICIAR: Unitatea Administrativ Teritorială JUDETUL HARGHITA  
AMPLASAMENTUL LUCRĂRII: ROMÂNIA, JUDEȚUL HARGHITA,  
DJ 135, KM 63+957 – 73+297, SECTOR DE REFERINȚĂ KM 69+850 –  
70+850**

**Nr. înreg. 2120/IUNIE/2020**

**IUNIE 2020**

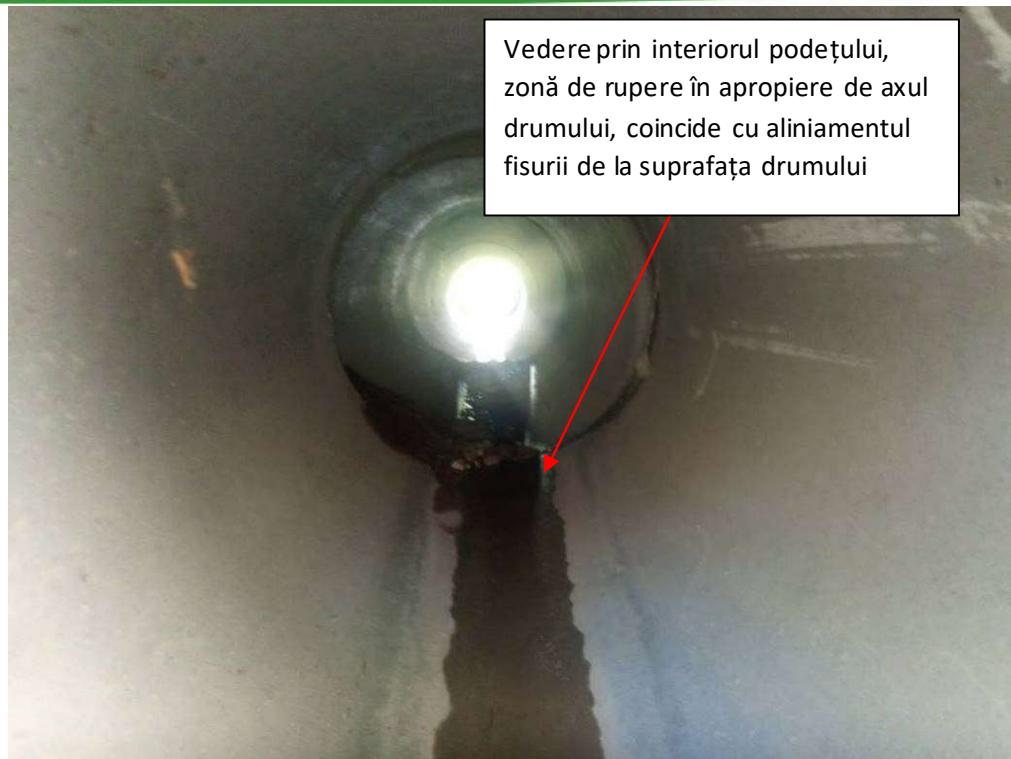
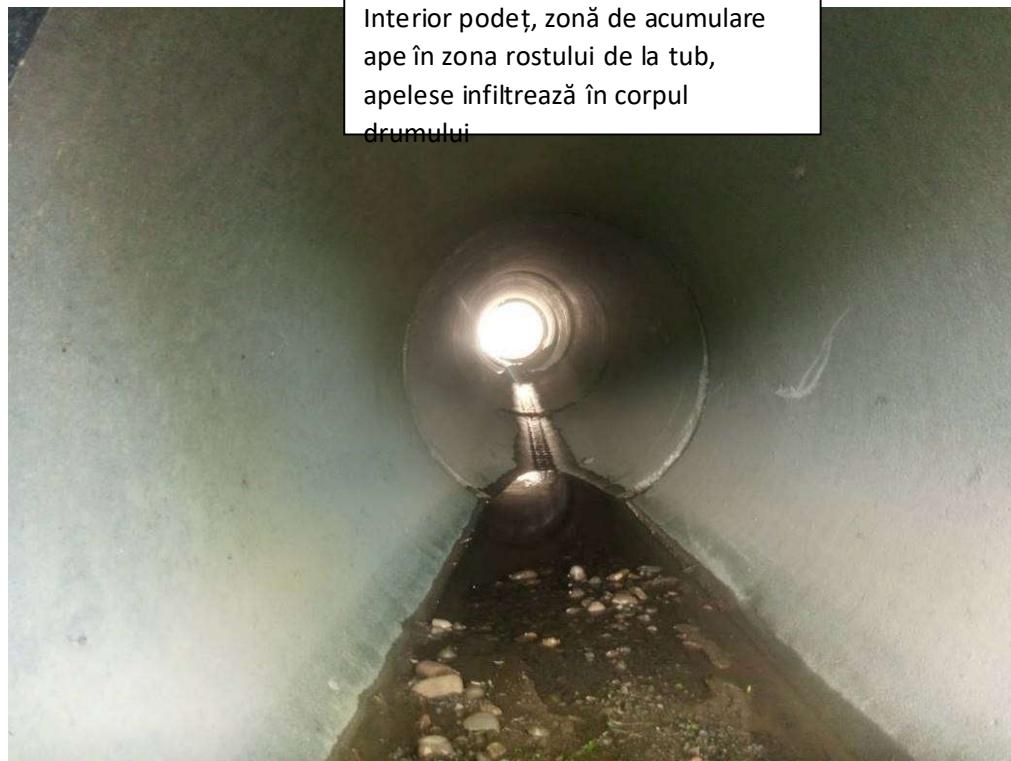
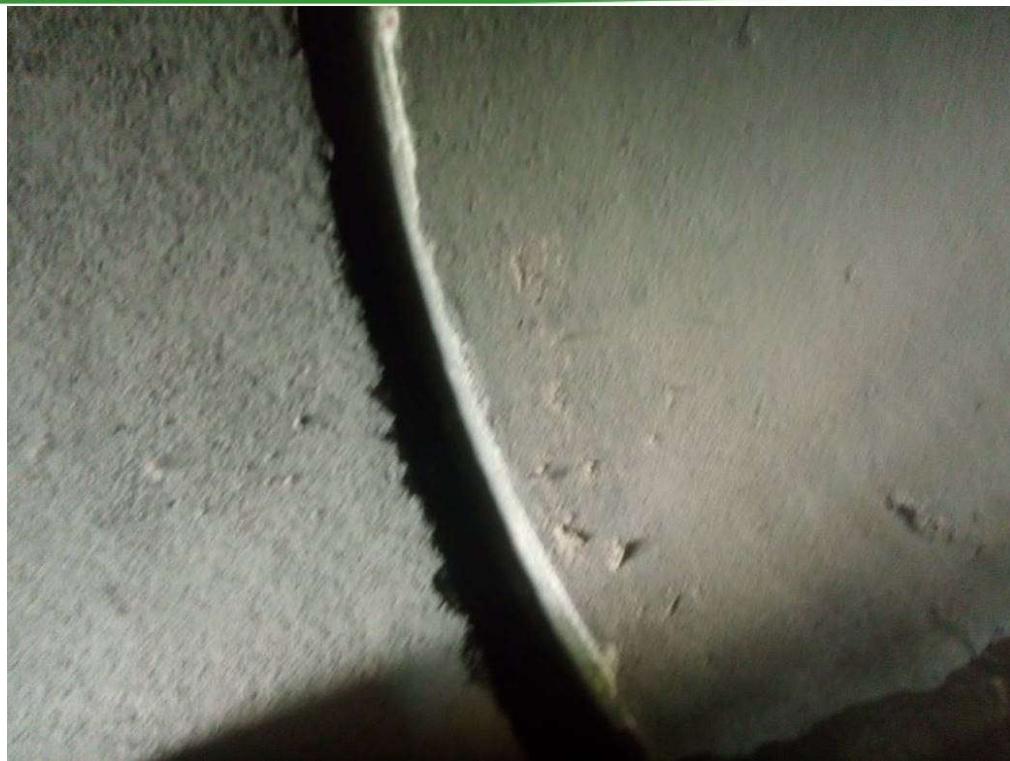
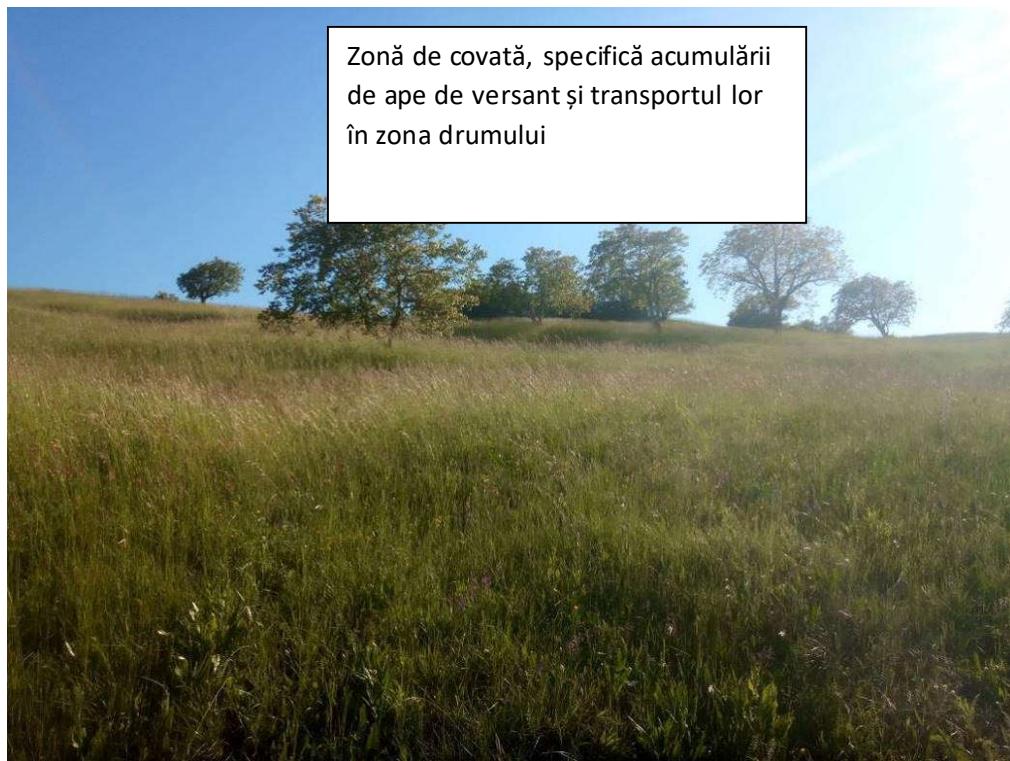
- Podețul existent este afectat de forme de alunecare, fiind vizibile tasări diferențiate, aspect vălurit iar zona a fost reasfaltată;
- Tuburile sunt deplasate iar apa se infiltrează în zona fundației podețului;
- Taluzul de debleu este afectat de forme de eroziune, o parte din materialul erodat a ajuns în secțiunea șanțului;
- Evacuarea podețului nu este amenajată corespunzător, o parte din apele colectate ajung imediat pe taluzul de rambleu și creează riscul de infiltrare – alunecare a taluzului;
- Șanțul din amonte (spre poziția km 69+900) este fisurat iar apa se infiltrează pe sub șanț:

Fisură longitudinală în zona axului drumului, în imediata vecinătate a podețului

8. În apropierea poziției km 70+400 este necesar să se prevedea un podeț  $\Phi 1000$  în locul podețului existent de  $\Phi 600$ , având în vedere zona de preluare a apelor pluviale de aproximativ 800-900 m de-a lungul drumului DJ135, dar și gradul de degradare constatat la momentul decoperirii a podețului existent.

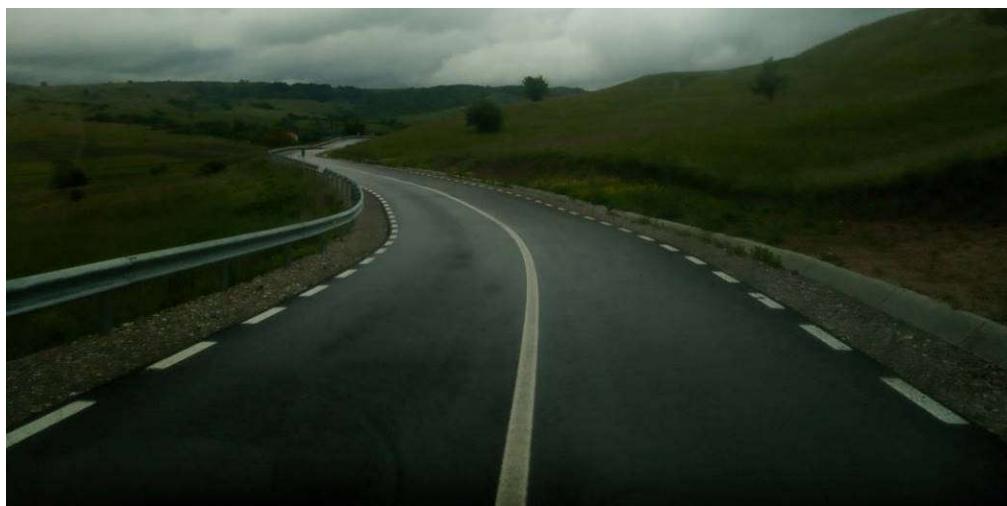
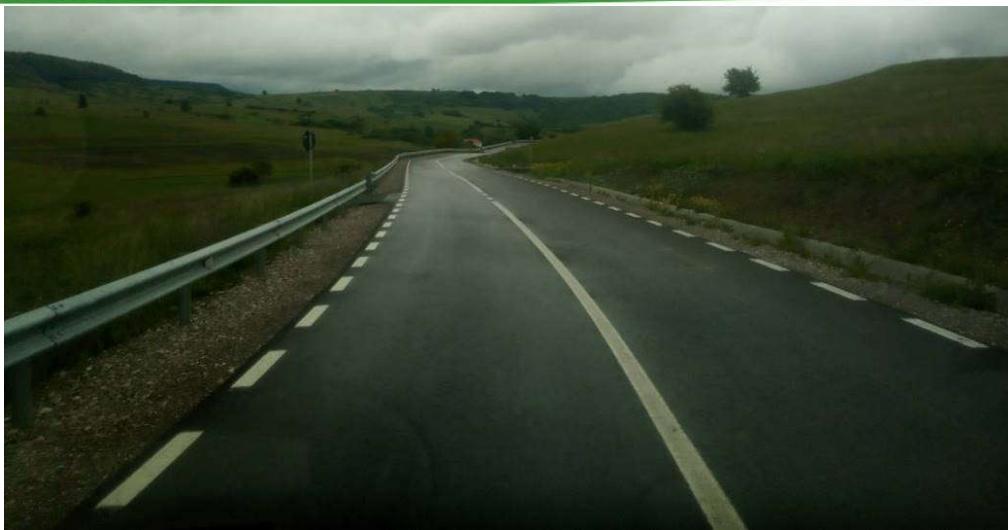
**Zona 3. km 70+025 – km 70+155**

- Pe zona de rambleu nu au fost identificate elemente clare care să pună în evidență existența unor alunecări mai vechi sau alunecări noi aflate la un stadiu incipient;
- Corpul drumului nu prezintă fisuri sau crăpături;
- Pe zona de debleu, a fost identificat un taluz afectat de forme de eroziune, iar șanțul din beton existent, este crăpat pe alocuri. Apa provenită de pe taluz antrenează particule fine și există riscul de colmatare a șanțului. O parte din apa colectată de șanț se infiltrează prin zonele cu crăpături;

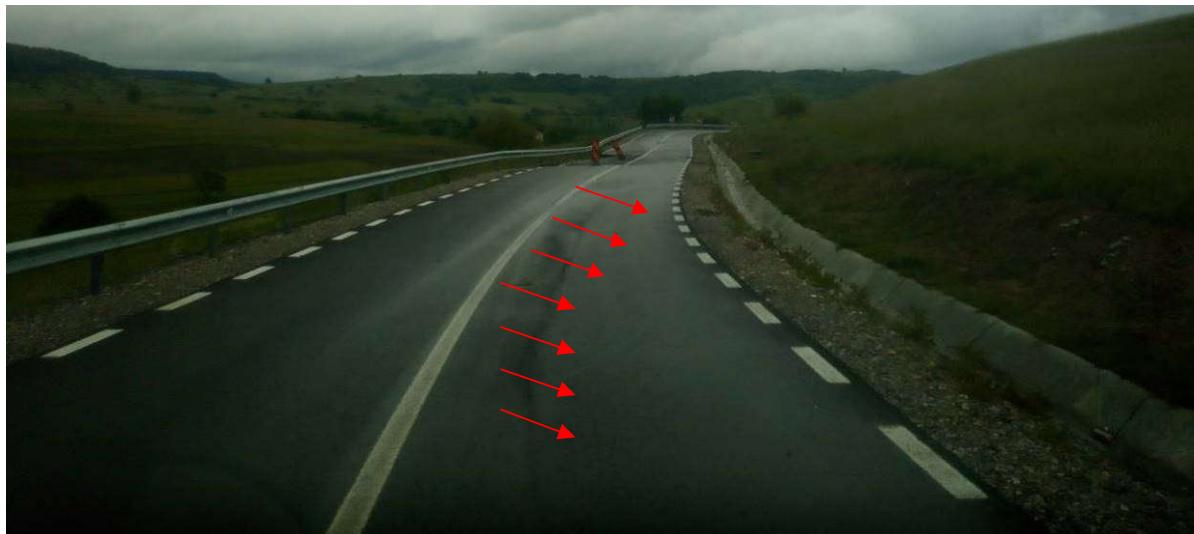
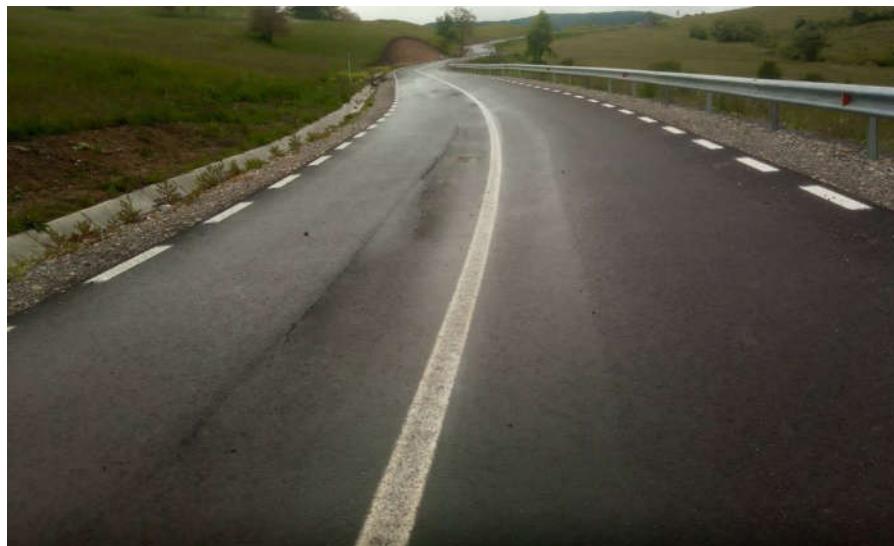
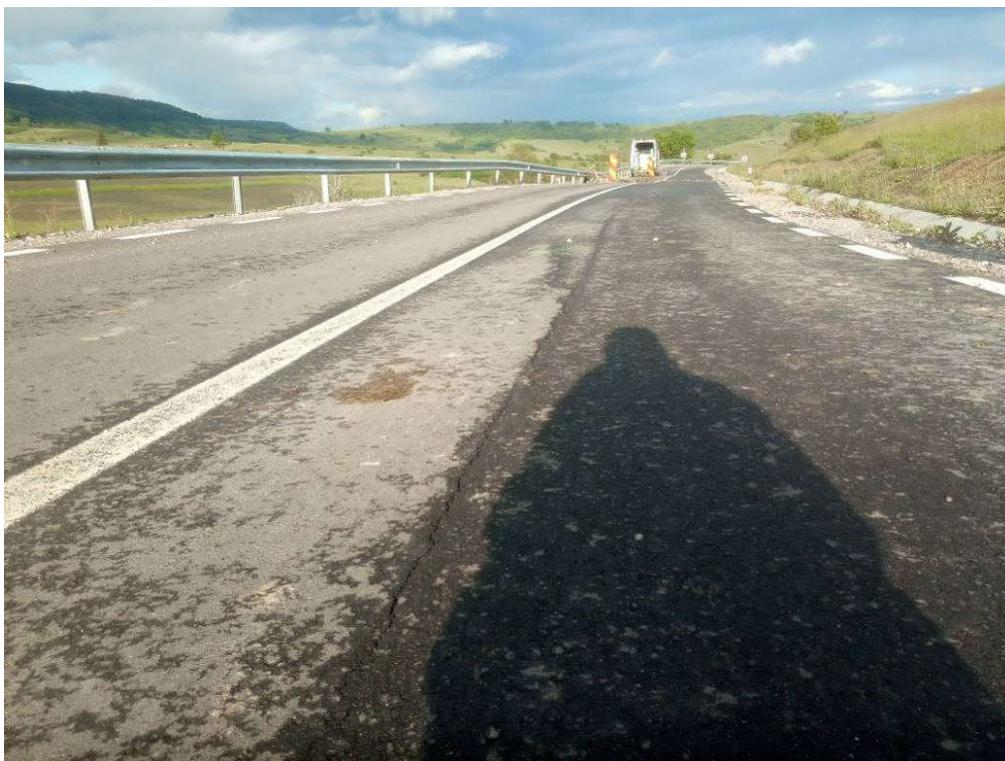
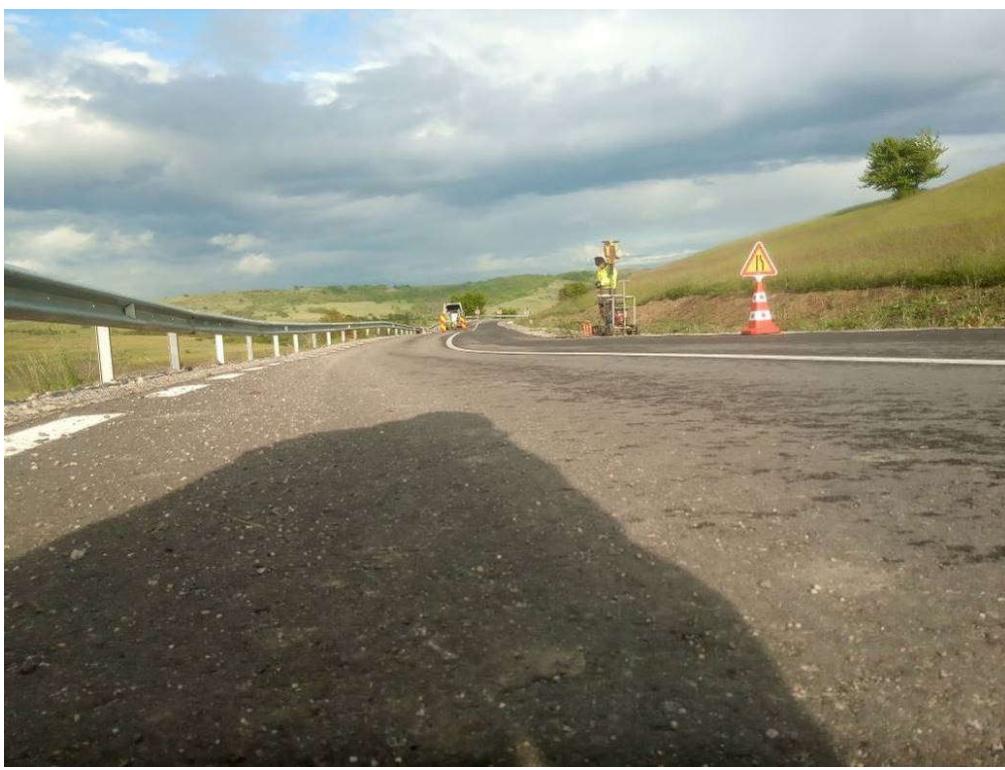
Zona 4. km 70+155 – km 70+170

- În corpul drumului a fost identificată o fisură longitudinală pe o lungime de aprox. 15m;
- Sectorul de drum pe această porțiune are un aspect vălurit;

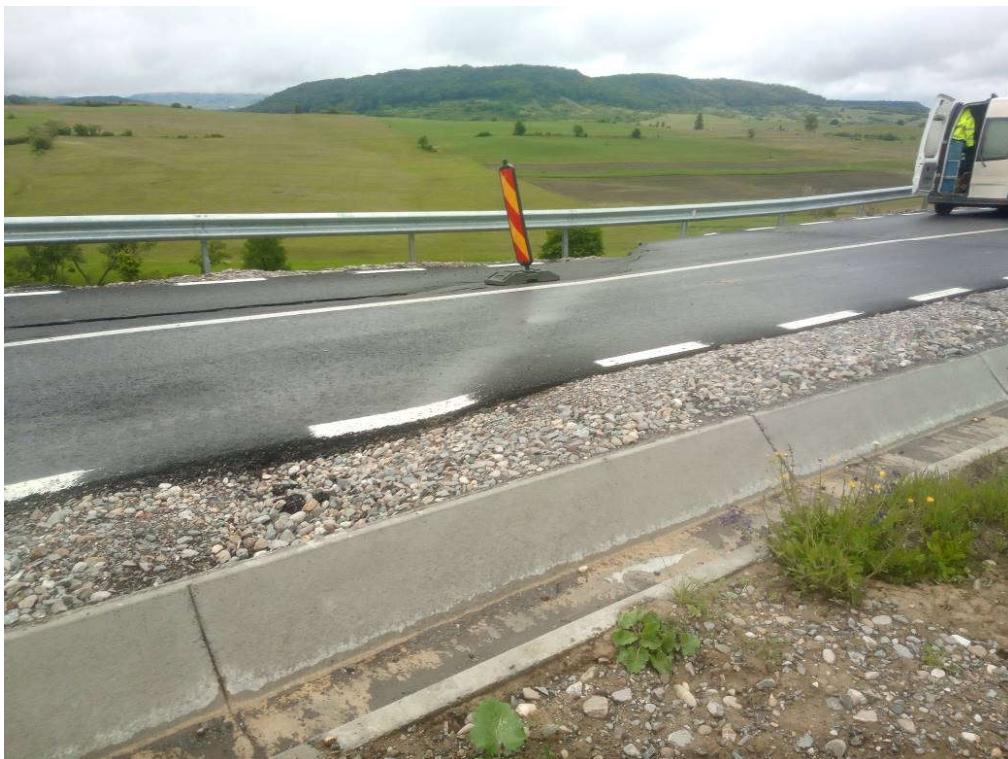
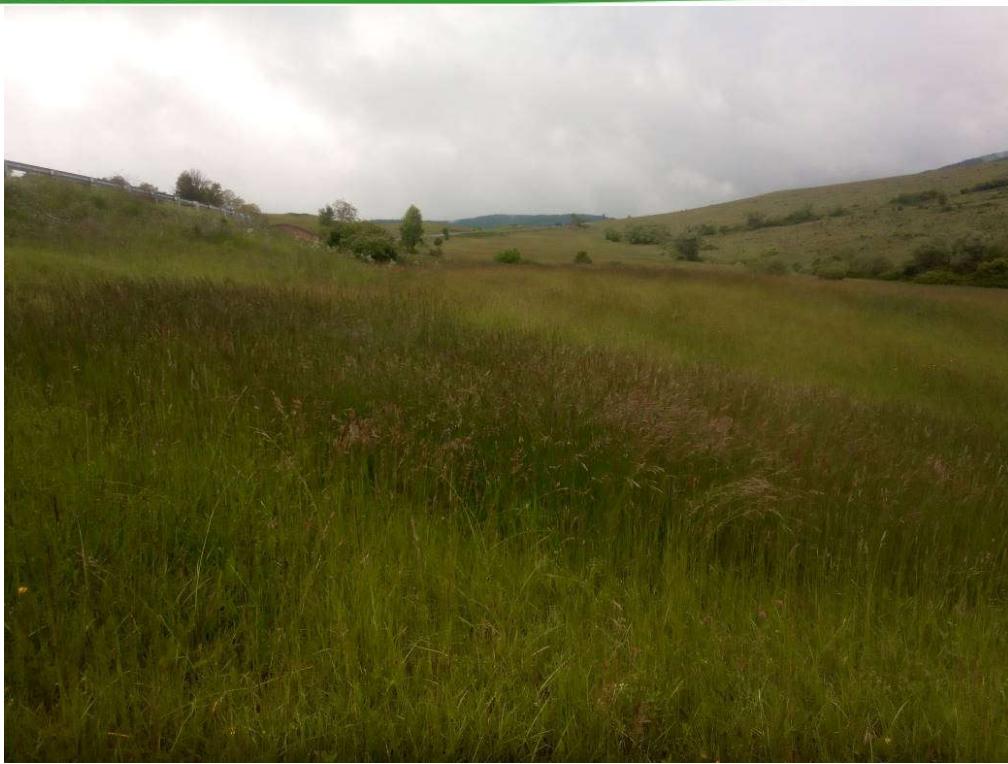
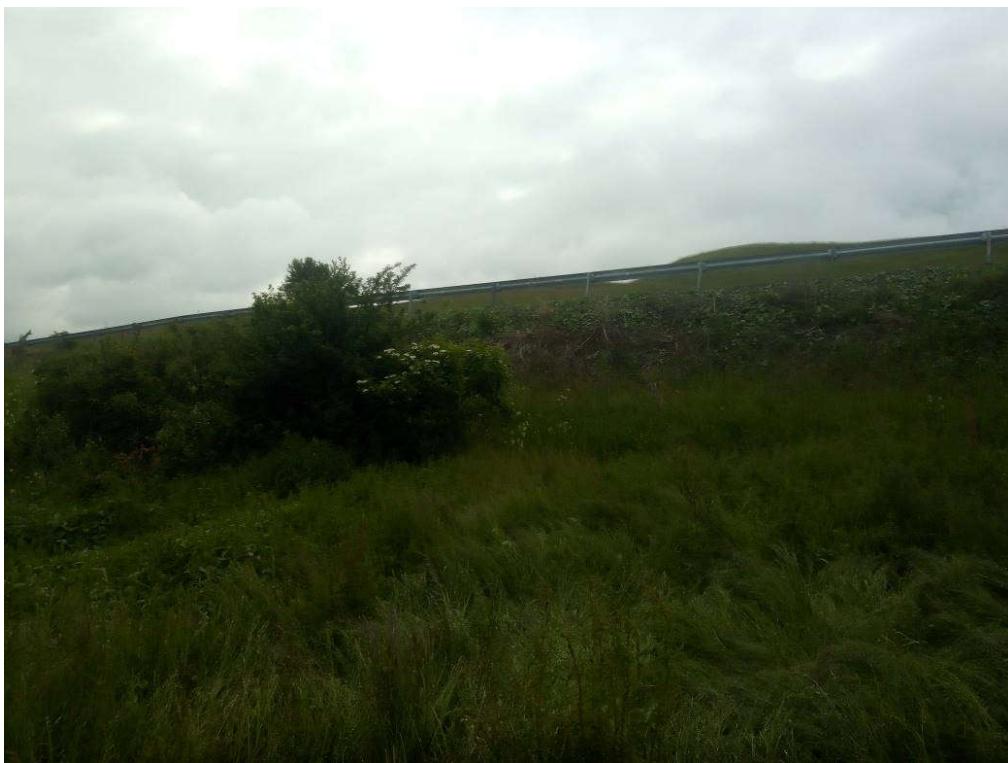
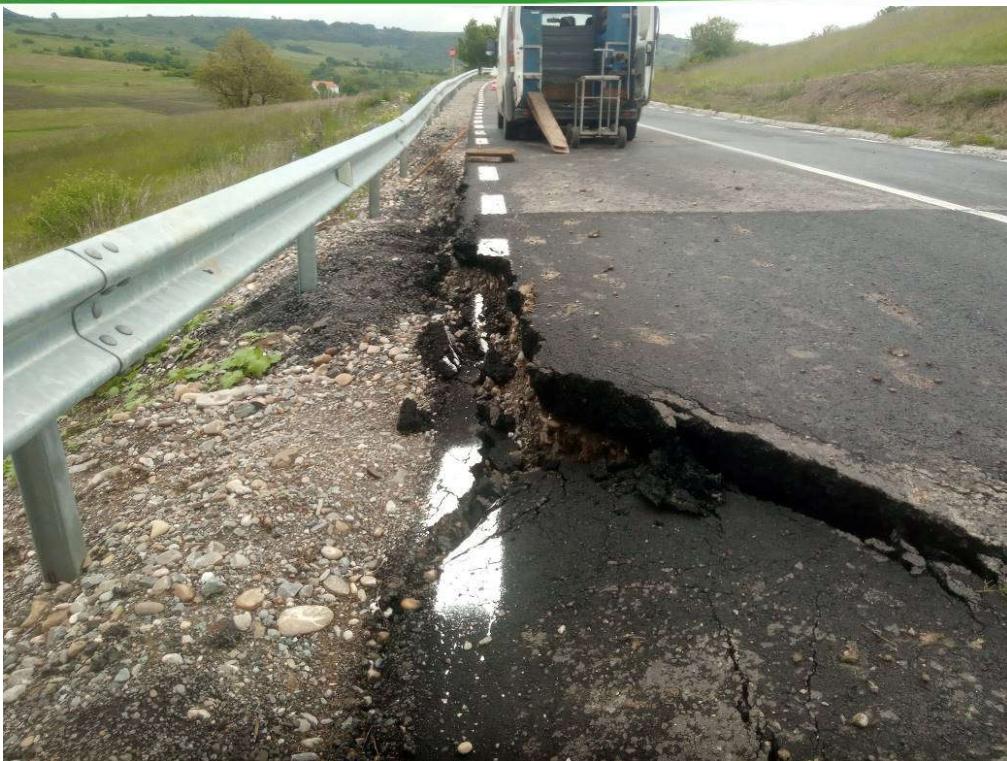
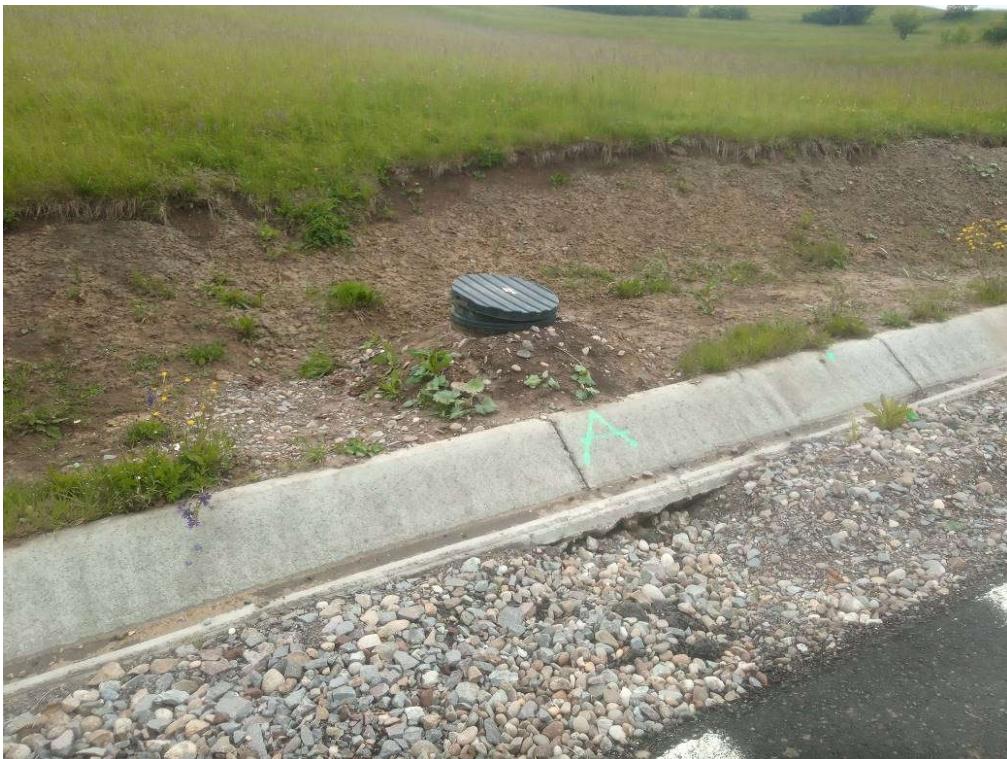
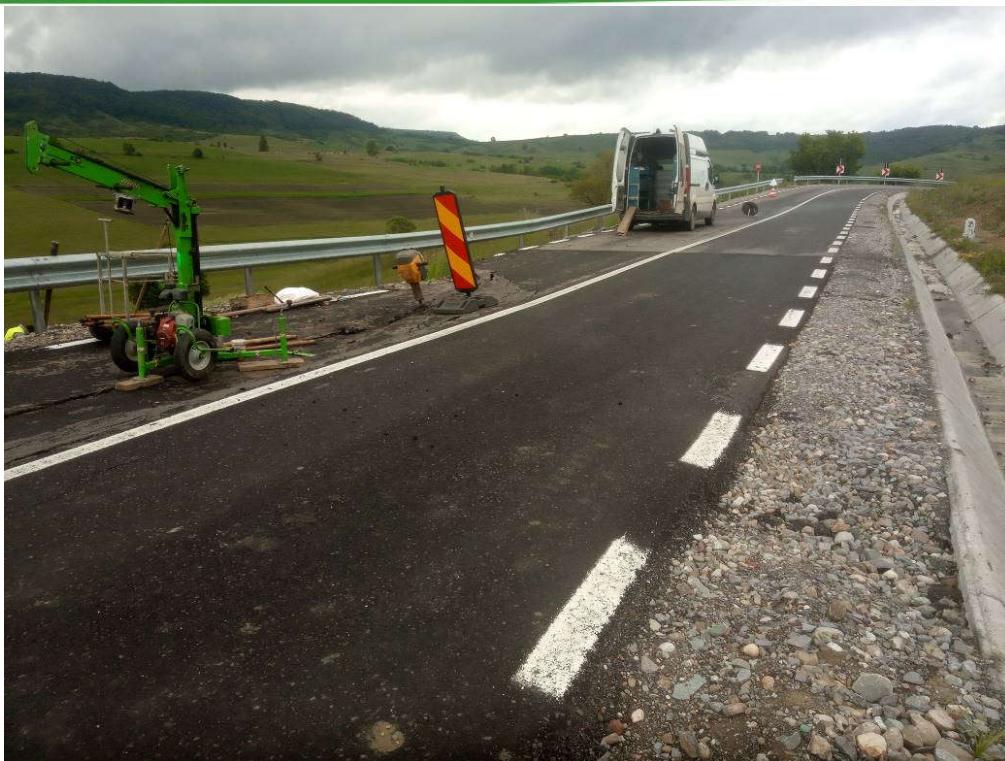
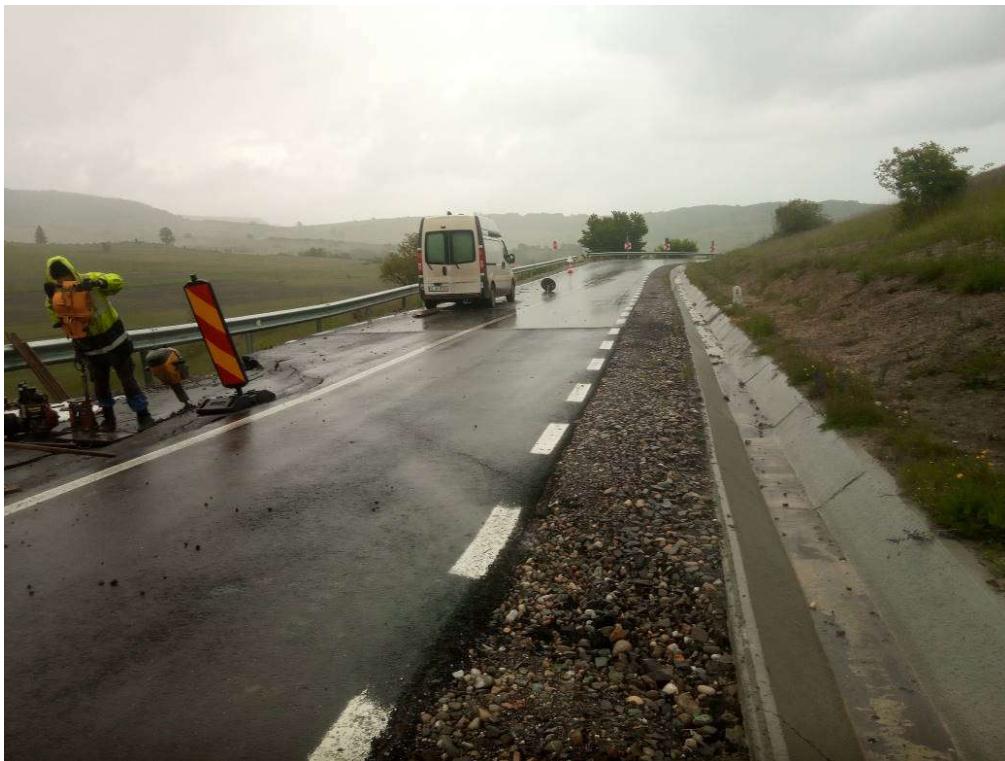
Zona 5. km 70+170 – km 70+200

- Corpul drumului este afectat de o alunecare de teren, cu o treaptă principală de rupere creată în corpul drumului și crăpături desvoltate până în zona de acostament amonte;

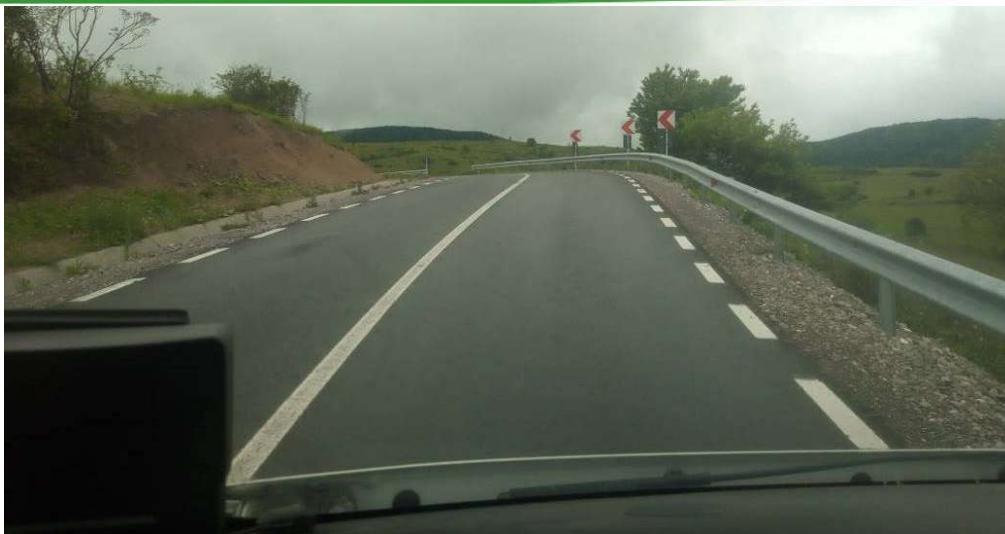
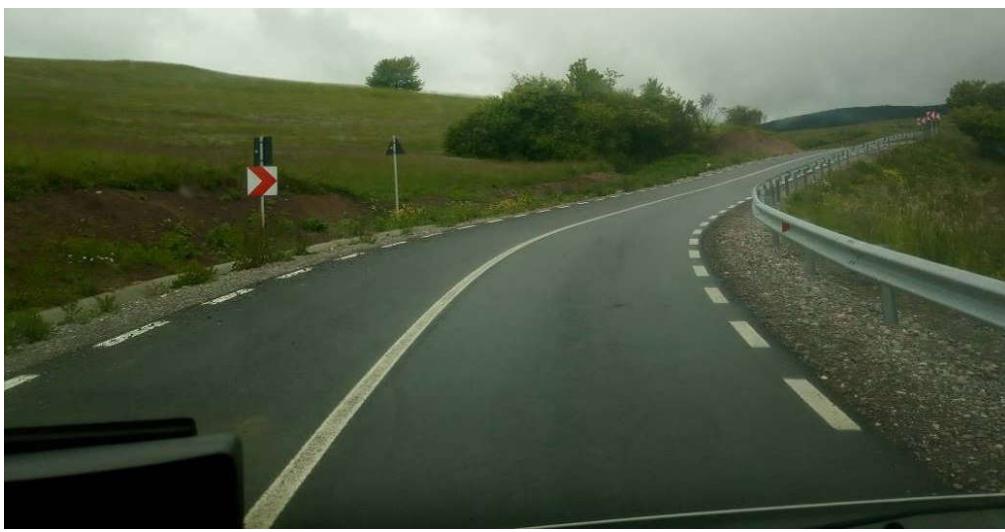
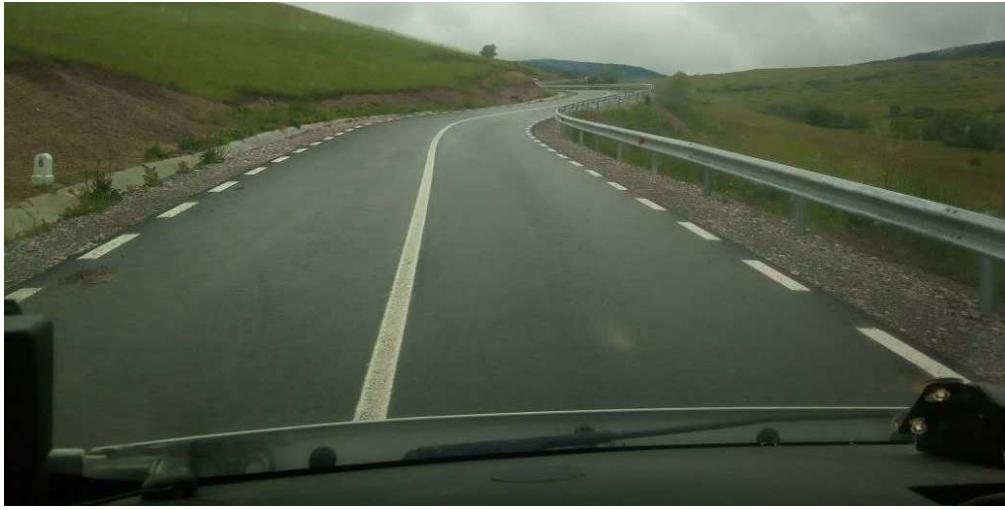
*Zona 6: km 70+200 – 70+600*

- Pe zona de rambleu nu au fost identificate elemente care să pună în evidență existența unor alunecări mai vechi sau alunecări noi aflate la un stadiu incipient;
- Corpul drumului nu prezintă fisuri sau crăpături;

- Pe zona de debleu, a fost identificat un taluz afectat de forme de eroziune, iar șanțul din beton existent, este crăpat pe alocuri. Apa provenită de pe taluz antrenează particule fine și există riscul de colmatare a șanțului. O parte din apa colectată de șanț se infiltrează prin zonele cu crăpături;
- Atât în zona de aval cât și pe zona de amonte, ortofotoplanurile pun în evidență un aspect frământat al versantului;
- Șanțul prezintă în zona rosturilor distanțe de aprox. 1..2cm prin care se infiltrează apa în totalitate în zona terasamentului de drum

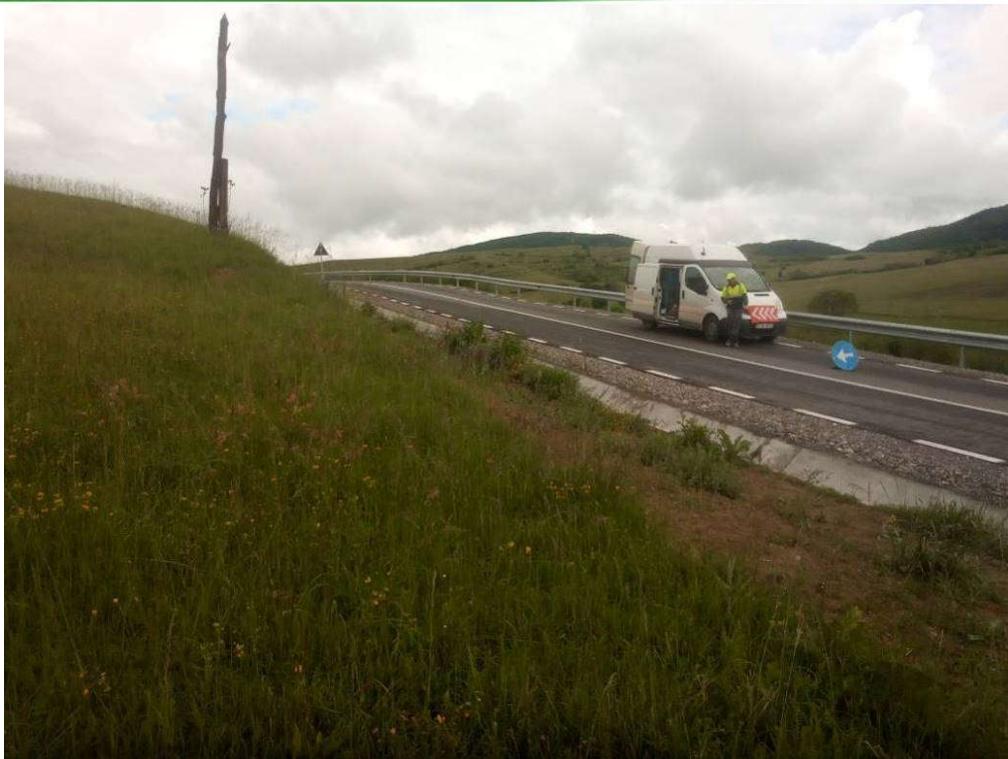
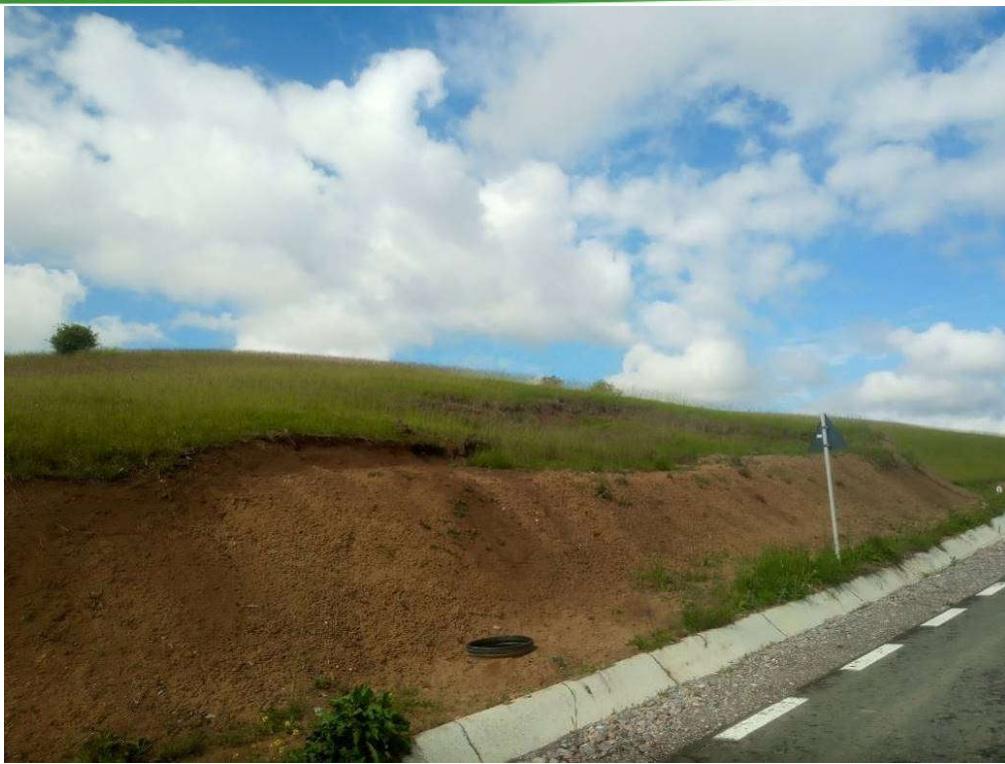
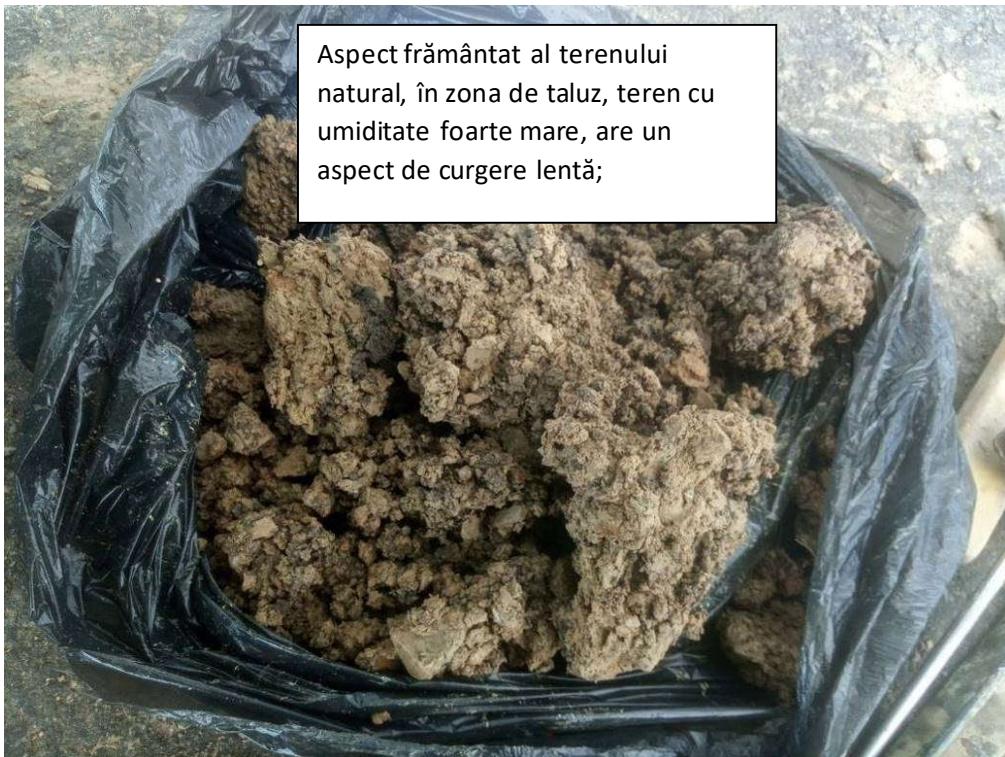
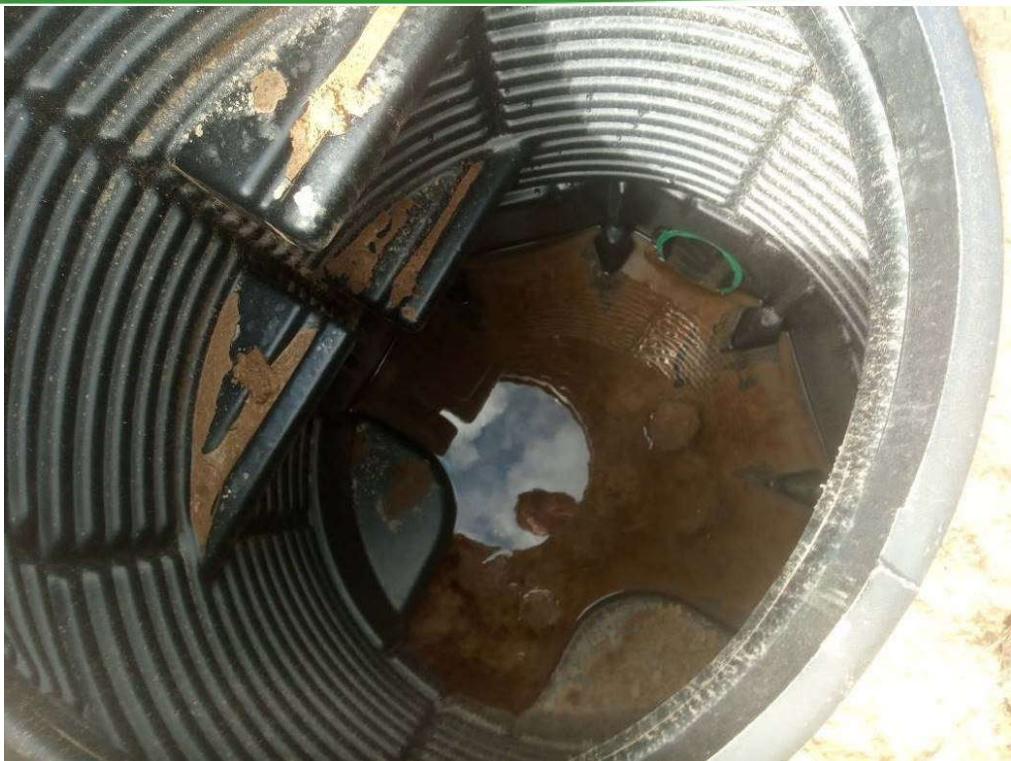
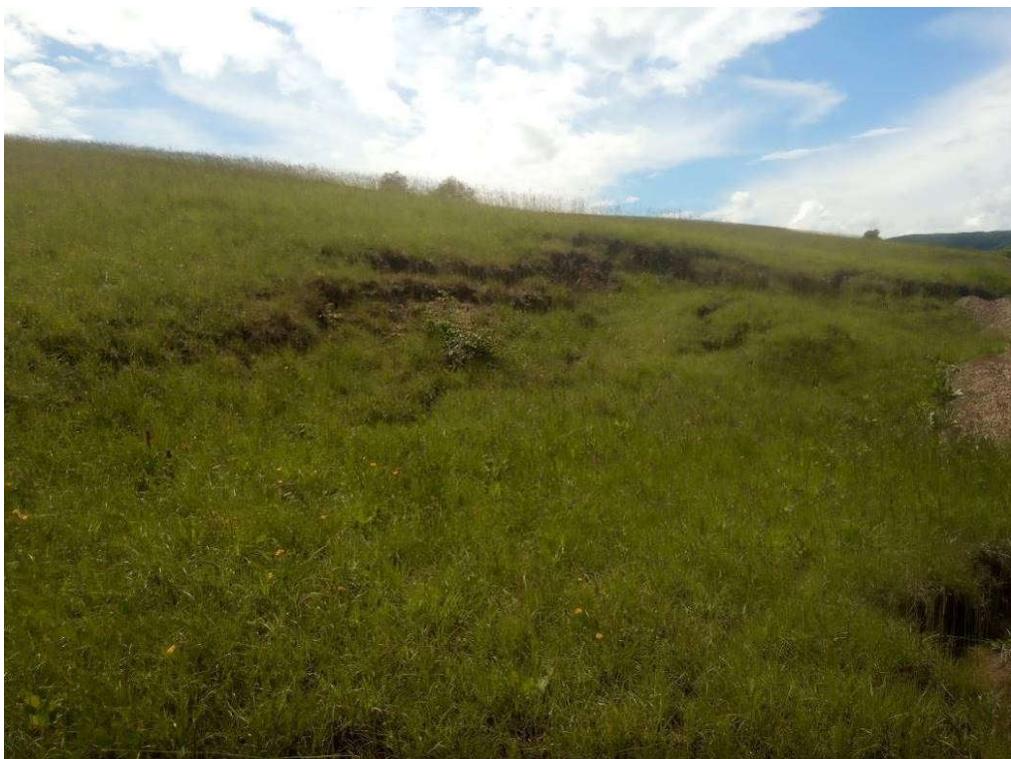
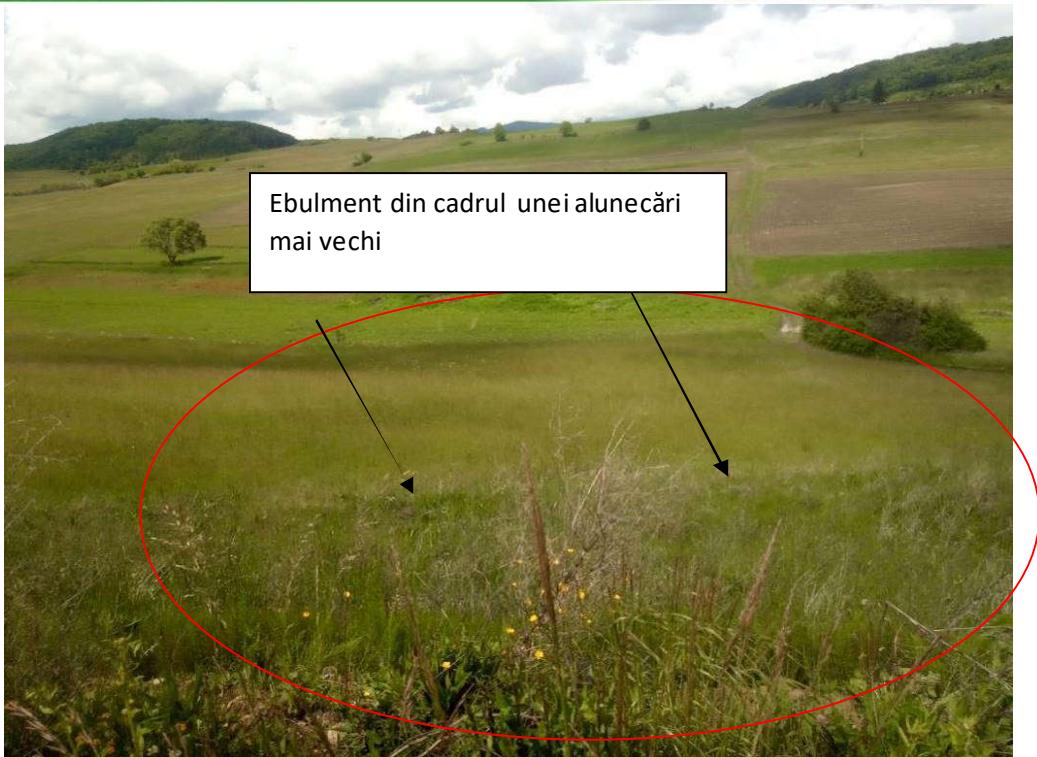
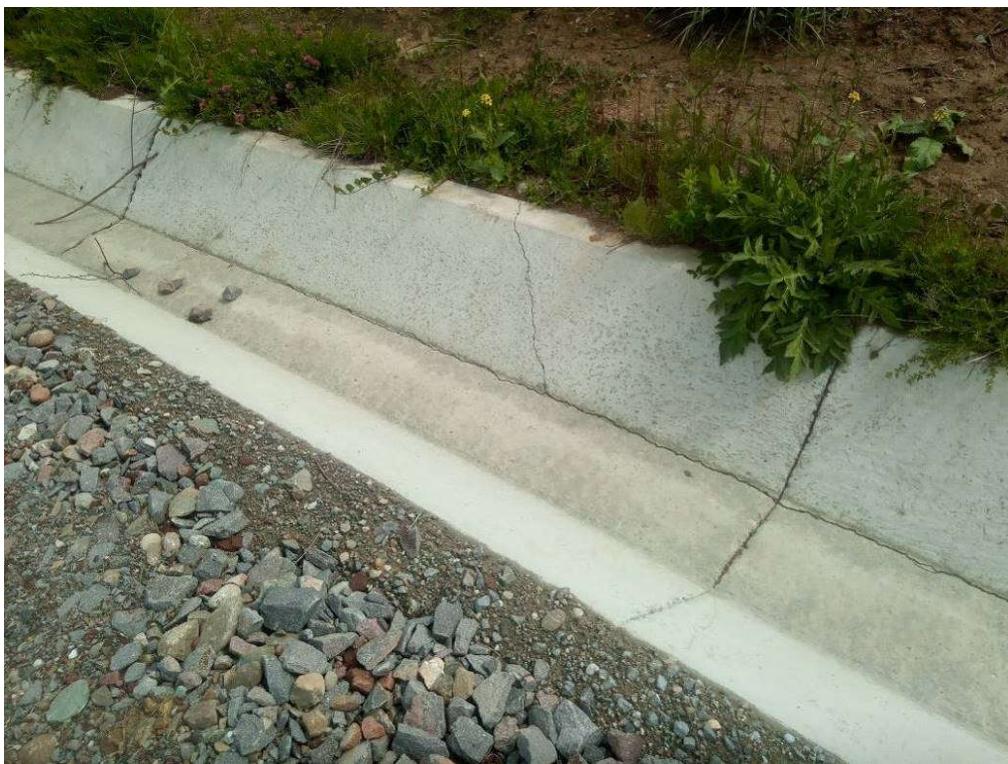
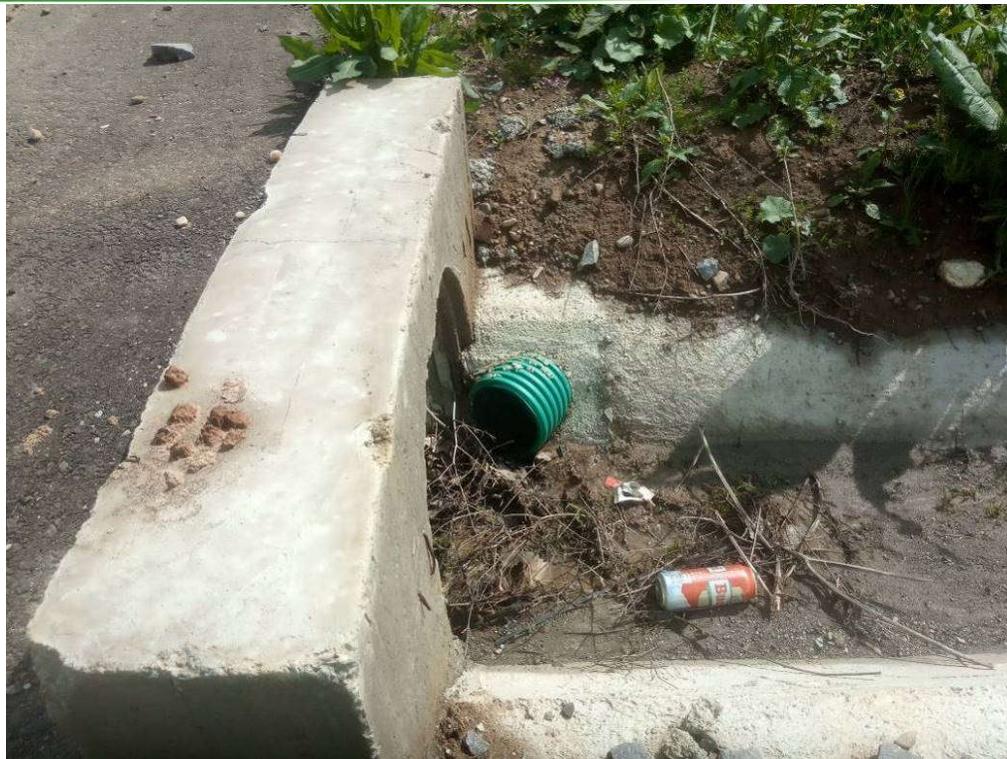
Vizită pe teren in data de 01.06.2020

- Pe zona de debleu a fost identificat un taluz profilat, cu evidențiere forme de eroziune;
- Șanțul din beton este fisurat și crăpat pe alocuri, iar în zonarosturilor s-a creat o distanță de aprox. 1 cm ce permite apei să se infiltreze;
- În zona podețului ce face accesul pe un drum lateral, șanțul este parțial colmatat;
- În corpul drumului au fost identificate fisuri sub formă de semicerc, similare cu zona 5 – Alunecare 1. Se poate afirma faptul că este în discuție o alunecare de teren aflată în desfășurare, cu viteză mică de alunecare, cu risc ridicat de cedare și afectare a corpului drumului;
- Pe zona de rambleu a fost identificată vegetație abundantă specifică zonelor de băltire;
- Sistemul de drenaj existent în zona căminului este parțial colmatat;
- Apele ce curg de pe versant se infiltrează pe sub șanțul din beton;

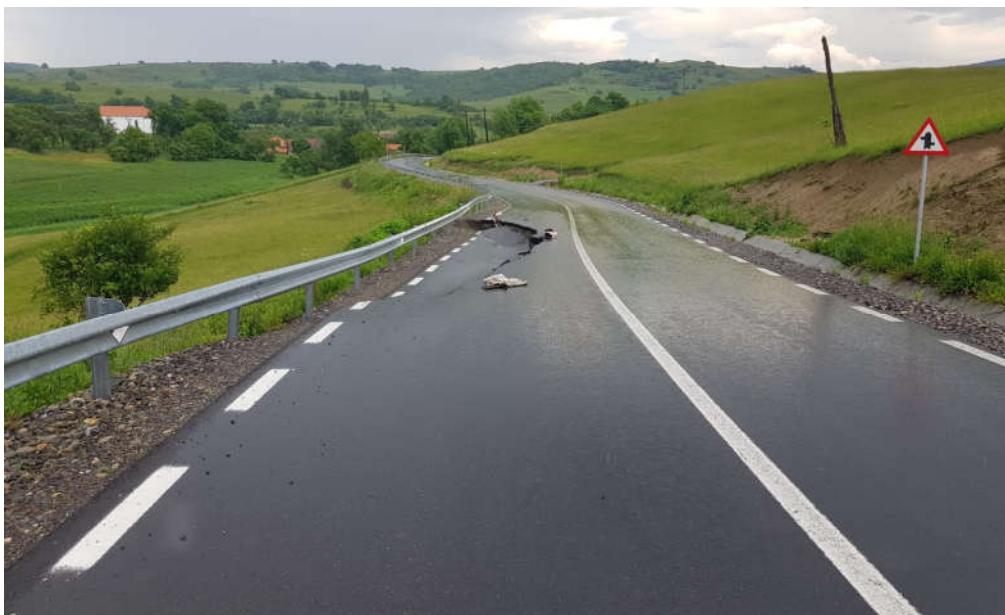
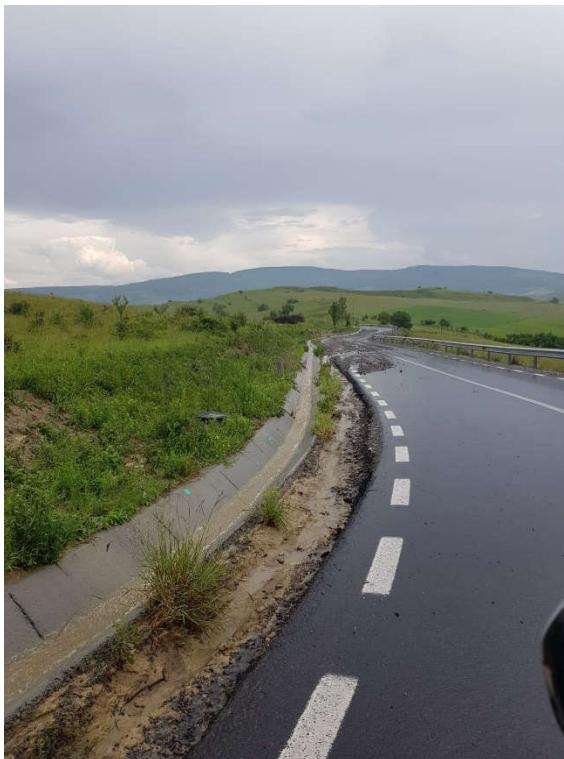
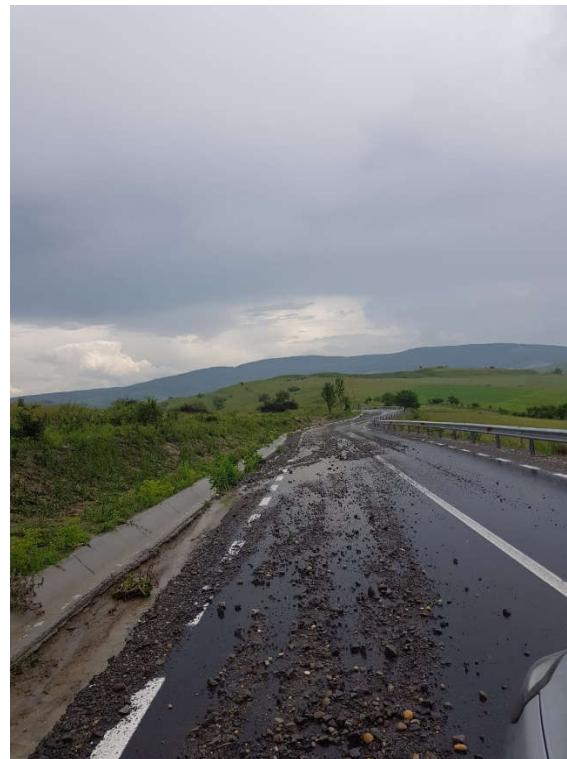
**Vizită pe teren în data de 18.06.2020 – în urma unor precipitații abundente**

- Fisurile incipiente identificate la momentul vizitei pe teren din data de 01.06.2020 s-au transformat în alunecare de teren;
- Volumul foarte mare de apă căzut într-un timp relativ scurt a condus la șiroirea apelor pe suprafața drumului;
- Formele de eroziune de pe taluzurile adiacente s-au accentuat.
