**EXPERTIZĂ TEHNICĂ, cerință tehnică Af****"REFACERE SI CONSOLIDARE CORP DRUM, PE  
DJ135, KM 69+850 - 70+850, AFECTAT DE  
ALUNECĂRI DE TEREN "**

**BENEFICIAR: Unitatea Administrativ Teritorială JUDETUL HARGHITA  
AMPLASAMENTUL LUCRĂRII: ROMÂNIA, JUDEȚUL HARGHITA,  
DJ 135, KM 63+957 – 73+297, SECTOR DE REFERINȚĂ KM 69+850 –  
70+850**

**Nr. înreg. 2120/IUNIE/2020**

**IUNIE 2020**

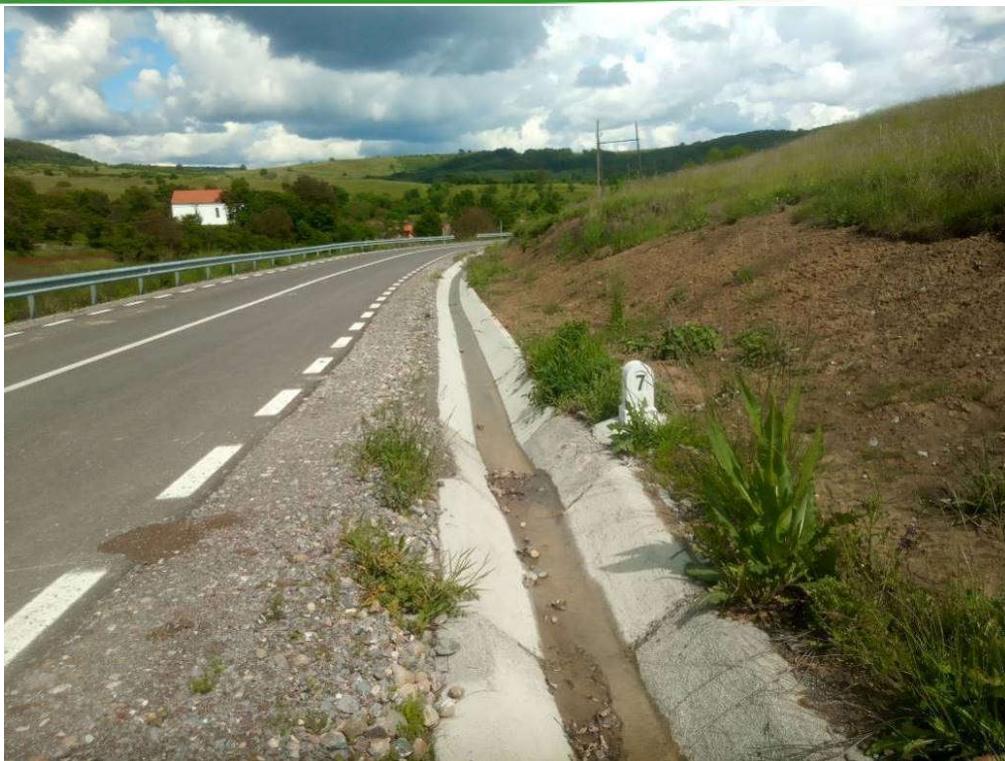
*Fig. 13 Situația existentă a sectorului de drum la momentul vizitei în teren, pe fiecare zonă delimitată, funcție de problemele identificate*

- Pe zona de rambleu nu au fost identificate elemente care să pună în evidență existența unor alunecări mai vechi sau alunecări noi aflate la un stadiu incipient;
- Corpul drumului nu prezintă fisuri sau crăpături;
- Pe zona de debleu, a fost identificat un taluz afectat de forme de eroziune, iar șanțul din beton existent, este crăpat pe alocuri. Apa provenită de pe taluz antrenează particule fine și există riscul de colmatare a șanțului. O parte din apa colectată de șanț se infiltrează prin zonele cu crăpături;
- Șanțul prezintă în zona rosturilor distanțe de aprox. 1..2cm prin care se infiltrează apa în totalitate în zona terasamentului de drum

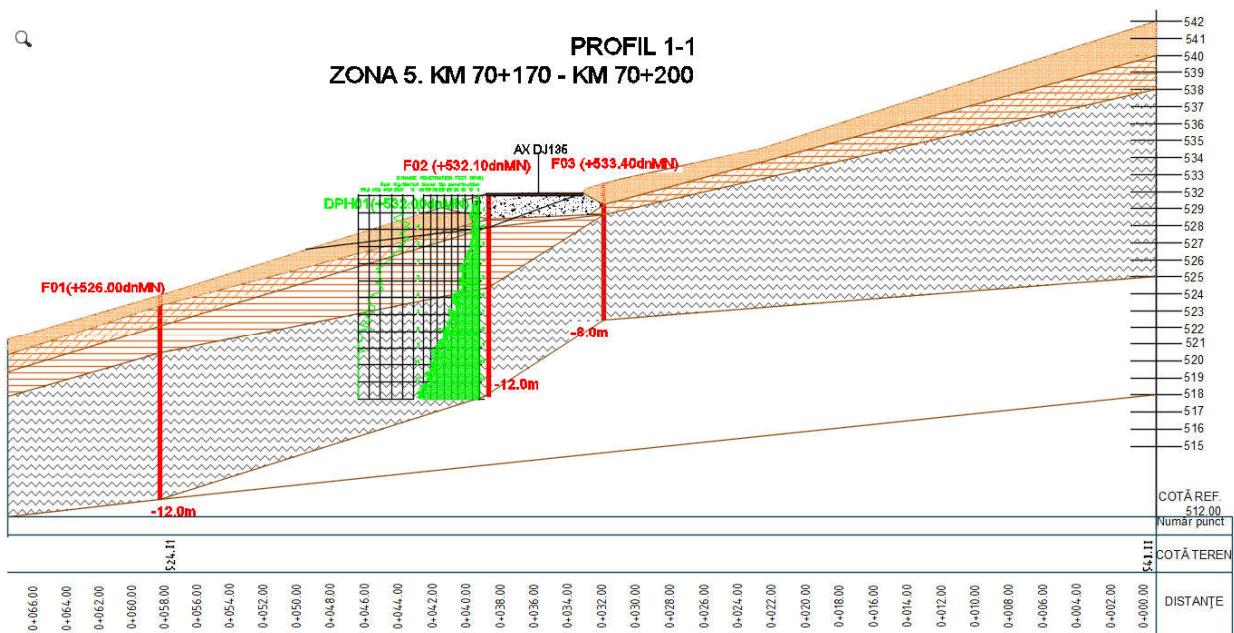
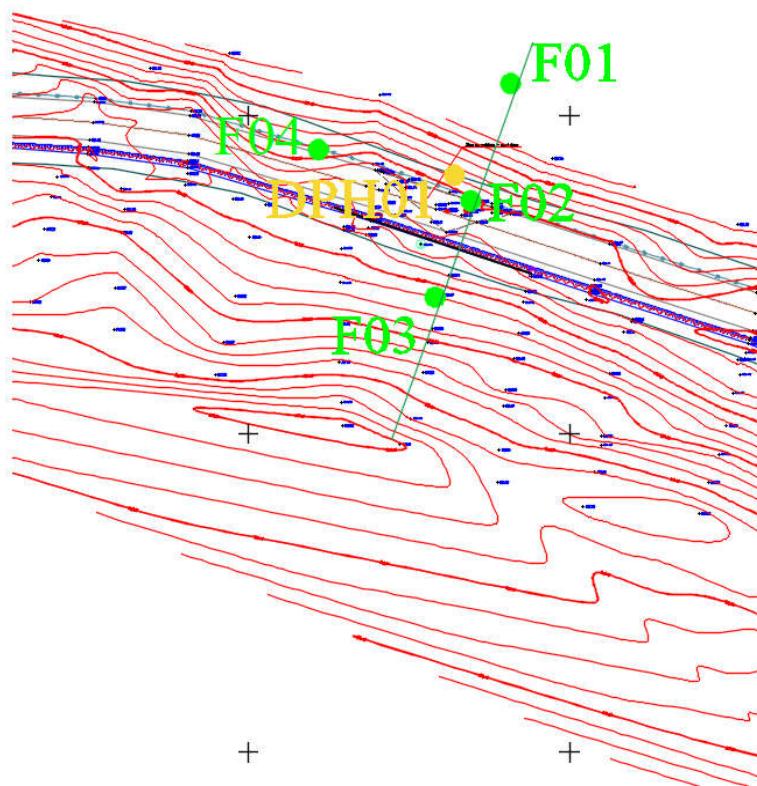
*Fig. 15 Plan de situație și profil litologic pe linia de cea mai mare pantă*

**Pentru prezentul proiect, raportat la alura alunecării de teren, coroborat cu rezultatele investigațiilor geotehnice, a rezultat faptul că alunecarea de teren în zona drumului se produce la contactul dintre formațiunile acoperitoare și complexul marnos, aprox. 5.50m față de cota drumului existent.**

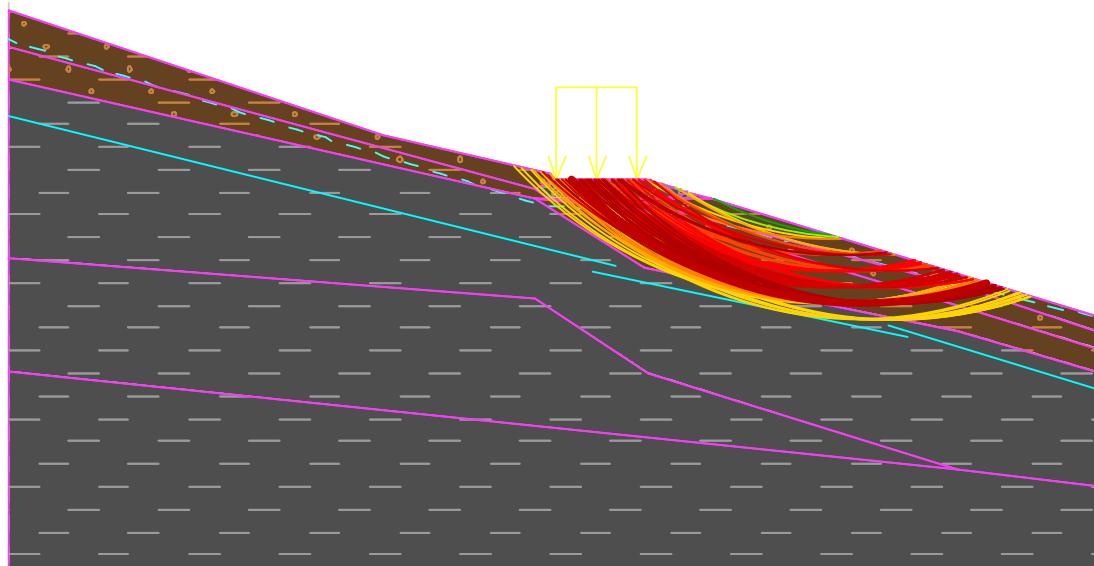
**Având în vedere faptul că în discuție se află o alunecare de teren produsă, scopul analizei de stabilitate este acela ca pe baza unei suprafete de alunecare asumate, se va realiza un calcul invers prin care se vor determina parametrii rezistenței la forfecare din momentul ruperii – cedării taluzului (+corp drum)**

*Fig. 16 Suprafețe de alunecare – Situația existentă – Calcul invers. Determinare parametri geotehnici ce vor fi luați în calcul la dimensionarea structurii de sprijin pe baza principiului prismului de rupere pasiv*

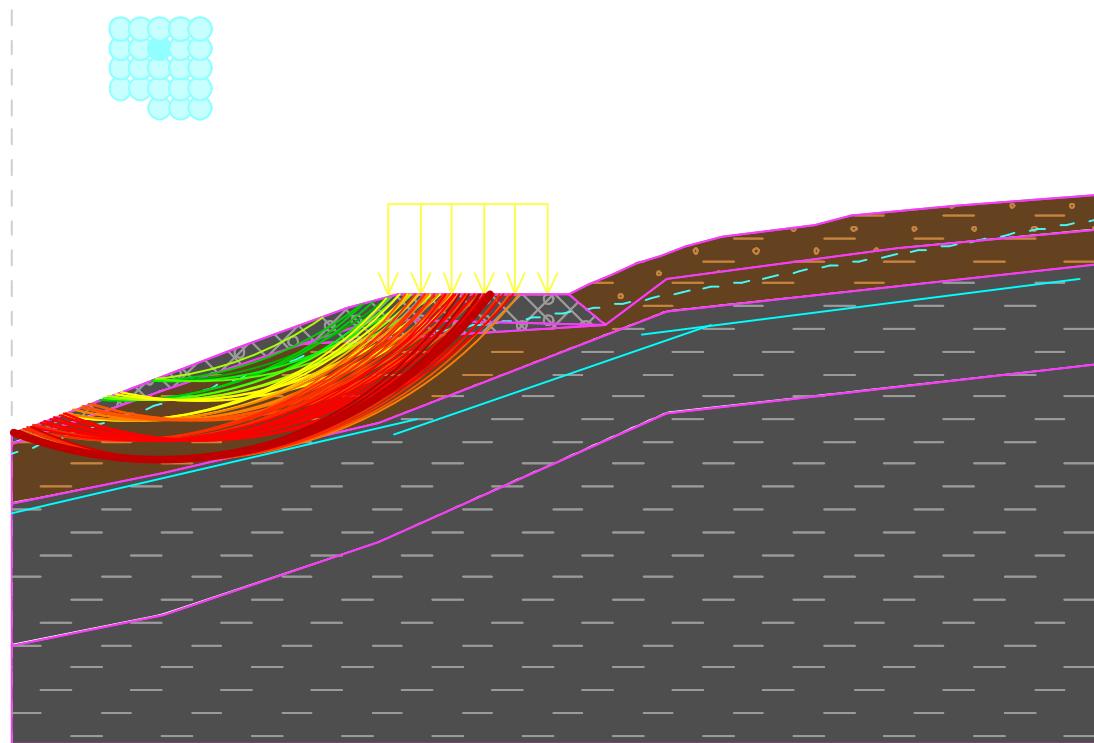
*Fig. 19. Suprafețe de alunecare – Situatia existenta – Calcul invers. Determinare parametri geotehnici ce vor fi luati in calcul la dimensionarea structurii de sprijin pe baza principiului prismului de rupere pasiv*
