"Reabilitare sistem rutier pe DJ 136A, km. 14+200 - 22+390, comuna Atid - satul Atia, comuna Corund"

KM. 14+200 - 14+630
(intersectie cu DJ 135)

PROIECT TEHNIC

**Plan de situatie
DJ 136A**

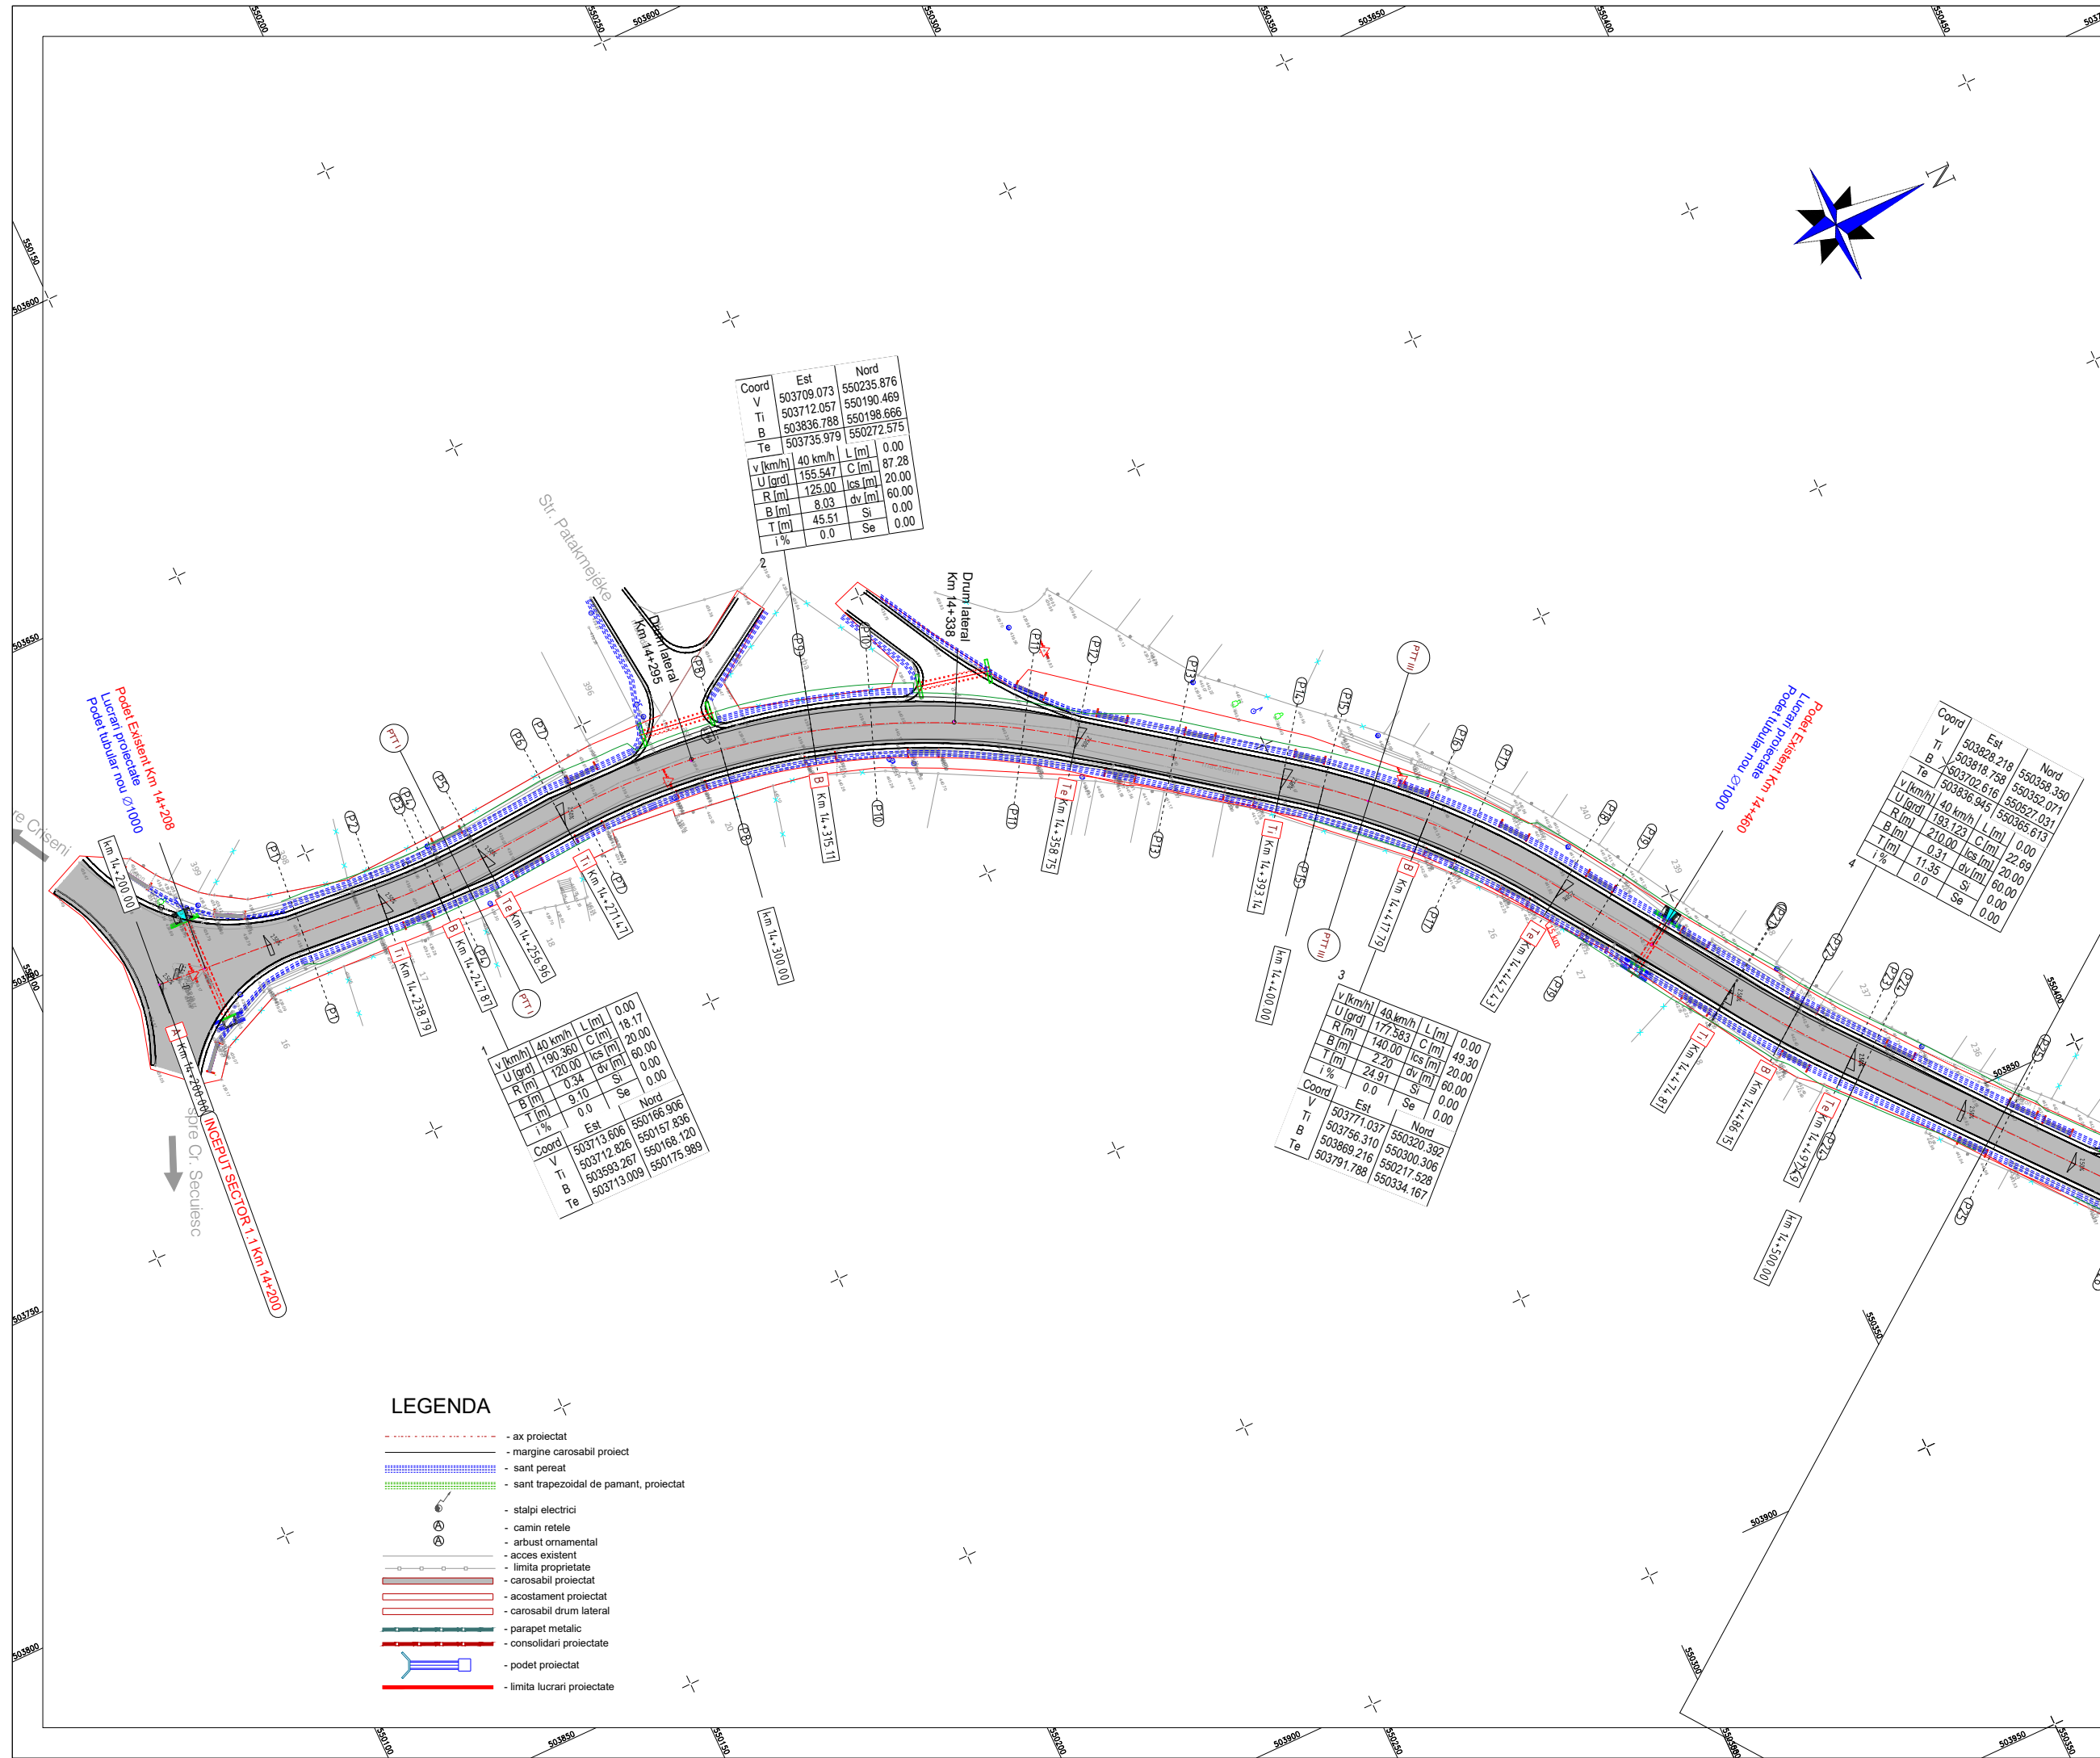
Nr. plansa: 30.1/ 02.(1)

Coord	Est	Nord	
V	503709.073	550235.876	
Ti	503712.057	550190.469	
B	503836.788	550198.666	
Te	503735.979	550272.575	
v [km/h]	40	L [m]	0.00
U [grad]	155.547	C [m]	87.28
R [m]	125.00	lcs [m]	20.00
B [m]	8.03	dv [m]	60.00
T [m]	45.51	Si	0.00
i %	0.0	Se	0.00

Coord	Est	Nord	
V	503828.218	550358.350	
Ti	503818.768	550352.071	
B	503702.616	550527.031	
Te	503836.945	550365.613	
v [km/h]	40	L [m]	0.00
U [grad]	193.123	C [m]	0.00
R [m]	210.00	lcs [m]	22.69
B [m]	0.31	dv [m]	20.00
T [m]	11.35	Si	60.00
i %	0.0	Se	0.00

v [km/h]	40	L [m]	0.00
U [grad]	190.360	C [m]	18.17
R [m]	120.00	lcs [m]	20.00
B [m]	0.34	dv [m]	60.00
T [m]	9.10	Si	0.00
i %	0.0	Se	0.00
Coord	Est	Nord	
V	503713.606	550166.906	
Ti	503712.826	550157.836	
B	503593.267	550168.120	
Te	503713.009	550175.989

v [km/h]	40	L [m]	0.00
U [grad]	177.583	C [m]	49.30
R [m]	140.00	lcs [m]	20.00
B [m]	2.20	dv [m]	60.00
T [m]	24.91	Si	60.00
i %	0.0	Se	0.00
Coord	Est	Nord	
V	503771.037	550320.392	
Ti	503756.310	550300.306	
B	503869.216	550217.528	
Te	503791.788	550334.167

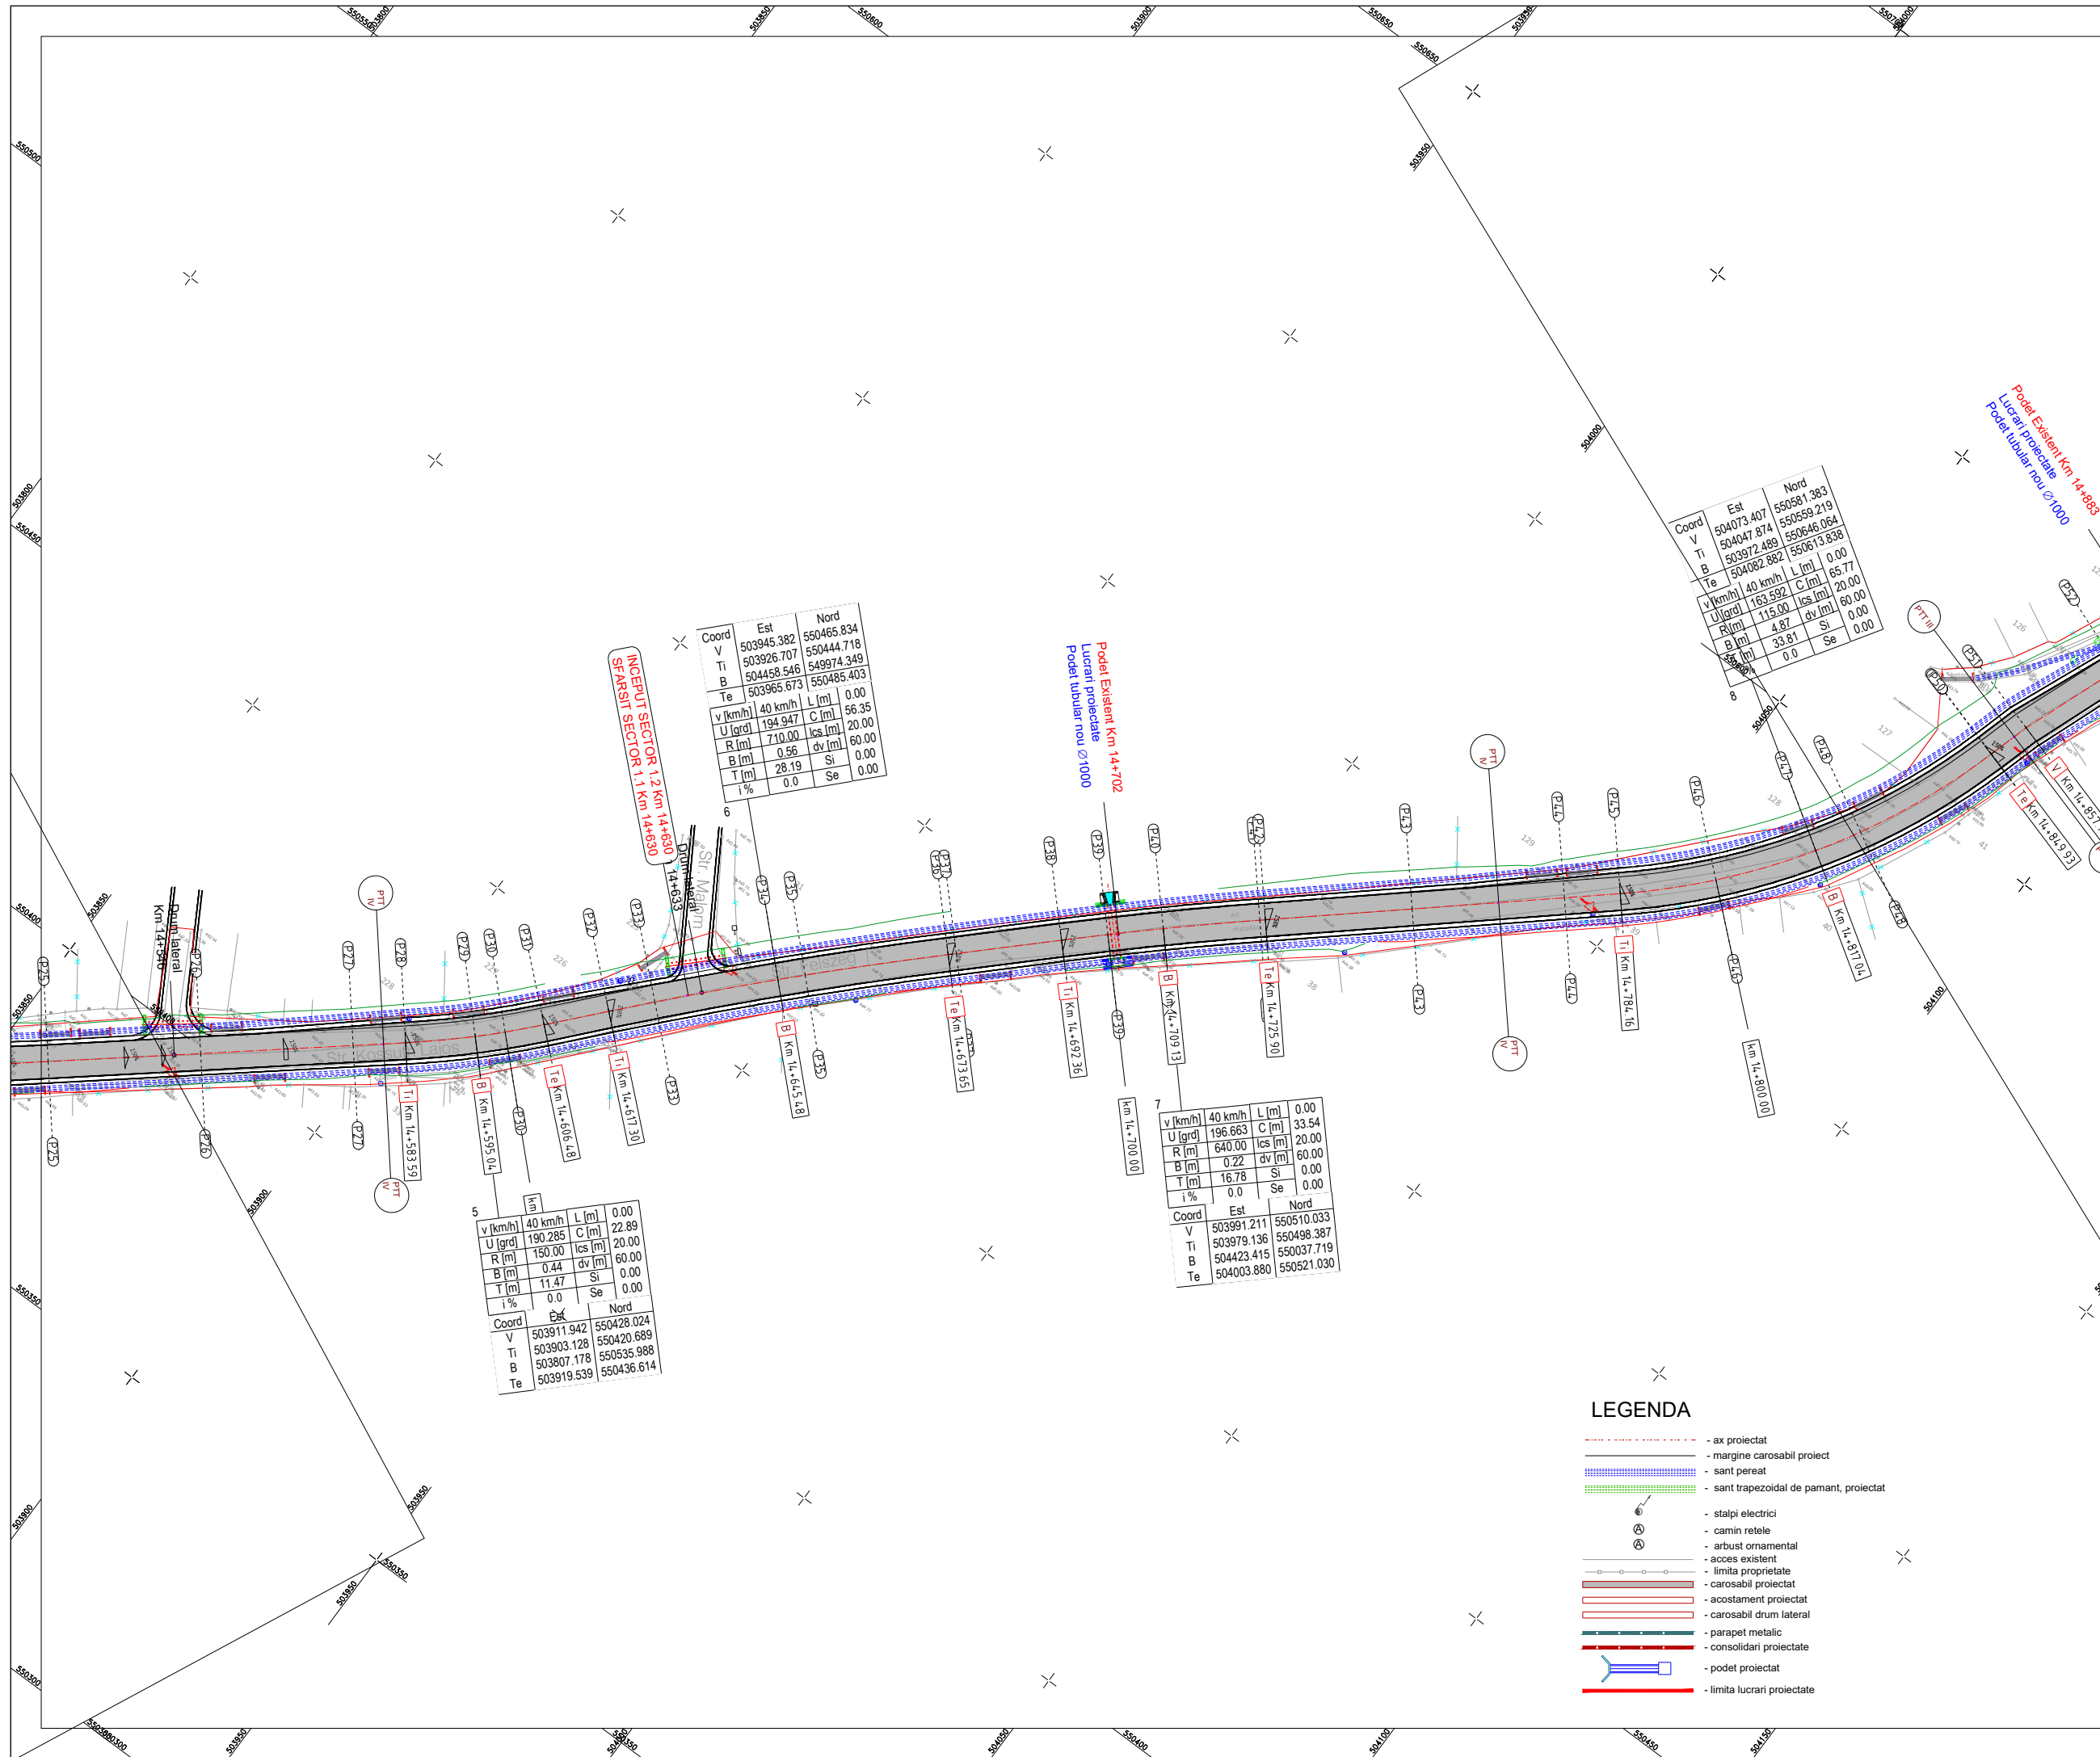
Nr. plansa: 30.1/ **02.(2)**

Plan de situatie DJ 136A
