CLASA "I" DE INCARCARE, (CONVOI A13, S60)
ANUL CONSTRUCTIEI 1986
RELEVU EFECTUAR LA 20.09.2016

PROIECTANT GENERAL		SC LUCA WAY SRL Bd. Barbu Vacarescu, nr. 313-321, sector 2 Bucuresti - Romania Nr. inreg. R.C.: J40/7395/1995 C.U.I.: RO 7738294		BENEFICIAR CONSILIUL JUDETEAN HARGHITA PIATA LIBERTATII, NR 5, MIERCUREA CIUC		CONTRACT Nr. 20271 / 16.09.2016	
LUCA WAY						PROIECT 1600010	
Specificatie	Nume:	Semnatura	Scara:	DENUMIRE PROIECT:		Faza de proiectare:	
Desenat:	ing. A. ILIE	<i>A. Ilie</i>	1:100	Reabilitare sistem rutier de DJ135, km 63+100 - 74+210, de la DJ 136B pana la Cobatesti (DN 13C), judetul Harghita		P.T. + D.E.	
Proiectat:	ing. M. CRIVATU	<i>M. Crivatu</i>	1:200				
Sef proiect:	ing. A. COJOCARU	<i>A. Cojocaru</i>	Data:	Titlu plansa:		Plansa nr.:	
Aprobat:	ing. C. GODUN	<i>C. Godun</i>	IUNIE 2017	RELEVU POD Km 71+242.06		LWY-PT-P3-RE-02

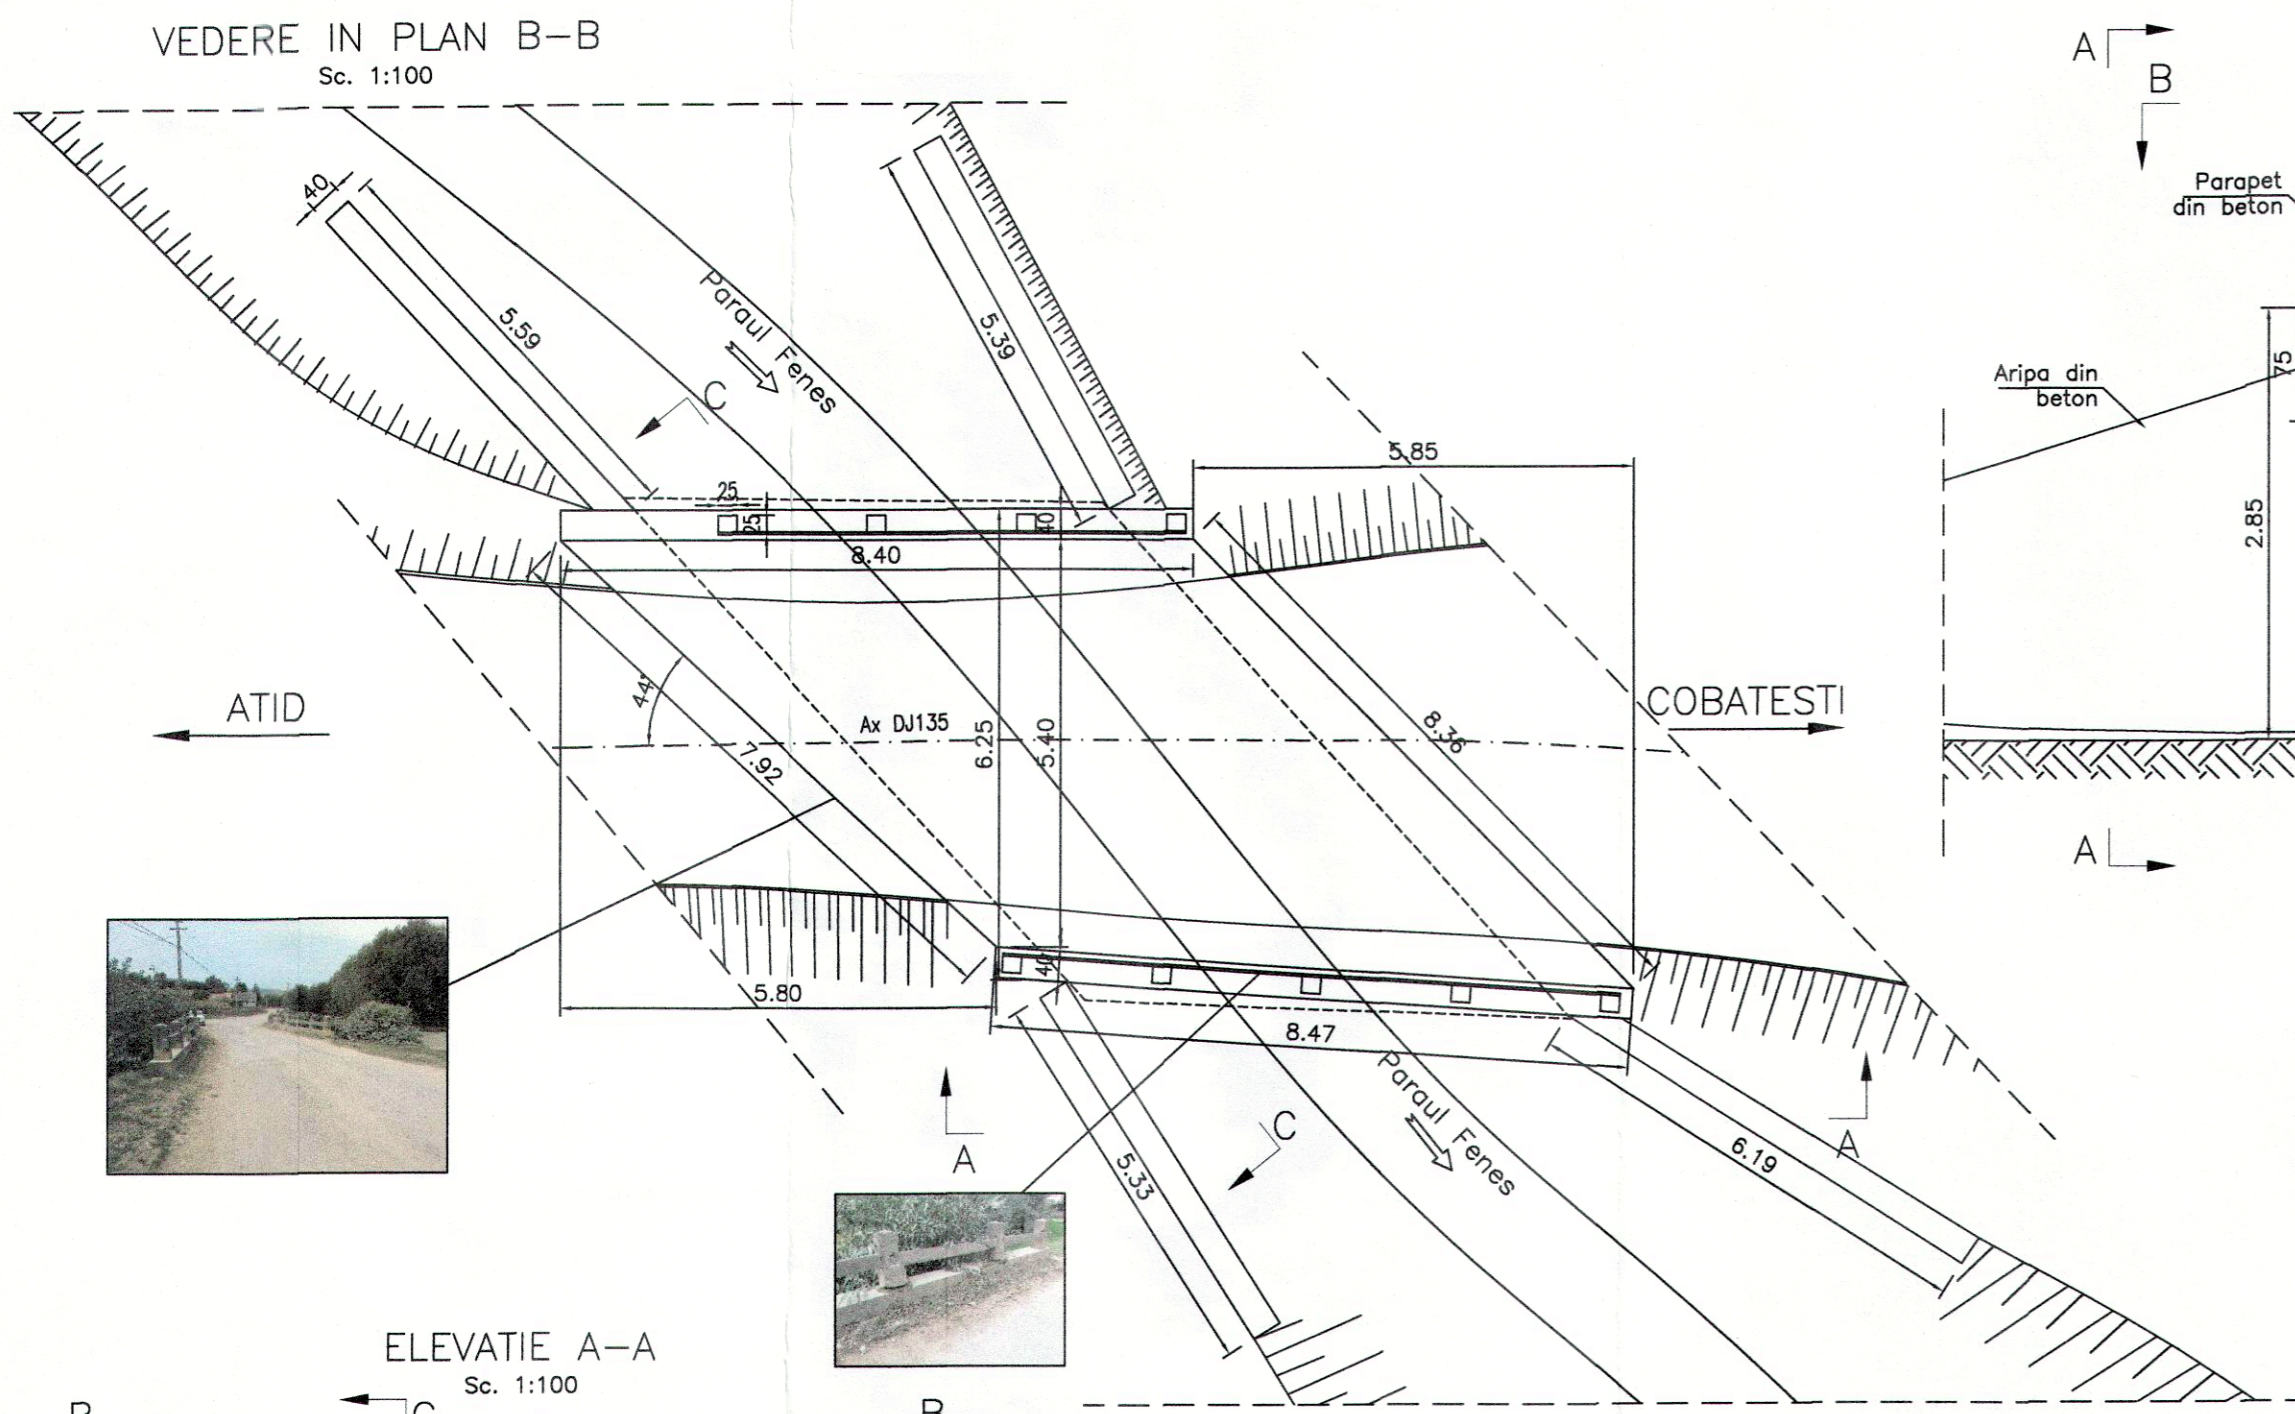
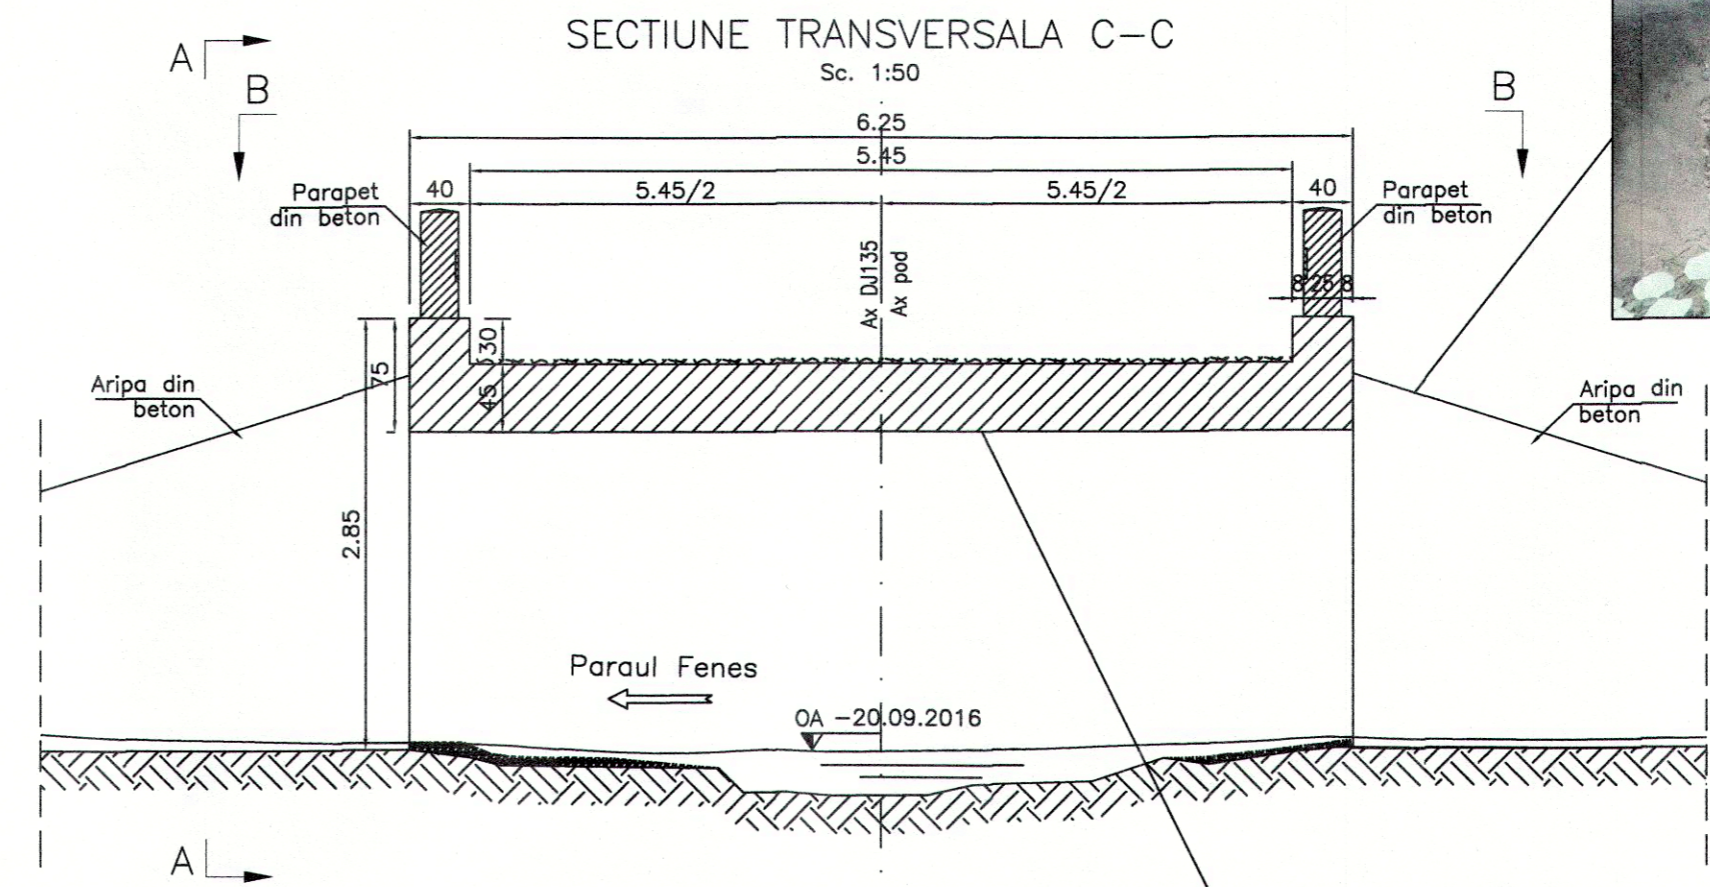
- Calea:**
- Imbracaminta rutiera din beton asfaltic puternic degradata, pe alocuri lipsa;
 - Lipsa de intretinere, pe pod sunt numeroase depuneri si a aparut vegetatia.
 - Lipsa borduri;
 - Lipsa trotuare
 - Parapet pietonal din beton degradat;
- Suprastructura**
- Pod ingust
 - Infiltratii pe zona marginala a dalei;
 - Pete de culoare la intrados;
- Infrastructura:**
- Beton degradat si exfoliat la elevatia culei
- Racordari cu tersamanetele:**
- Racordare necorespunzatoare cu terasamentele;
 - Lipsesc indicatoarele cu denumirea obstacolului;
 - Lipsa scari si casiuri;
 - Amenajare necorespunzatoare cu drumurile laterale;
 - Latime insuficienta a platformei;
 - Aripi necorespunzatoare.
- Amenajare albie:**
- Prezentarea gunoaielor si vegetatiei abundente in albie;
 - Coborarea talvegului in albia minora;
